**COMANDO DA AERONÁUTICA**  
**CENTRO DE INVESTIGAÇÃO E PREVENÇÃO DE**  
**ACIDENTES AERONÁUTICOS**

**RELATÓRIO FINAL**  
**A - 207/CENIPA/2013**

<b>OCORRÊNCIA:</b>	<b>ACIDENTE</b>
<b>AERONAVE:</b>	<b>PR-MXM</b>
<b>MODELO:</b>	<b>R66</b>
<b>DATA:</b>	<b>20NOV2013</b>

O presente Relatório Final refere-se ao acidente aeronáutico com a aeronave PR-MXM, modelo R66, ocorrido em 20NOV2013, classificado como perda de controle em voo.

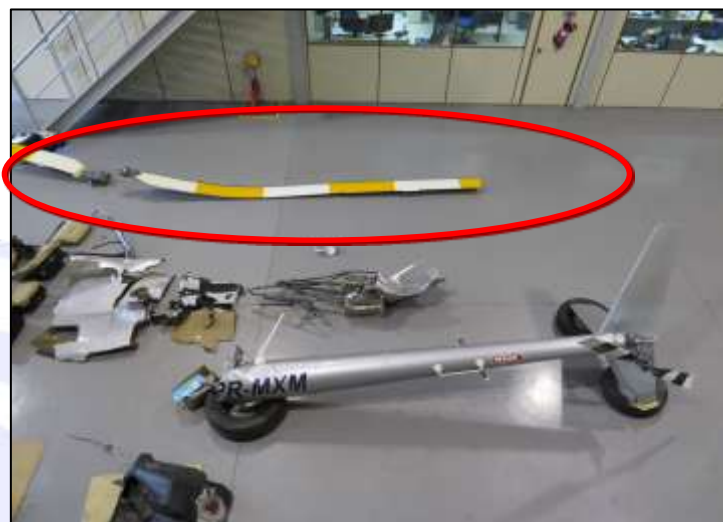
Durante a reconstituição da aeronave, foi identificado que uma das pás do rotor principal estava com deflexão para cima no primeiro terço a partir da raiz da pá (figura 9).

Figura 9 – Pá do rotor principal com deflexão para cima.

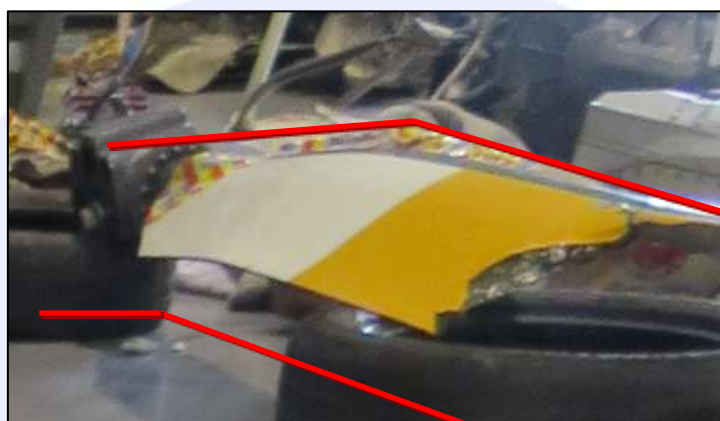
A outra pá do rotor principal apresentava uma deflexão para baixo no início de sua extensão, a partir da raiz (figura 10) e curvatura à esquerda do sentido de rotação, no bordo de ataque, com ausência de material do perfil da pá, medindo aproximadamente 1 metro de extensão. Em um ponto a cerca de 2,10 metros a partir da raiz da pá, havia uma quebra perpendicular à sua extensão (figura 11).

Figura 10 – Pá do rotor principal com deflexão para baixo.

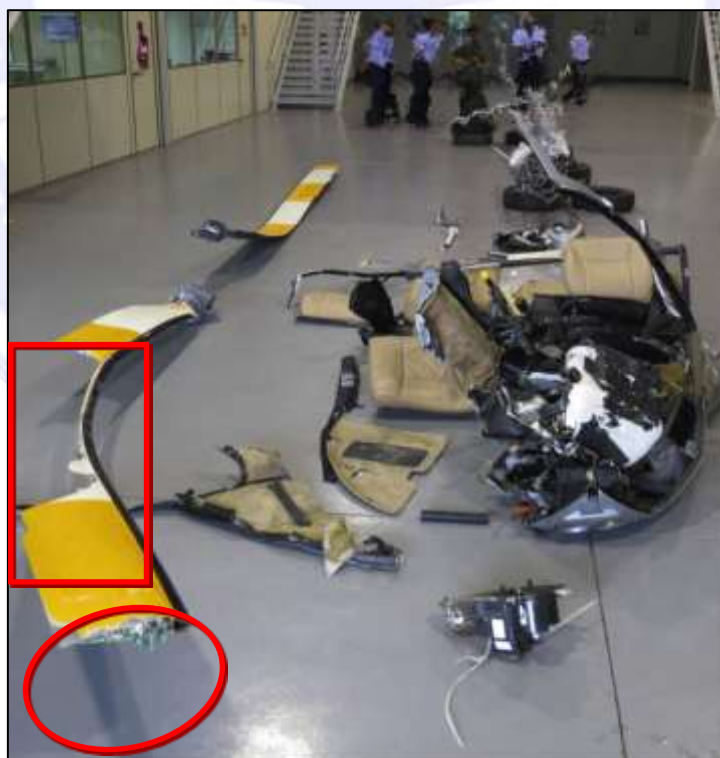
Figura 11 – Bordo de ataque da pá com curvatura para a esquerda do sentido de rotação, ausência de material do perfil da pá e quebra perpendicular à sua extensão.

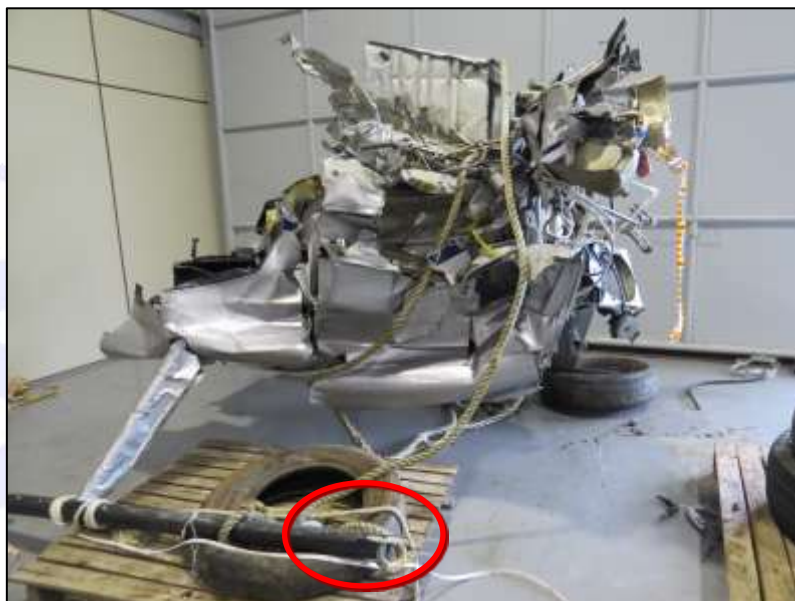
O esqui esquerdo apresentava uma quebra na parte traseira (figura 12).

Figura 12 – Esqui esquerdo com quebra na parte traseira.

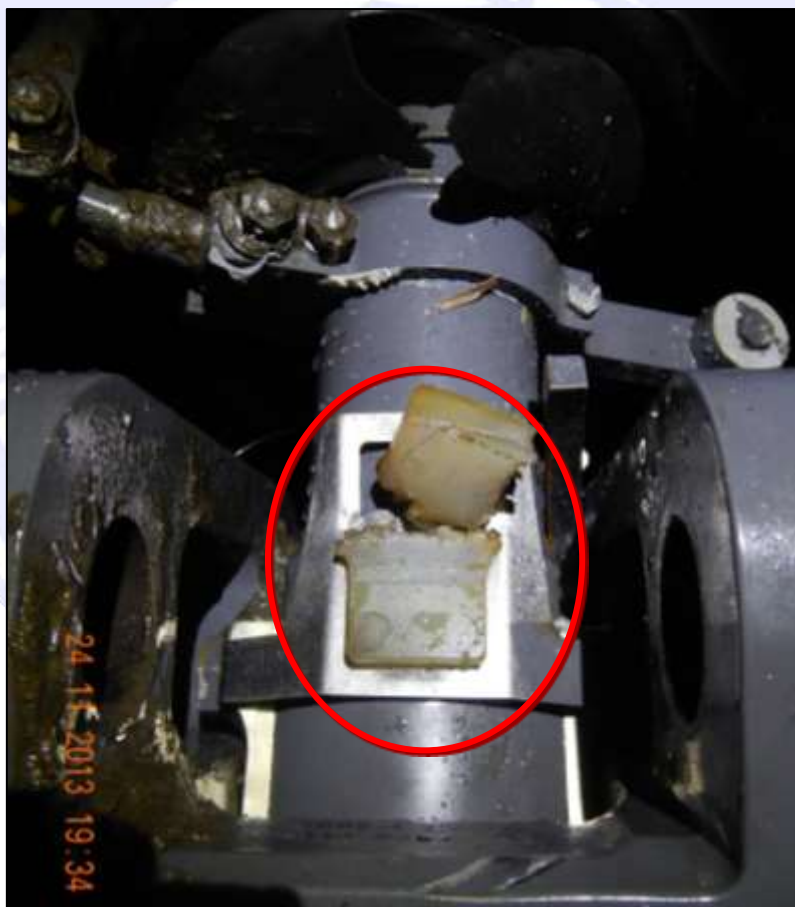
Os *Teeter stops* da cabeça do rotor principal estavam partidos (figura 13).

Figura 13 – *Teeter stop* da cabeça do rotor principal partido.

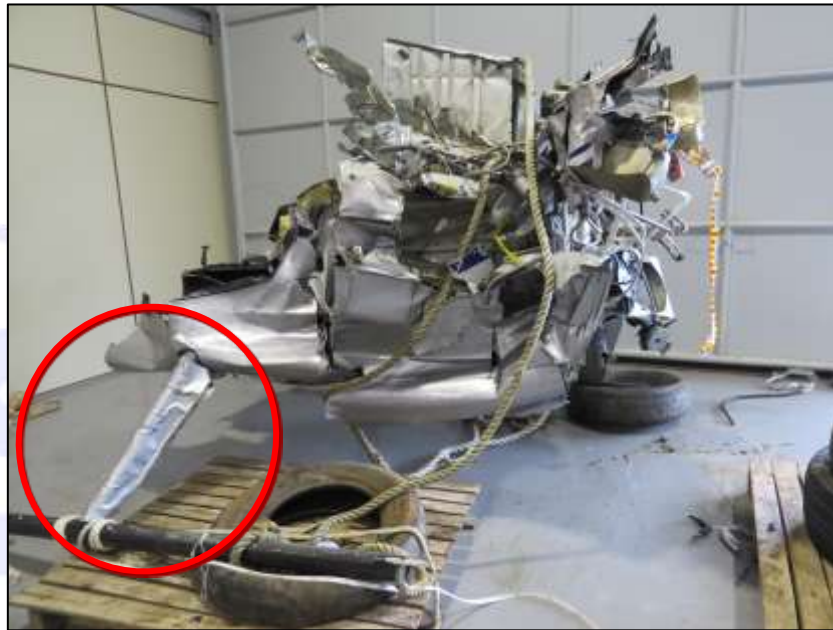
O *forward strut fairing* do esqui esquerdo da aeronave apresentava deformação (figura 14), enquanto os *strut fairing* do esqui direito e parte da fuselagem direita estavam com poucas avarias (figura 15).

Figura 14 – *Forward strut fairing* com deformações.

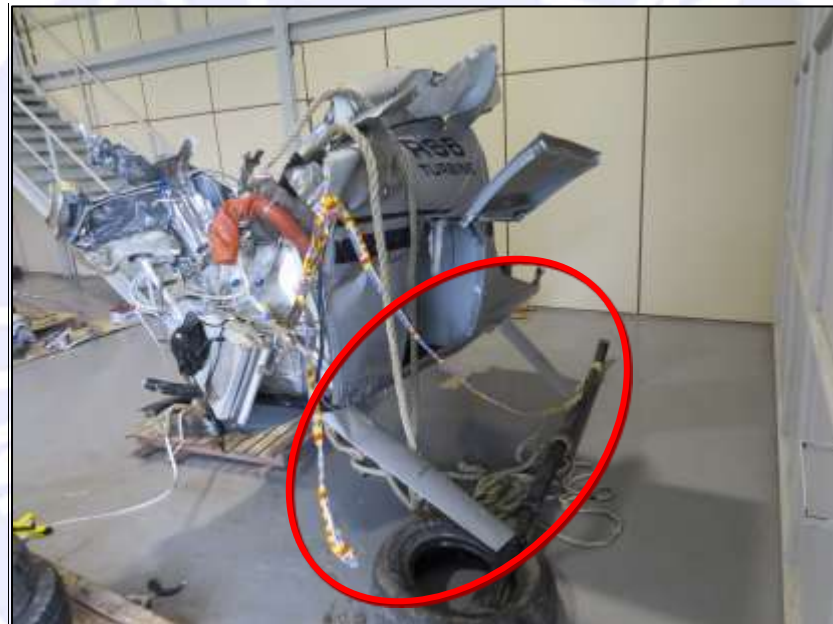
Figura 15 – *Strut fairing* do esqui direito e parte da fuselagem com poucas avarias.

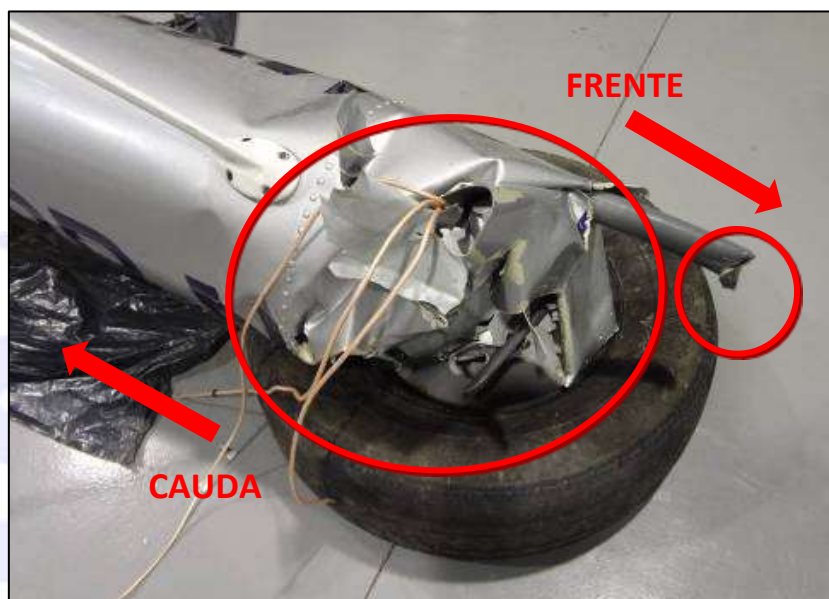
O cone de cauda (boom) apresentava quebra por torção da esquerda para a direita, vista de cima (figura 16).

Figura 16 – Cone de cauda (*boom*) com quebra por torção, da esquerda para a direita, vista de cima.

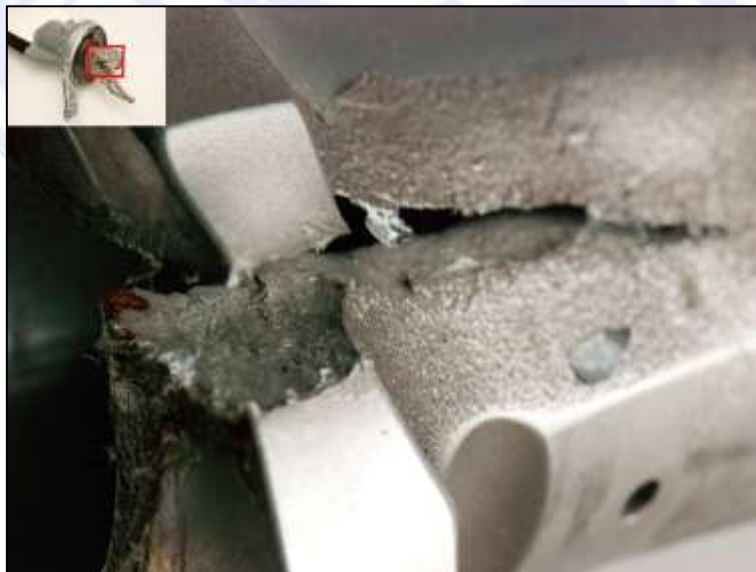
As superfícies de fratura dos *spindles* das pás e dos *pitch links* apresentavam amassamentos e inclinação de aproximadamente 45 graus, indicativos de sobrecarga (figura 21 e 22).

Figura 21 – Superfície de fratura do *spindle* da pá.

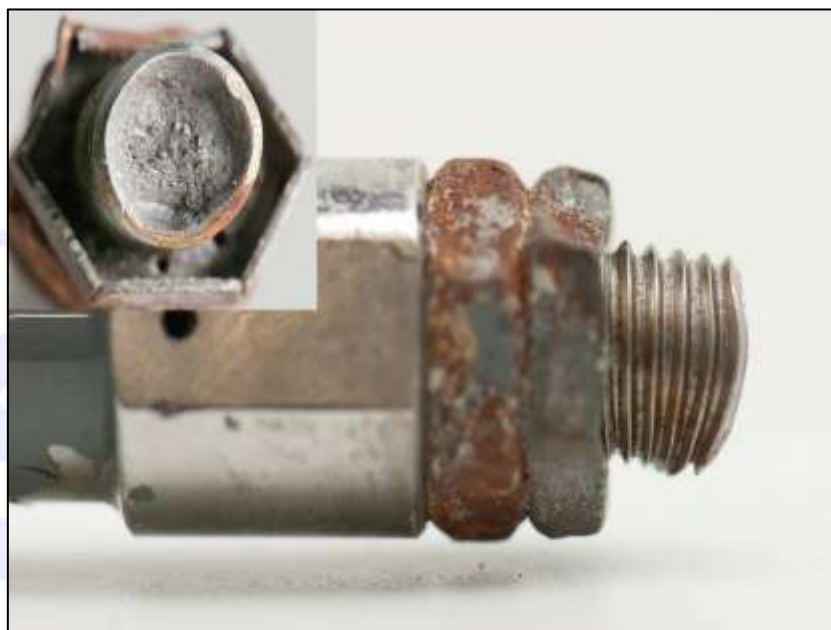
Figura 22 – Amassamento e deformação com inclinação de 45°.

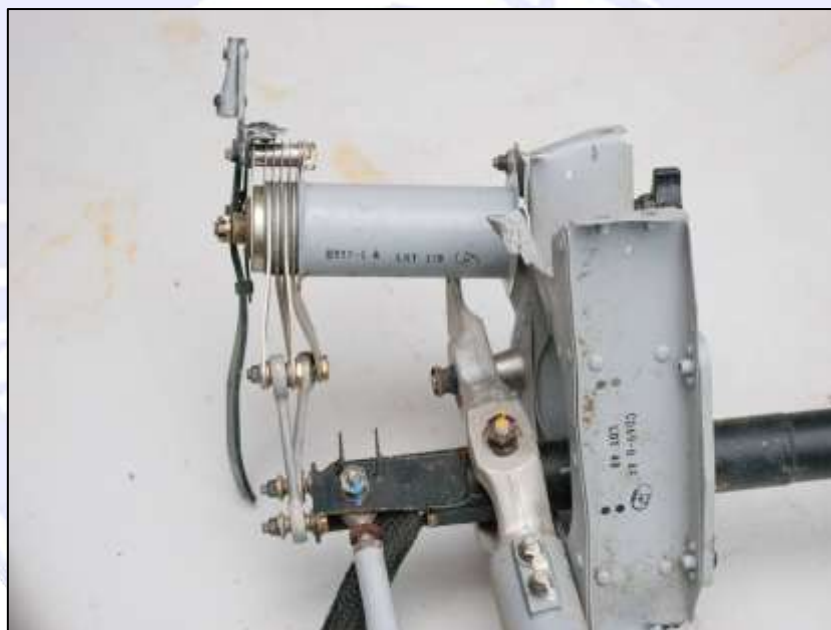
O comando cíclico apresentava aspectos, tais como, amassamentos e deformações, principalmente em flexão, indicativos de sobrecarga (figura 23).

Figura 23 – Amassamentos e deformações nas partes móveis do comando cíclico.

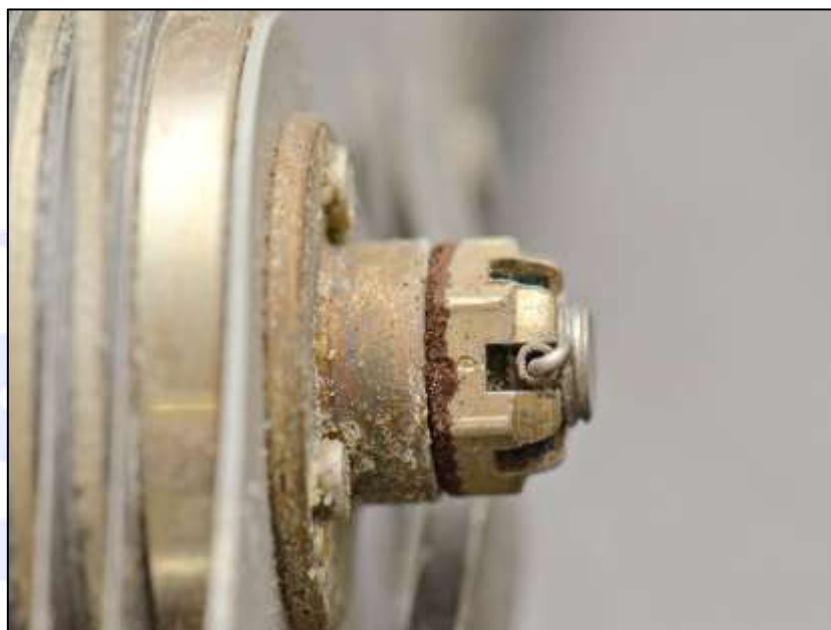
O sistema de fricção do cíclico estava ajustado na posição de batente anti-horário (posição de mínima fricção).

Figura 24 – Parafuso do ajuste de fricção do cíclico no batente anti-horário: sem fricção aplicada.

Na figura 24, percebe-se que o parafuso e a porca do mecanismo apresentam corrosão em toda a superfície. Nesta condição de batente anti-horário, não há separação do parafuso-porca do batente do mecanismo. Ao se girar a borboleta do ajuste de fricção do cíclico no sentido horário, ocorreu a separação entre o parafuso e a porca do batente do mecanismo, conforme figura 25.

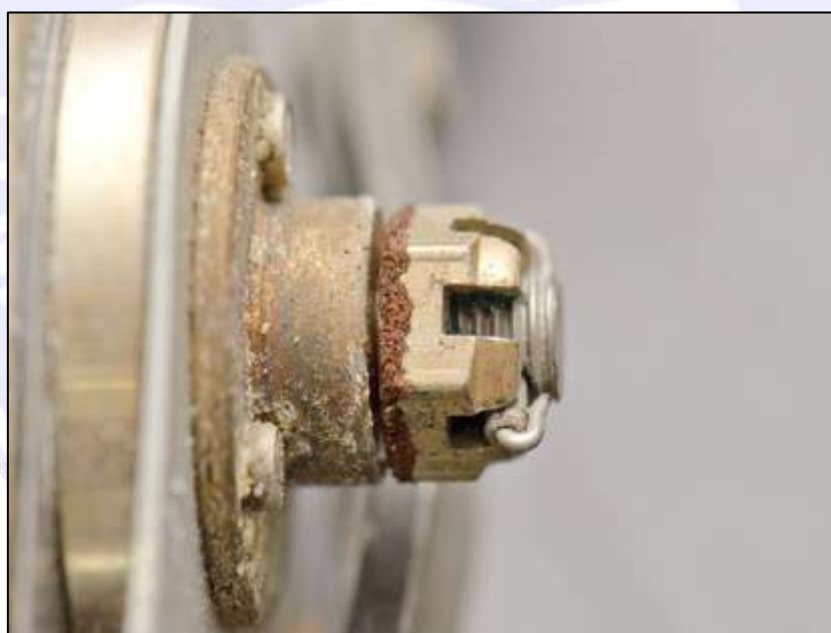
Figura 25 – Separação entre o parafuso e a porca do batente do mecanismo de ajuste de fricção.

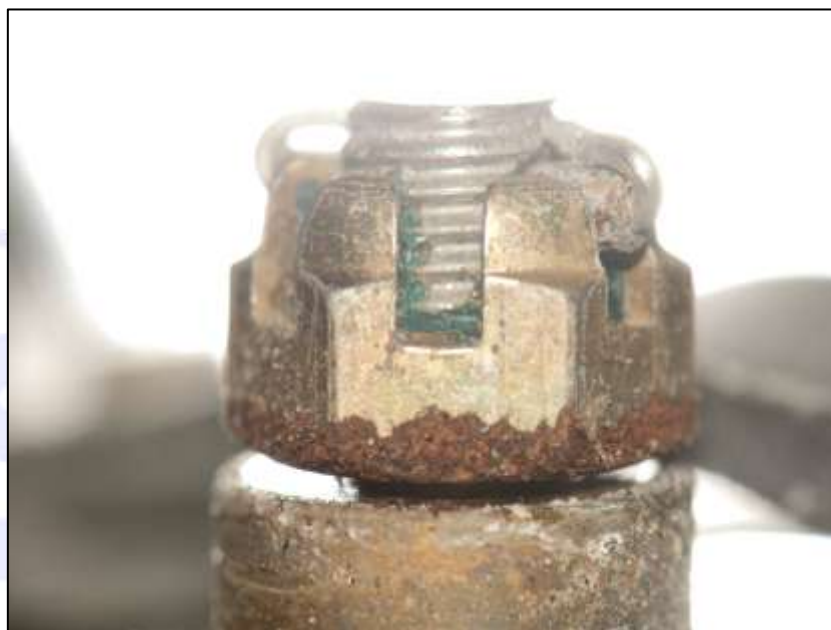
Neste momento, foi possível identificar que não havia corrosão no interior do batente do sistema “porca-parafuso” (figura 26), indicando que estas superfícies não estavam expostas durante o tempo em que a aeronave permaneceu submersa em água salina.

Figura 26 – Inexistência de corrosão no interior do batente do sistema “porca-parafuso”.

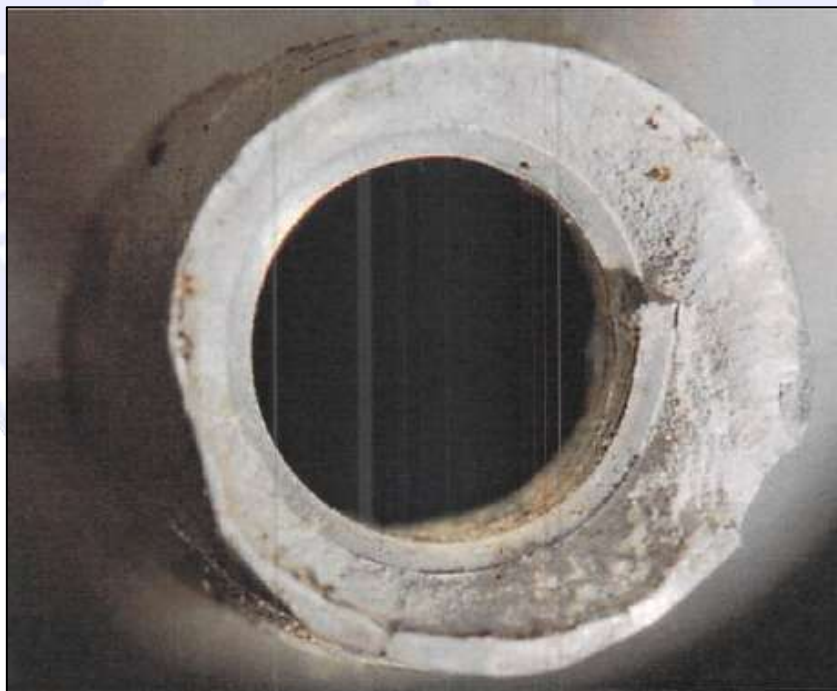
Na análise da treliça só foram encontrados indícios de fratura decorrentes de sobrecarga. A corrosão presente nas partes observadas não apresentava indícios de ter surgido antes do acidente. Aspectos como inclinação de 45 graus na superfície da fratura (figura 27) e deformações plásticas nas hastes de comando de voo (figura 28), além de aspectos como “boca de peixe” nas rupturas dos tubos (figura 29), característicos de falha por sobrecarga, foram observados nas fraturas da treliça.

Figura 27 – Haste de comando de voo fraturado por sobrecarga, com inclinação de 45° na superfície da fratura.

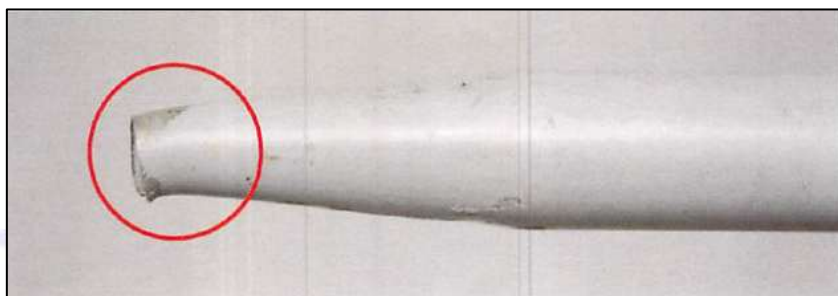
Figura 28 – Haste de comando de voo fraturado por sobrecarga, com deformações plásticas.

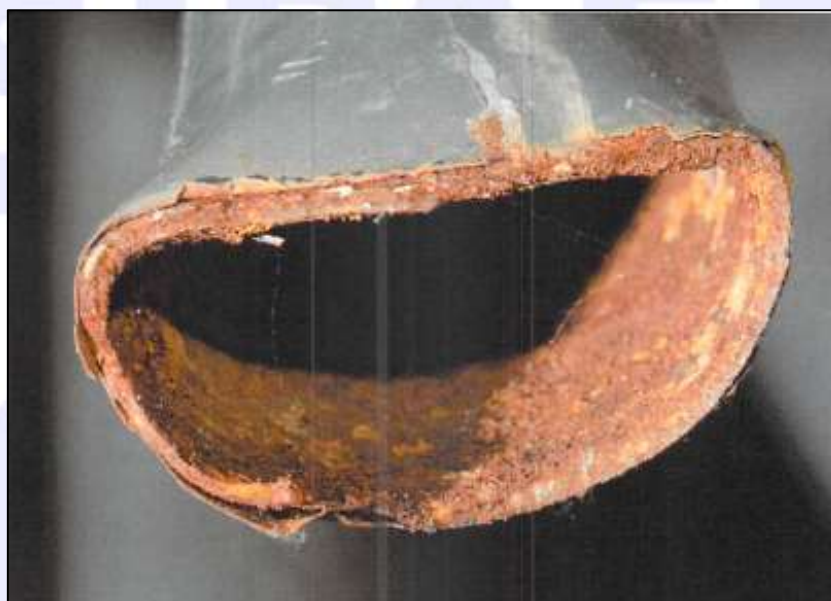
Figura 29 – Tubo da treliça fraturado por sobrecarga, com deformações do tipo “boca de peixe” nas rupturas dos tubos.

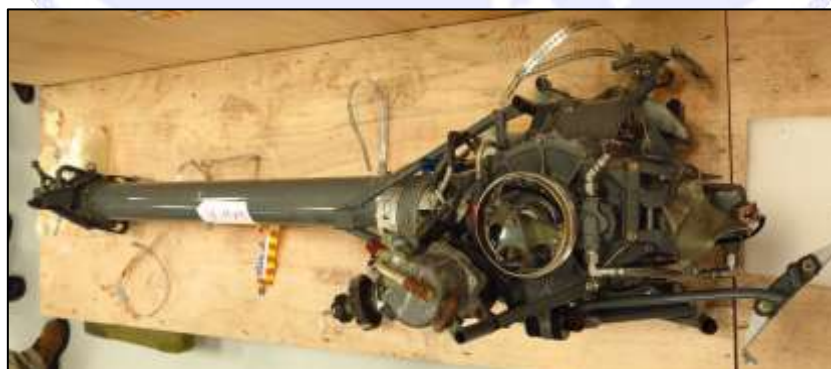
O relatório de análise concluiu que não foram encontrados indícios de falha material ou mecânica que pudessem resultar em operação anormal do componente.

Figura 30 – Transmissão principal da aeronave que foi analisada na sede do fabricante.
