COMANDO DA AERONÁUTICA
CENTRO DE INVESTIGAÇÃO E PREVENÇÃO DE
ACIDENTES AERONÁUTICOS

RELATÓRIO FINAL
A-163/CENIPA/2013

OCORRÊNCIA:	ACIDENTE
AERONAVE:	PR-JBA
MODELO:	152
DATA:	11SET2013

O presente Relatório Final refere-se ao acidente com a aeronave PR-JBA, modelo 152, ocorrido em 11SET2013, classificado como “[SCF-PP] Falha ou mau funcionamento do motor|Falha do motor em voo”.

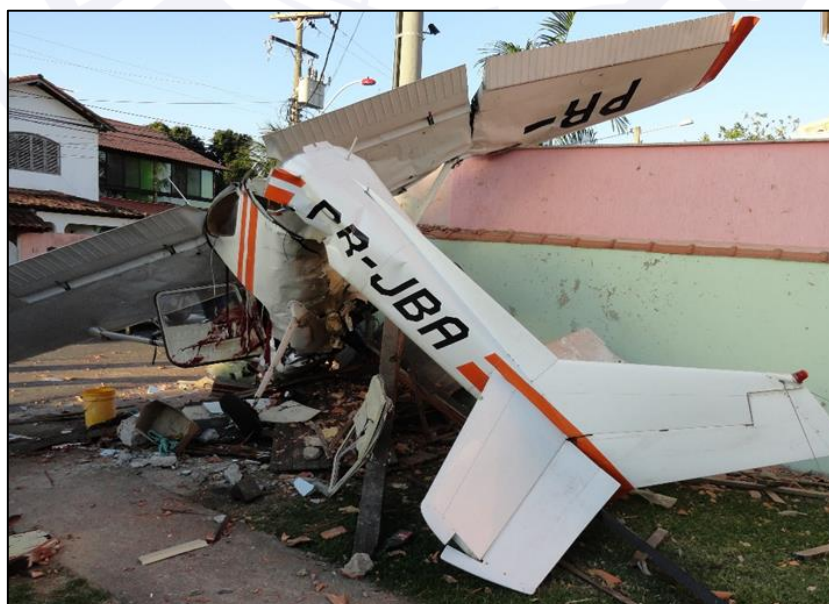
A aeronave teve danos substanciais no motor, na hélice, nas asas, no trem de pouso, no cone de cauda, além de danos generalizados na fuselagem.

Figura 1 - Aeronave no local da queda.

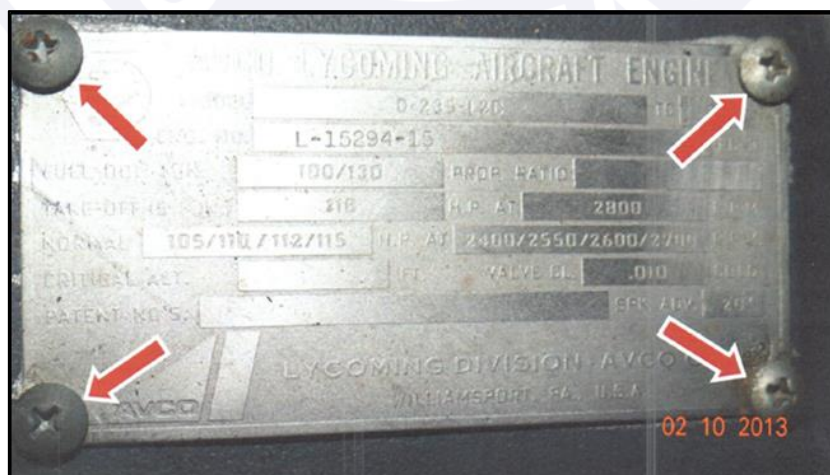
Durante o exame do motor, constatou-se que sua plaqueta de identificação estava fixada com parafusos de fácil remoção, em desacordo com o previsto no Regulamento Brasileiro de Aviação Civil nº 45 (RBAC 45), Emenda nº 01, de 22MAR2012, Subparte B.

Figura 2 - Plaqueta de identificação do motor fixada com parafusos de fácil remoção.

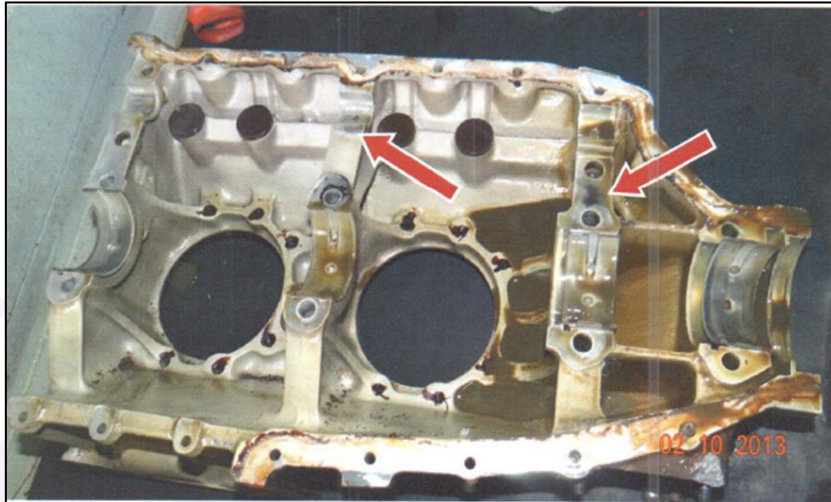
A análise do motor concluiu que, no sistema de lubrificação, a válvula reguladora de pressão de óleo encontrava-se próxima do seu limite de regulagem, além de ter sido utilizada cola não recomendada pelo fabricante para fechamento do bloco do motor.

As marcas escurecidas existentes indicaram que as semicarcças estavam se movimentando independentemente uma da outra. A consequência desse movimento foi o aumento das folgas internas do motor, permitindo fuga de óleo lubrificante, o que explicou o fato da válvula reguladora de pressão de óleo estar próxima do limite de regulagem, uma vez que se tentou compensar a perda de pressão do óleo.

Figura 3 - Vista geral da semicarcaça esquerda do motor, com evidências de roçamento junto aos mancais.

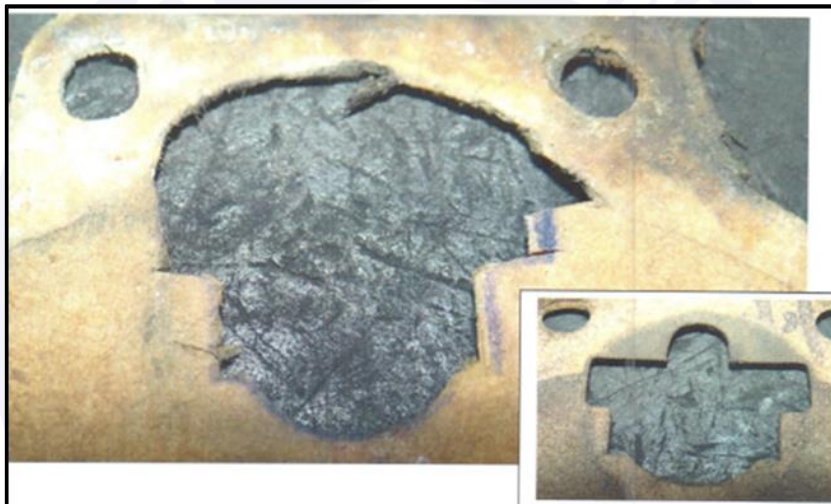
No exame ficou constatado, também, que a junta do carburador não era a especificada pelo fabricante, e que havia sido feita de forma artesanal, com material mais espesso. A junta apresentou rupturas e cedeu durante o funcionamento do motor. Parte do material se expandiu na direção do difusor do carburador.

Figura 4 - Comparação da junta utilizada no motor da aeronave com uma junta original (quadro menor).

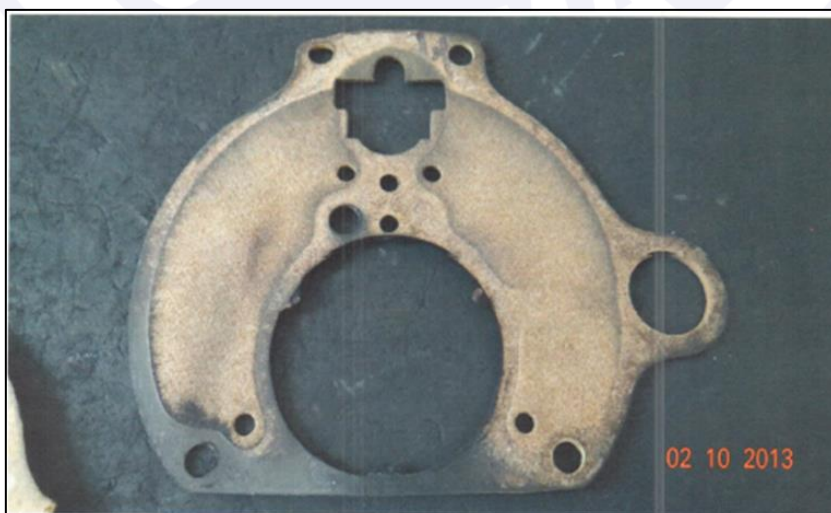
Figura 5 - Vista de uma junta original que era utilizada no carburador de outra aeronave.

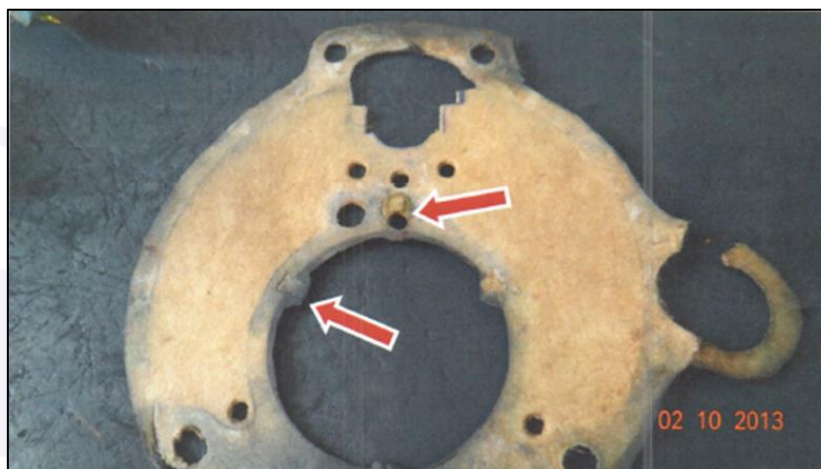
Foi observado que os furos da junta estavam desalinhados em relação aos furos do corpo do carburador. A principal consideração foi que a junta confeccionada com material mais espesso, somado a sua ruptura, tenha criado uma entrada de ar falsa, trazendo como consequência o empobrecimento da mistura ar/combustível para o motor.

Figura 6 - Vista geral da junta encontrada no carburador com evidência de desalinhamento entre os furos e o corpo do carburador. Observa-se excesso de material na passagem de ar.

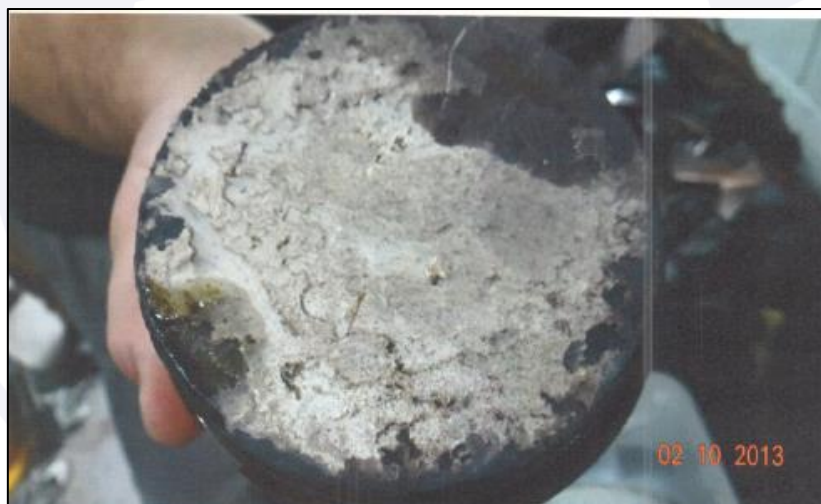
Os exames dos magnetos constataram centelhamento normal e não foi encontrada nenhuma falha de ignição. As velas dos cilindros 1 e 3 apresentaram características de estarem trabalhando com temperaturas elevadas e mistura pobre, trazendo, como consequência, aumento de temperatura na câmara de combustão, constatado por meio da coloração esbranquiçada da cabeça do pistão e da vela de ignição.

Figura 7 - Cabeça do pistão do cilindro 1 com evidência de operação com temperatura elevada e mistura pobre.

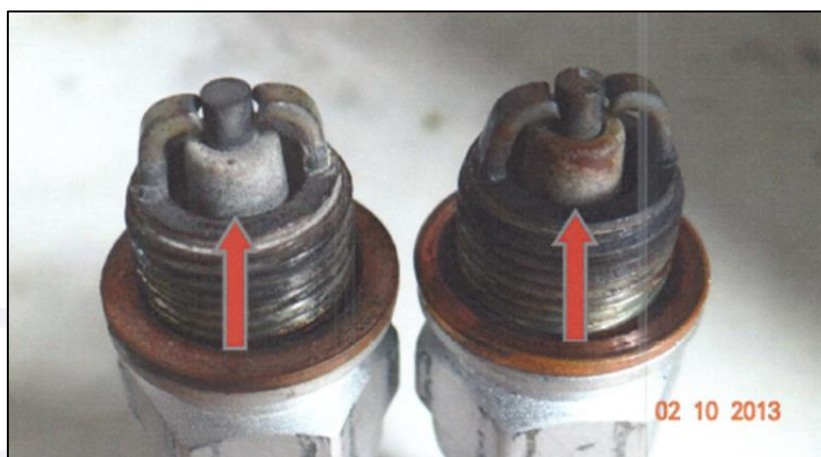
Figura 8 - Comparação entre uma vela do cilindro 3 (esquerda) e uma do cilindro 2, mostrando a diferença de cor entre as porcelanas.

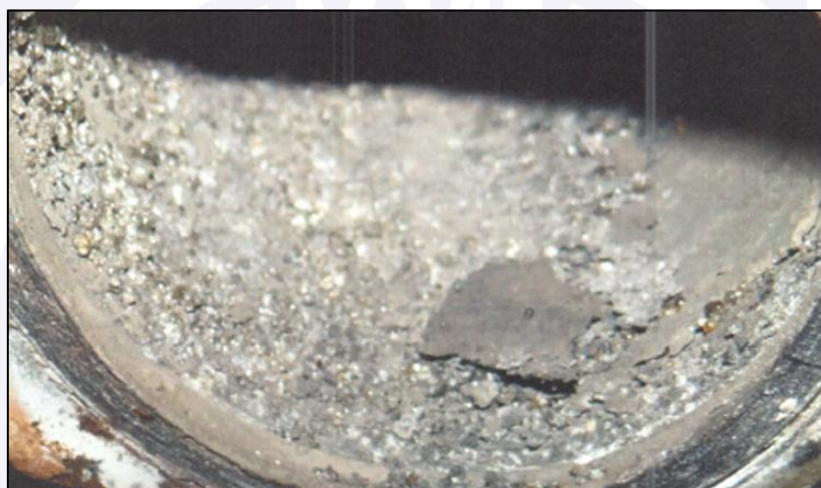
No escapamento do cilindro 3, foi observado que o resíduo da combustão estava com depósito de chumbo vitrificado, evidenciando o funcionamento com temperatura elevada.

Figura 9 - Vitrificação do depósito de chumbo observada no escape do cilindro 3.

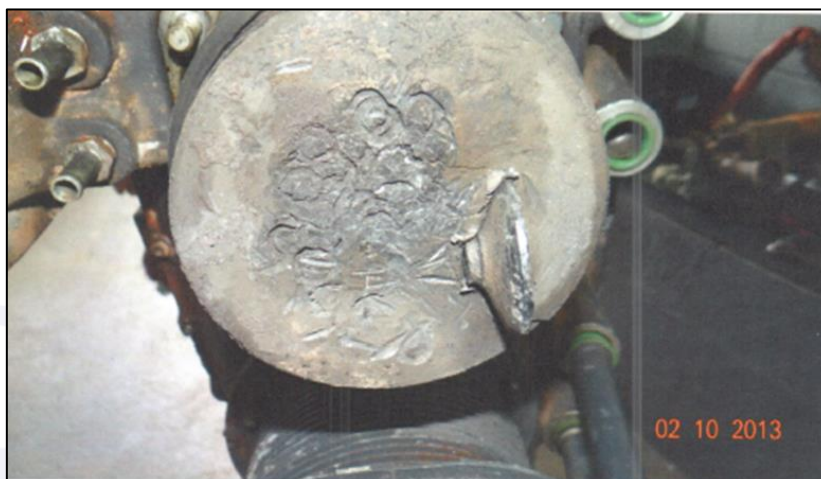
O maior dano ao motor foi a fratura da cabeça da válvula de escape no cilindro número 3. Esta, após o seu rompimento, girou no interior do cilindro e penetrou na cabeça do pistão, provocando uma trinca, além da expansão de sua área e travamento do motor durante o seu funcionamento, uma vez que os parafusos da cabeça da biela não se romperam.

Figura 10 - Vista da cabeça do pistão do cilindro 3.

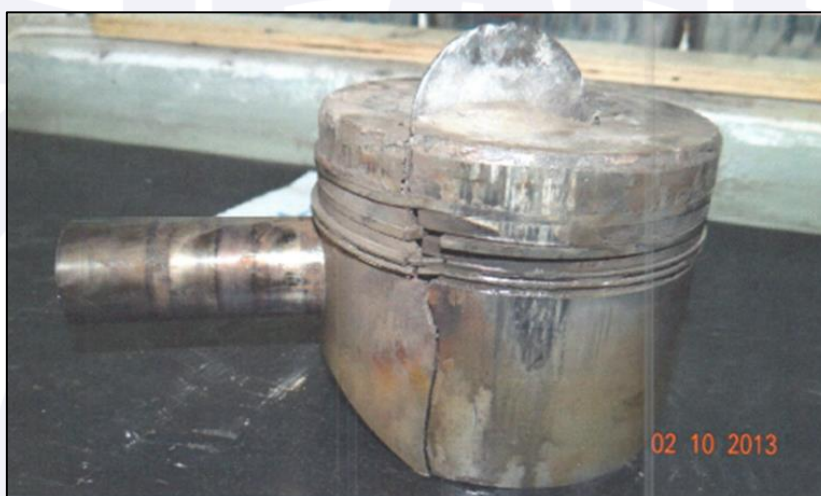
Figura 11 - Vista lateral do pistão do cilindro 3.

Foram realizados exames adicionais na haste da válvula de escape do cilindro 3, onde foi constatada a fratura por sobrecarga.

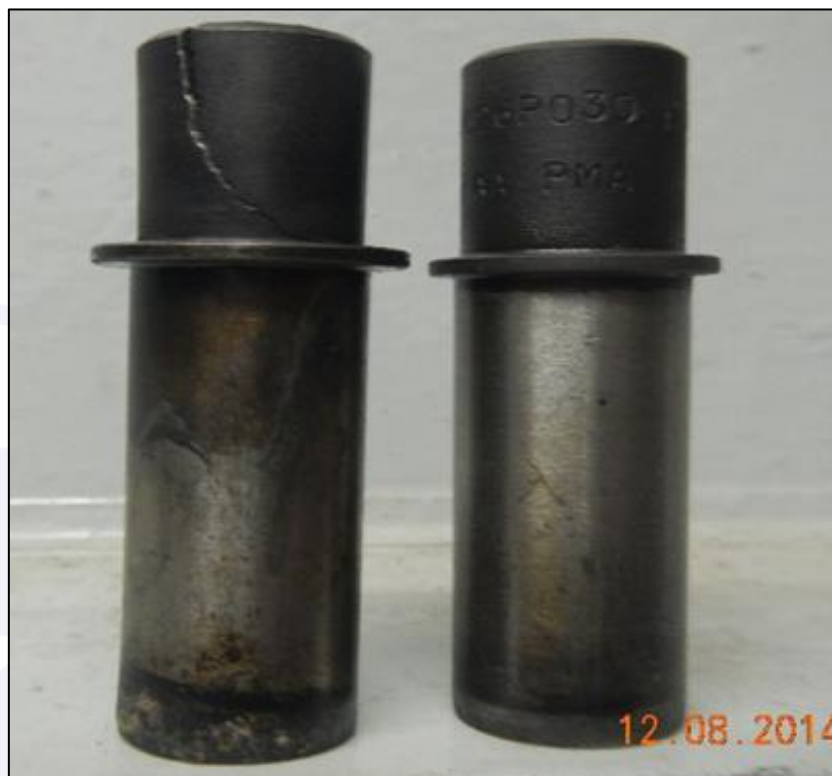
Após a remoção da válvula do cilindro 3, foi realizada uma medição na sua guia, constatando-se que ela estava com 4 milésimos de polegada maior do que a permitida pelo fabricante.

5) foram encontradas diferenças físicas entre o corpo da guia de escape sem identificação e o corpo das outras guias de escape identificadas; e

6) as guias de escape dos cilindros 1 e 3 não passaram no teste de medição de folga.

Figura 13 - Comparação entre a guia da válvula do cilindro 3 (lado esquerdo) rachada e sem identificação de PN e uma original (lado direito).
