COMANDO DA AERONÁUTICA
CENTRO DE INVESTIGAÇÃO E PREVENÇÃO DE
ACIDENTES AERONÁUTICOS

RELATÓRIO FINAL
A - 020/CENIPA/2014

OCORRÊNCIA:	ACIDENTE
AERONAVE:	PP-DFW
MODELO:	C-140
DATA:	29JAN2014

O presente Relatório Final refere-se ao acidente aeronáutico com a aeronave PP-DFW, modelo C-140, ocorrido em 29JAN2014, classificado como falha de sistema/componente.

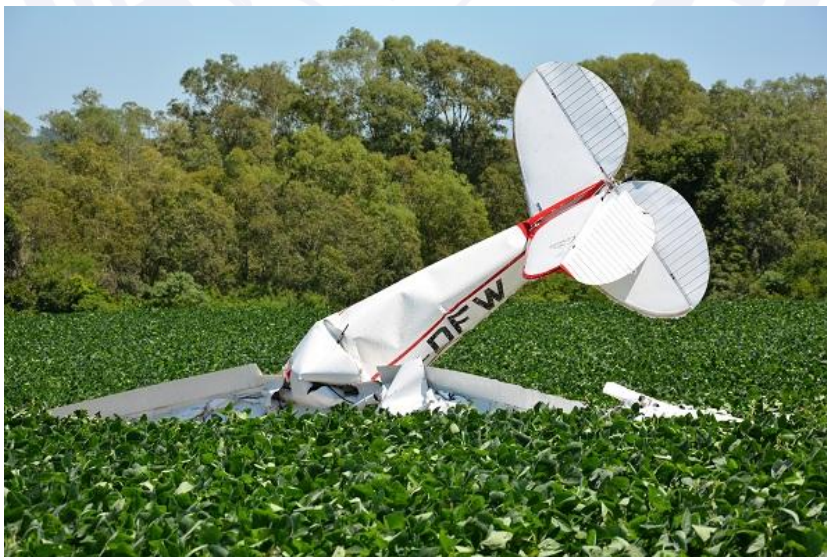
Os destroços da aeronave ficaram concentrados. Houve impacto único, frontal, e em ângulo de arfagem próximo a 90° com relação ao terreno. O impacto ocorreu em área de plantação de soja.

O profundor da aeronave apresentava um dano incompatível com o impacto da aeronave contra o solo, o qual impossibilitava seu movimento no sentido de picar, visto que emperrava no estabilizador horizontal.

Figura 1 – Posição da aeronave após o impacto.

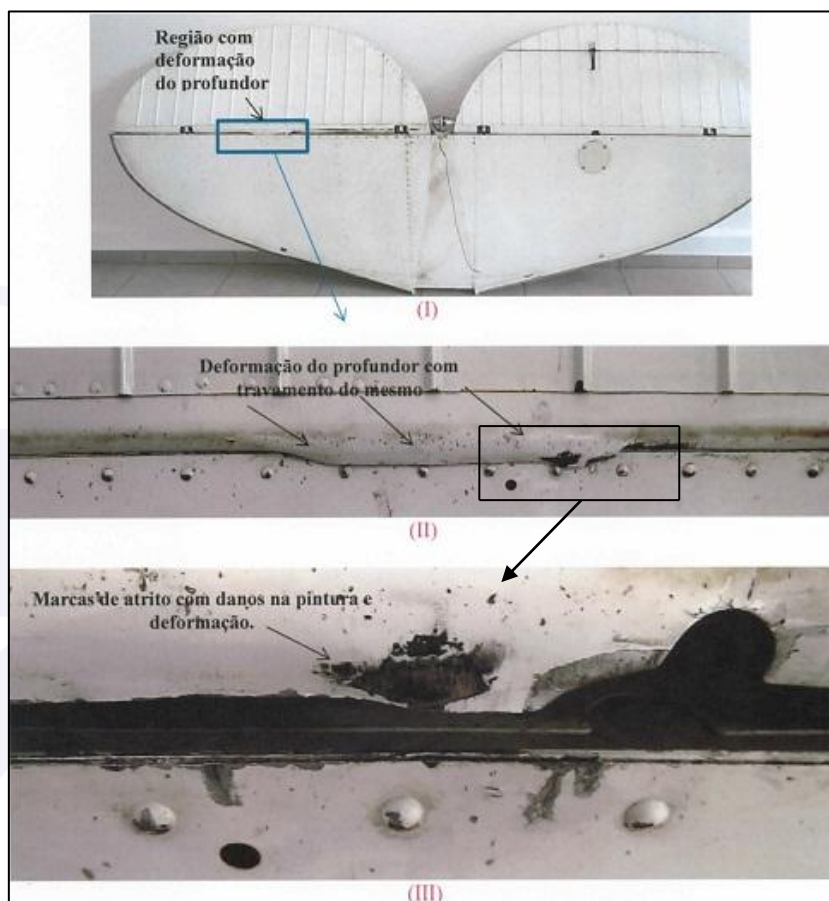
Durante a Ação Inicial, observou-se que o profundor da aeronave possuía movimentos livres apenas de meio curso para cima (movimento de “cabrar”), visto que estava emperrado no estabilizador horizontal.

O relatório do DCTA mostrou que houve deformação plástica da estrutura do profundor (Figura 2), provocando o travamento deste quando em contato com o estabilizador horizontal. Além disso, deixou claro que havia, na estrutura deformada, marcas de atrito com danos à pintura.

Figura 2 – Vista da deformação plástica da estrutura do profundor.

De acordo com o relatório do DCTA, ficou constatado que houve deformação plástica na estrutura do profundor, provocando o travamento deste em contato com o estabilizador horizontal. Além disso, verificou-se que a ruptura do cabo do compensador do profundor ocorreu por sobrecarga. Essa deformação é compatível com o tipo de dano esperado ao se contrariar as recomendações e proibições contidas no manual da aeronave, com relação ao excesso de velocidade e imposição de altas cargas “G”.

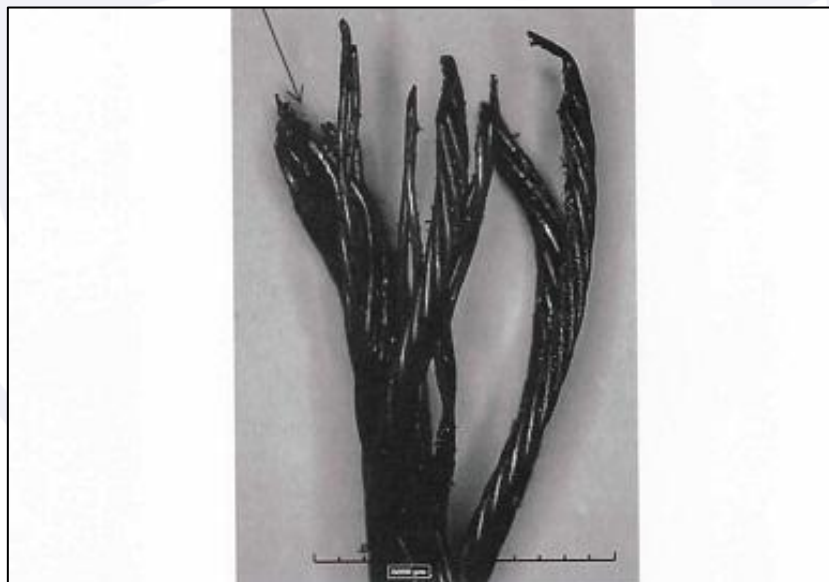
O relatório também detalhou que houve ruptura por sobrecarga do cabo do compensador do profundor (Figura 3). Outra ruptura, por cisalhamento (corte), foi realizada neste cabo pelo SERIPA V para a retirada deste da aeronave.

Figura 3 – Vista da ruptura por sobrecarga do cabo do compensador do profundor.

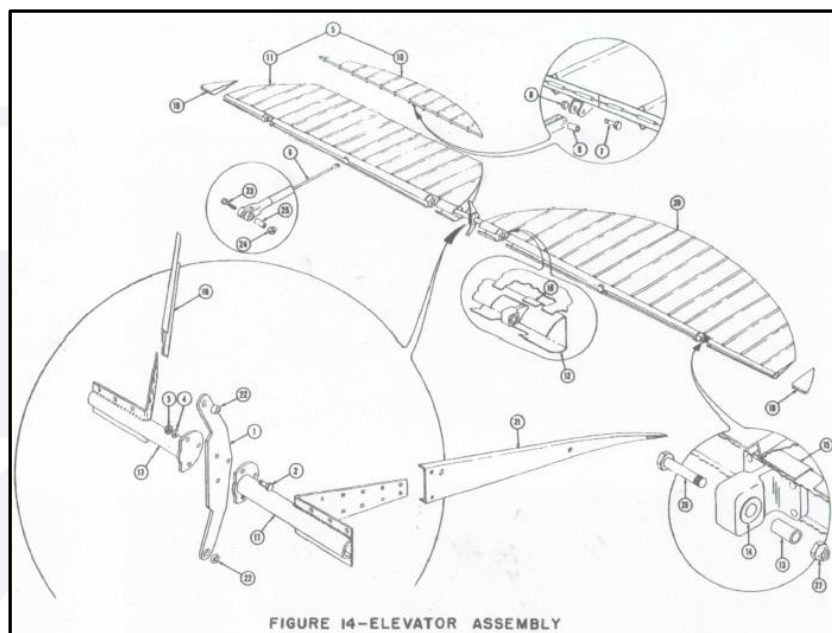
O bordo de ataque do profundor era formado por duas chapas metálicas curvas, uma superior e uma inferior. Caso houvesse grande carga empregada nessas estruturas, elas passariam a reduzir sua curvatura normal, aproximando-se cada vez mais do

estabilizador horizontal. Em tal situação, uma carga maior ou uma grande amplitude de comando do profundor provocaria o deslocamento de tais chapas metálicas para fora dos limites do estabilizador horizontal, resultando no travamento do profundor devido ao contato com o estabilizador horizontal.

Figura 4 – Desenho do profundor da aeronave
