COMANDO DA AERONÁUTICA
CENTRO DE INVESTIGAÇÃO E PREVENÇÃO DE
ACIDENTES AERONÁUTICOS

RELATÓRIO FINAL
A-096/CENIPA/2016

OCORRÊNCIA:	ACIDENTE
AERONAVE:	PT-DJH
MODELO:	182E
DATA:	02JUL2016

O presente Relatório Final refere-se ao acidente com a aeronave PT-DJH, modelo 182E, ocorrido em 02JUL2016, classificado como “falha estrutural”.

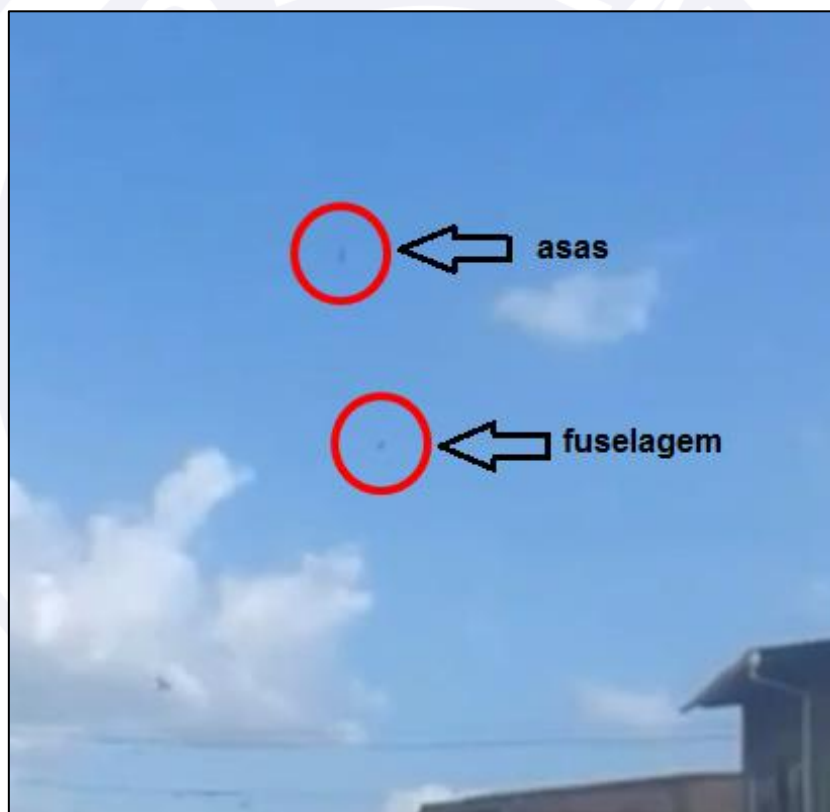
De acordo com observadores do momento da queda, a aeronave vinha desenvolvendo uma trajetória descendente e, durante esse percurso, partes estruturais se desprenderam, sendo possível identificar que houve a separação entre as asas e a fuselagem (Figura 1).

Figura 1 - Momento da queda da aeronave com poucas nuvens na área de voo. Destaque para a indicação das asas acima e a fuselagem abaixo.

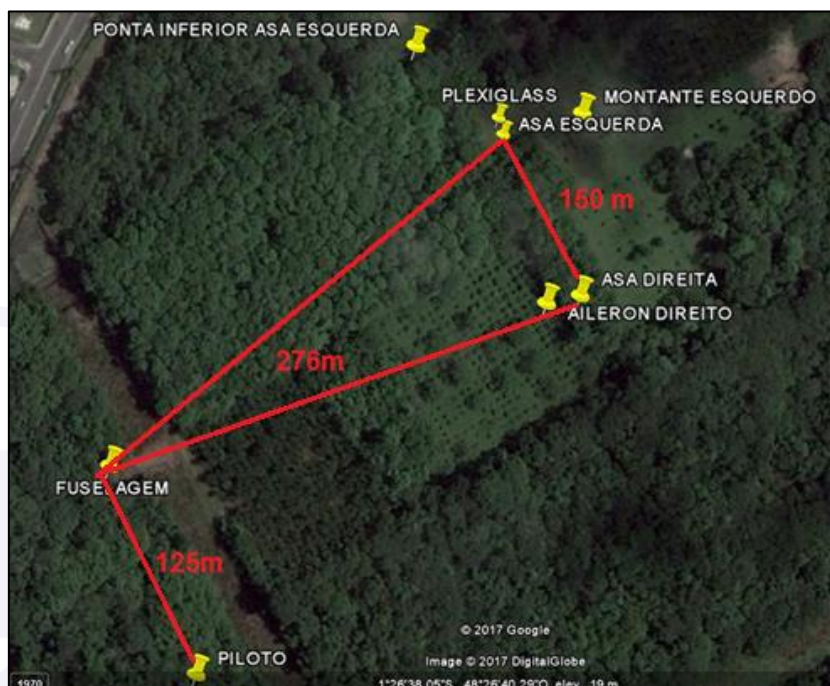
No solo, as asas esquerda e direita estavam a 276 metros da fuselagem e afastadas, aproximadamente, 150 metros uma da outra.

O piloto foi localizado a 125 metros da fuselagem. Observadores reportaram que o piloto estava em queda livre fora da aeronave.

A Figura 2 demonstra a distribuição dos destroços e do corpo do piloto. Os três paraquedistas permaneceram no interior da aeronave.

Figura 2 - Distribuição dos destroços da aeronave no local da queda.

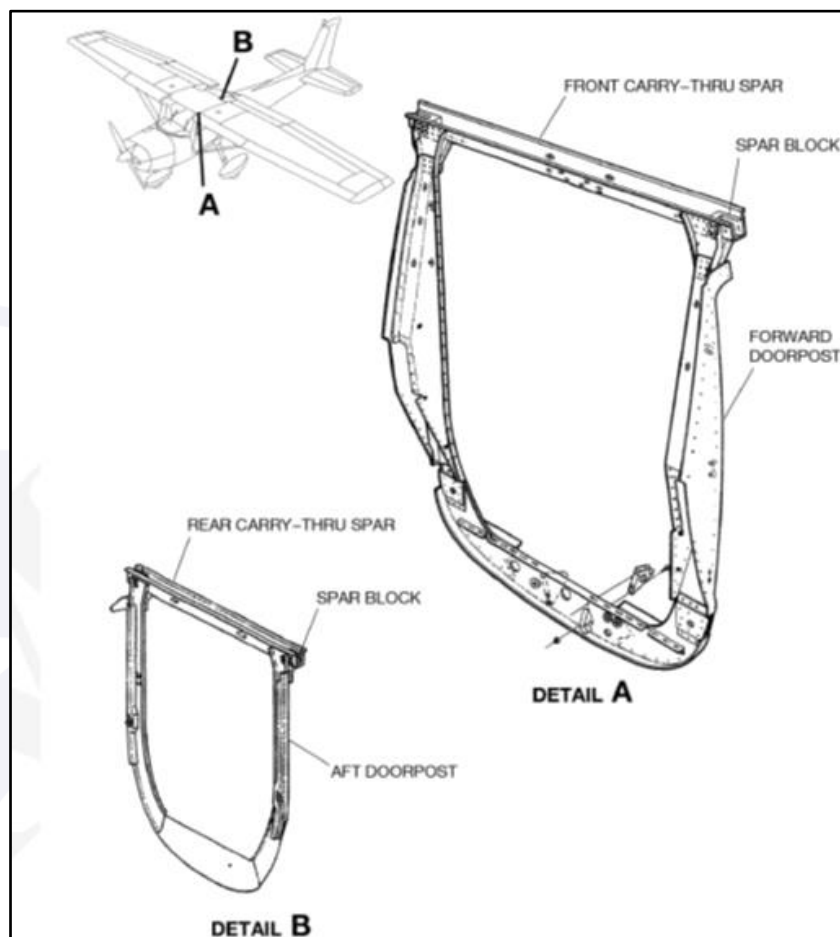
A aeronave era do tipo asa alta, com essas sendo fixadas na parte superior da fuselagem em dois pontos de cada lado. As asas eram unidas através de duas longarinas em forma de "U", traseira e dianteira (Figura 3), as quais apresentaram fraturas (Figura 4).

Figura 3 - Longarina dianteira no detalhe A e longarina traseira no detalhe B.

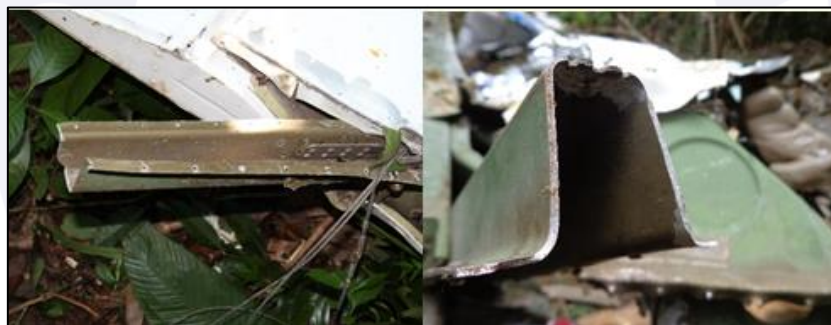
Figura 4 - Longarinas fraturadas.

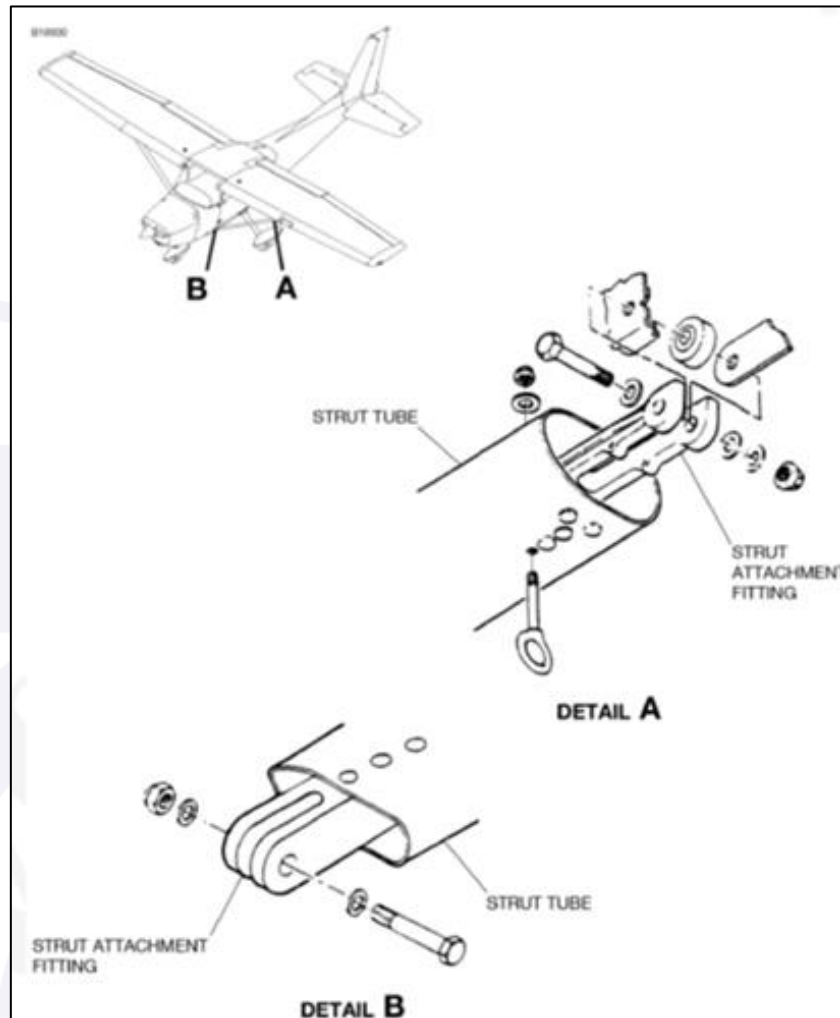
Um terceiro ponto de fixação das asas era fixo em montante na região central de cada asa próximo ao bordo de ataque (Figura 5).

Figura 5 - Pontos de fixação dos montantes das asas.

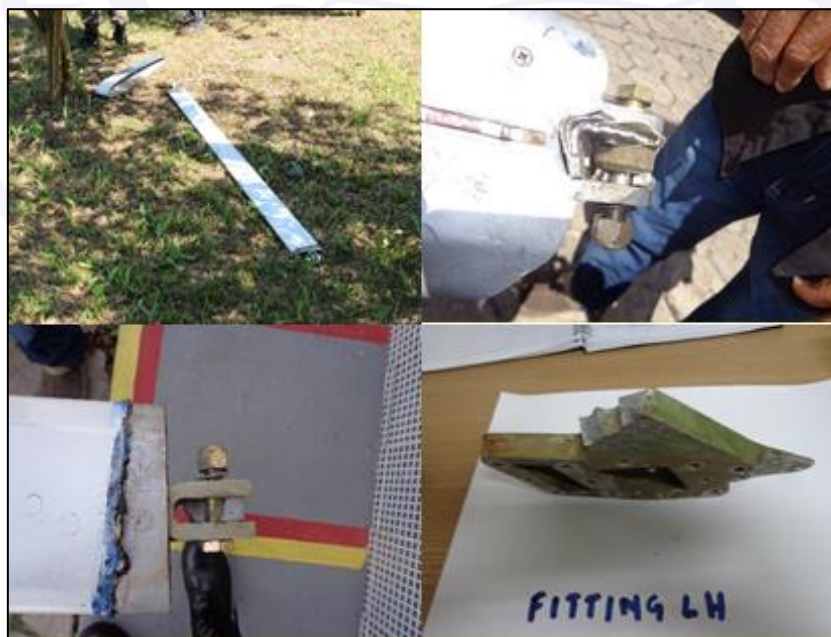
O montante do lado esquerdo foi encontrado próximo à ponta da asa esquerda com os pontos de fixação fraturados (Figura 6).

Figura 6 - Montante da asa esquerda com pontos de fixação fraturados.

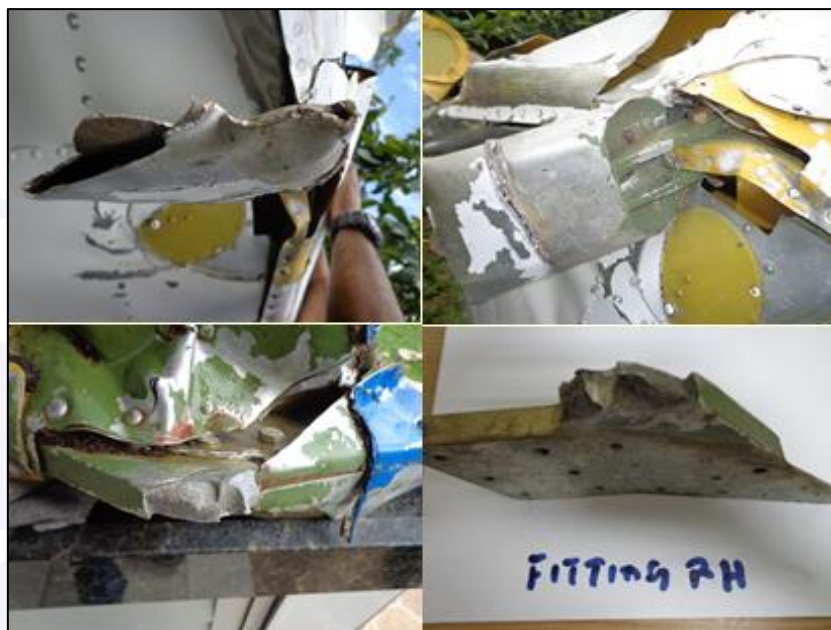
O montante do lado direito não foi encontrado, entretanto foram identificados os pontos de fixação, os quais apresentavam fraturas (Figura 7).

Figura 7 - Pontos de fixação do montante da asa direita fraturados.

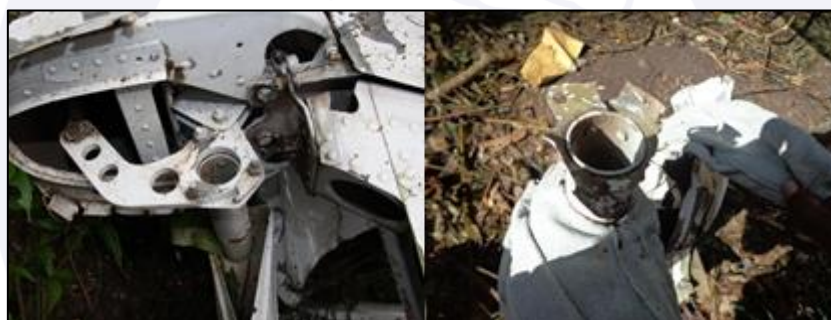
O profundor esquerdo foi encontrado fraturado (Figura 8). O flange rebitado ao tubo de torque possuía três olhais de fixação que foram fraturados. Não foram encontrados indícios de falha de atuação dos profundores.

Figura 8 - Profundor esquerdo fraturado.

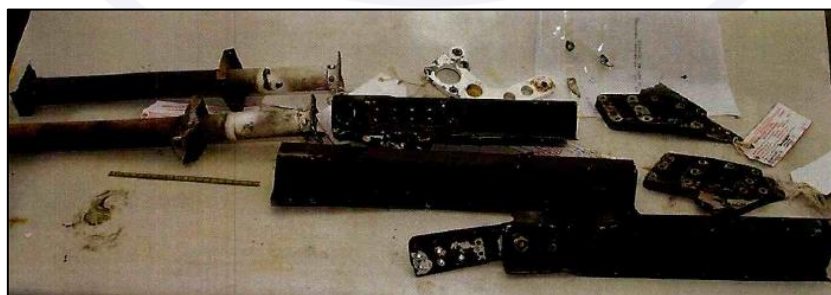
Figura 9 - Peças da aeronave analisadas no Laudo Técnico.

As peças analisadas foram submetidas à análise visual e por estereoscopia. A conclusão desse relatório reportou que todas as fraturas nas superfícies foram provocadas por sobrecarga aplicada ao material.

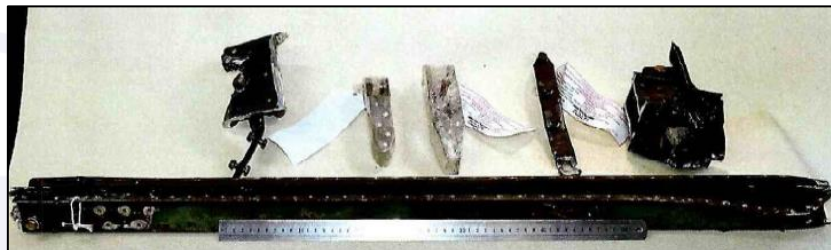
Na sequência, foram analisados, também pelo IAE, o suporte do montante esquerdo, a parte central da longarina dianteira e parte fragmentada da longarina dianteira direita (Figura 10).

Figura 10 - Parte central da longarina dianteira e fragmentos da fuselagem.

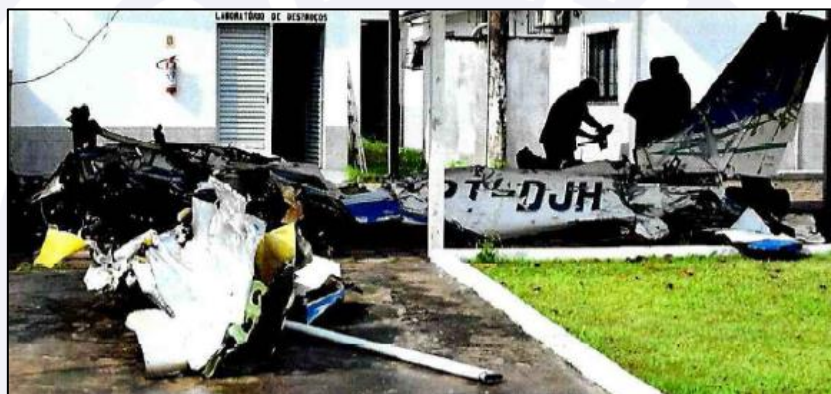
Figura 11 - Destroços analisados nas instalações do SERIPA I.

De igual modo, as análises visuais e por estereoscopia revelaram que todo material analisado apresentava fraturas provocadas por sobrecarga aplicada ao material, não havendo indícios de corrosão ou fadiga em todo o material analisado.

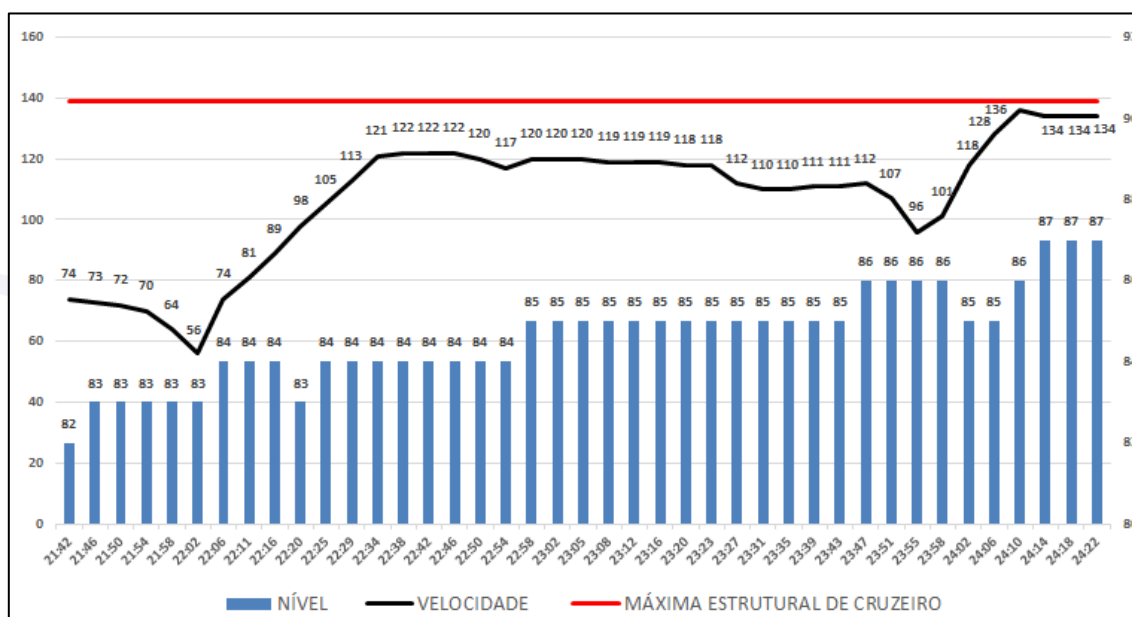
A Figura 13 apresenta um gráfico com os dados de nível de voo e velocidade, conforme visualização radar, nos 2 minutos e 40 segundos que antecederam o desaparecimento da aeronave do radar.

Figura 13 - Dados de nível de voo e velocidade, conforme visualização radar, nos 2 minutos e 40 segundos antes de o controle de tráfego perder o plote da aeronave.

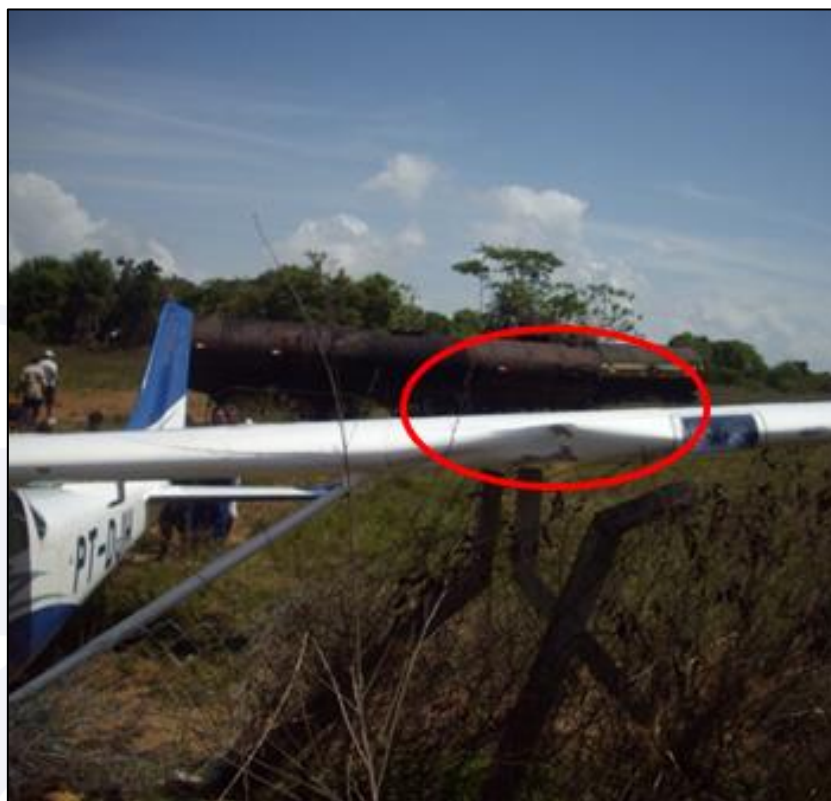
As imagens da aeronave atestam que ela teve danos no bordo de ataque da asa esquerda, da asa direita e no montante da asa direita (Figuras 14 e 15).

Figura 14 - Danos no bordo de ataque da asa esquerda (22DEZ2012).

No Laudo de Avarias, emitido pela Nacional Manutenção de Aeronaves Ltda., que efetuou a recuperação da aeronave, não constam reparos nos bordos de ataque da asa esquerda, bem como no bordo da asa e montante da asa direita. Segundo essa organização, a aeronave foi recebida já com esses componentes reparados. Não foi apresentado nenhum outro documento que comprovasse o reparo das partes afetadas pela ocorrência de 2012 em Organização de Manutenção.

A referida aeronave esteve envolvida em acidente aeronáutico ocorrido em 22DEZ2012, na localidade de Gurupá, PA. Nos registros fotográficos constantes nas Figuras 14 e 15 foram identificados danos no bordo de ataque da asa esquerda e direita, e no montante de fixação da asa direita.

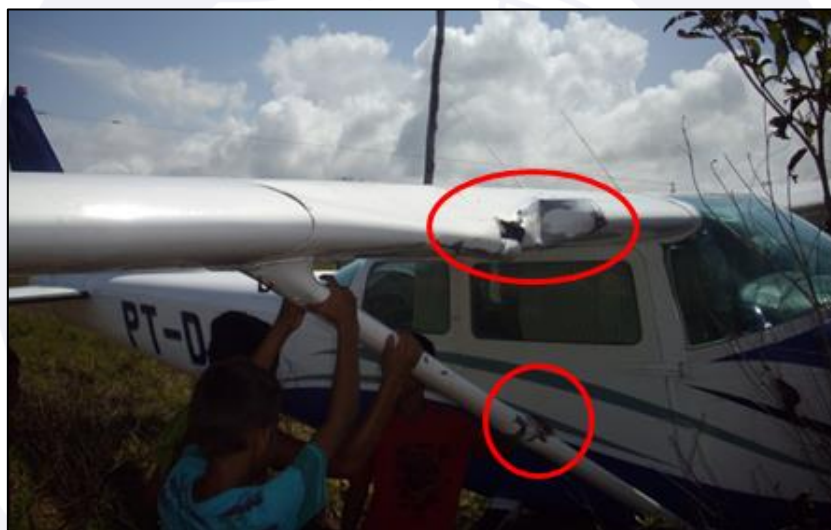
Figura 15 - Danos no bordo de ataque da asa direita e no montante da asa (22DEZ2012).
