COMANDO DA AERONÁUTICA
CENTRO DE INVESTIGAÇÃO E PREVENÇÃO DE
ACIDENTES AERONÁUTICOS

RELATÓRIO FINAL SIMPLIFICADO

DADOS DA OCORRÊNCIA					
DATA - HORA		INVESTIGAÇÃO		SUMA Nº	
27 AGO 2014 - 09:50 (UTC)		SERIPA IV		A-146/CENIPA/2014	
CLASSIFICAÇÃO		TIPO(S)		SUBTIPO(S)	
ACIDENTE		[SCF-PP] FALHA OU MAU FUNCIONAMENTO DO MOTOR		FALHA DO MOTOR EM VOO	
LOCALIDADE		MUNICÍPIO		UF	COORDENADAS
FAZENDA PARAÍSO		PIRAJÚ		SP	22°00'51"S 049°31'31"W

DADOS DA AERONAVE					
MATRÍCULA		FABRICANTE		MODELO	
PT-JRY		BEECH AIRCRAFT		F33A	
OPERADOR			REGISTRO		OPERAÇÃO
PARTICULAR			TPP		PRIVADA

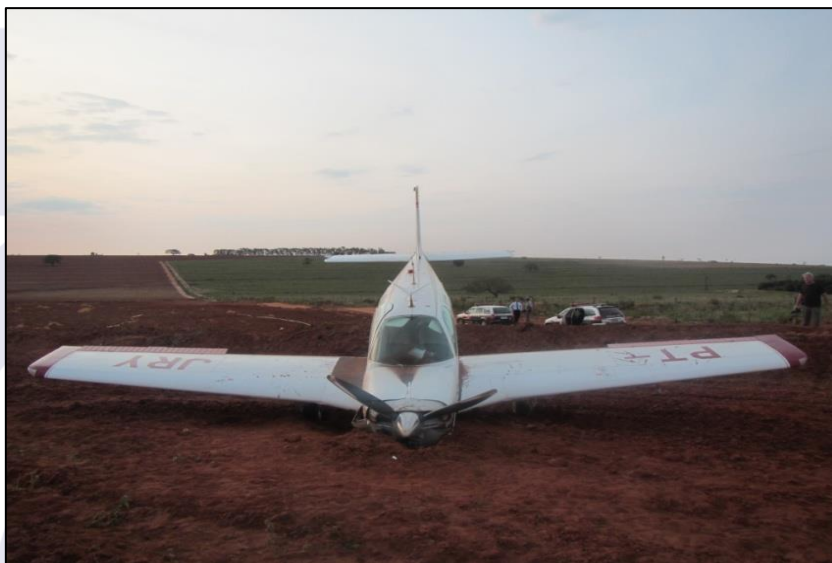
Figura 1 - Vista frontal da aeronave após pouso em campo não preparado.

A aeronave teve danos substanciais. O piloto saiu ileso e os dois passageiros sofreram lesões leves.

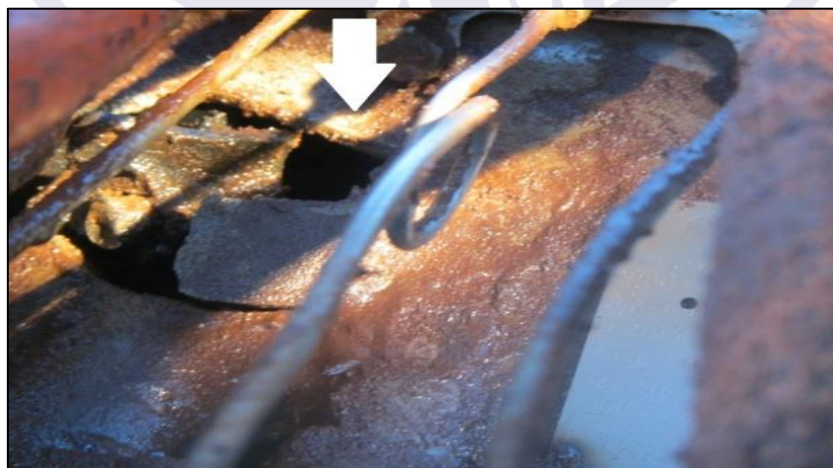
Após o pouso, ainda no local do acidente, abrindo-se o capô da aeronave, foi observado um furo na carcaça do motor (Figura 2).

Figura 2 - Furo na carcaça do motor.

Inicialmente, foi realizada uma inspeção externa, onde se constatou, através do furo existente na carcaça, que a biela do cilindro nº 3 estava rompida e sofreu processo de fusão.

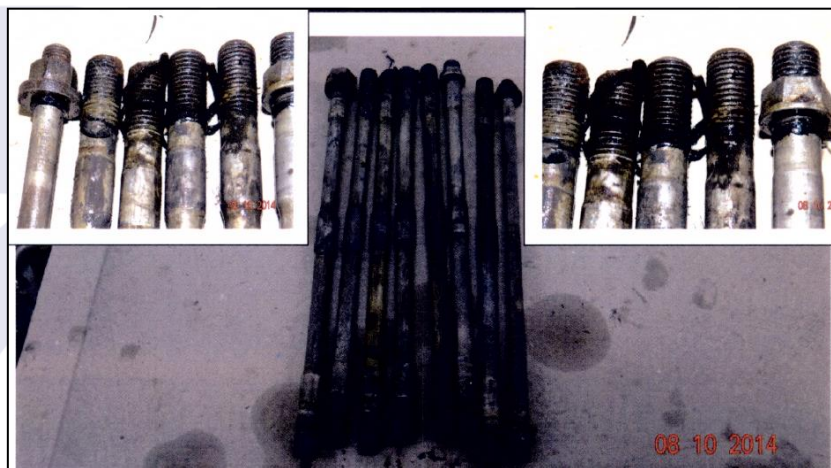
Após a completa desmontagem, constatou-se que a vedação dos prisioneiros passantes do motor era realizada por anéis de vedação junto às porcas (Figura 3).

Figura 3 - Vista geral dos prisioneiros passantes com anel de vedação junto à porca.

O fabricante do motor havia proposto a modificação ao verificar que, ao longo do tempo de funcionamento, o anel se desgastava e ocorria a perda do torque aplicado nas porcas de fixação dos prisioneiros.

Na caderneta do motor da aeronave não havia registro do cumprimento do Boletim de Serviço M77-9, o qual modificou a posição dos anéis de vedação nos prisioneiros do motor.

Avaliar a necessidade de emitir uma Diretriz de Aeronavegabilidade com base no Boletim de Serviço M77-9, emitido pela *Continental Motors* em 16MAR1977.

O operador da aeronave foi orientado a se assegurar do fiel cumprimento do Boletim de Serviço M77-9, emitido pela *Continental Motors*.

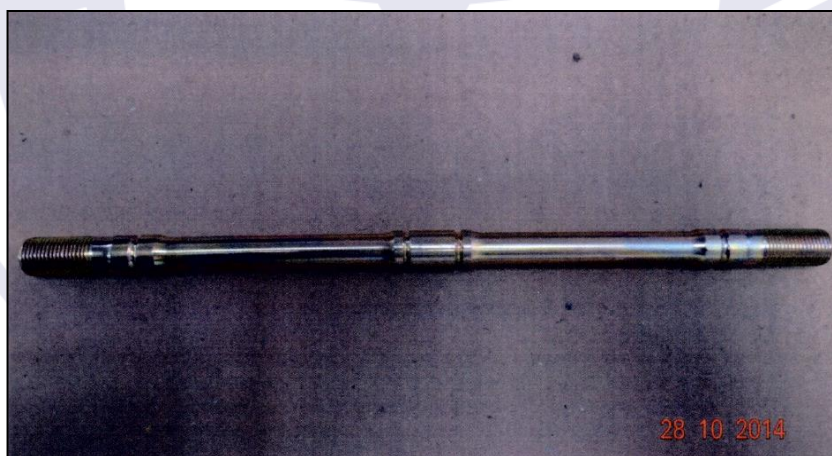
O fabricante do motor, todavia, por meio do Boletim de Serviço M77-9, de 16MAR1977, introduzira uma modificação naqueles prisioneiros para a montagem dos anéis de vedação (Figura 4).

Figura 4 - Vista do prisioneiro recomendado pelo fabricante do motor.

Diferente daquele que foi encontrado no motor da aeronave, nesse novo modelo de prisioneiro, a vedação era realizada na superfície (diâmetro maior) que ficava em contato com a semicarcaça no interior do furo. Na superfície do prisioneiro havia um pequeno entalhe onde se alojava um anel de vedação.

Divulgar os ensinamentos colhidos na presente investigação, a fim de alertar operadores e mantenedores de aeronaves equipadas com motores IO-TSIO-LTSIO-360, IO-346, IO-TSIO-520 e GTSIO-520 *Series Engines* sobre a importância do cumprimento do Boletim de Serviço M77-9, emitido pela *Continental Motors* em 16MAR1977.

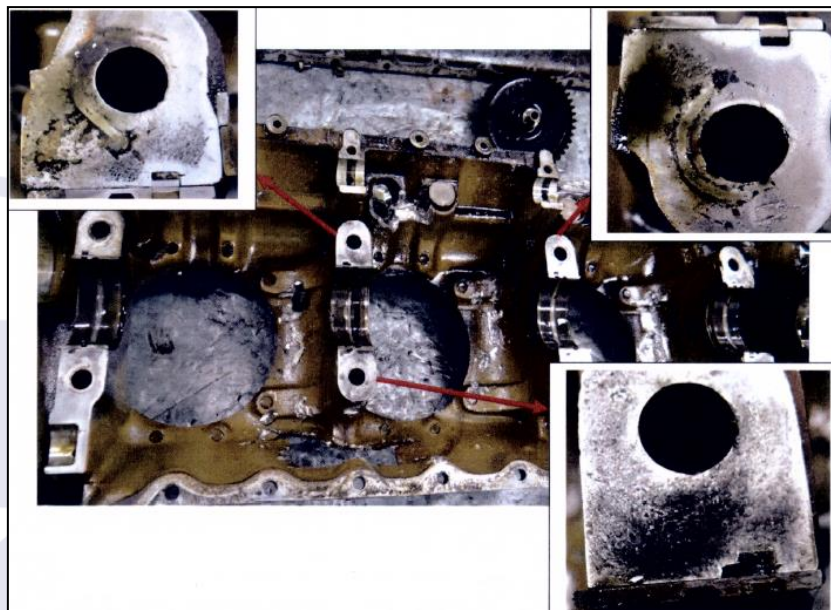
Isso permitia um movimento relativo entre as semicarcças e provocava desgaste nos mancais, conforme foi encontrado na desmontagem do motor (Figura 5).

Figura 5 - Semicarça direita do motor. Em destaque as regiões de contato entre as semicarcças escurecidas e com desgaste.

A perda do torque também pode ter contribuído para o deslocamento das bronzinas, causando desgaste do seu guia e do entalhe no mancal.

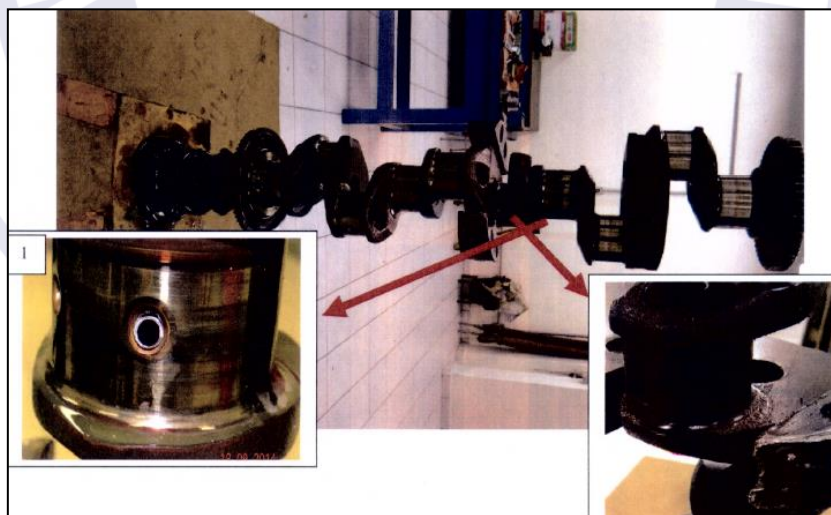
Esse deslocamento pode ter impedido ou reduzido a passagem de óleo lubrificante para os munhões e os moentes (Figura 6), causando danos às bielas, devido às altas temperaturas que eram geradas.

O processo de fusão da cabeça da biela, observado durante a desmontagem do motor, foi consequência da deficiente lubrificação.

Figura 6 - Vista geral da árvore de manivelas. No detalhe, munhão (1) e moente.

O calor resultante dessa deficiência provocou a falha, pelo processo de fusão, da cabeça da biela e do munhão com conseqüente falha do motor em voo.

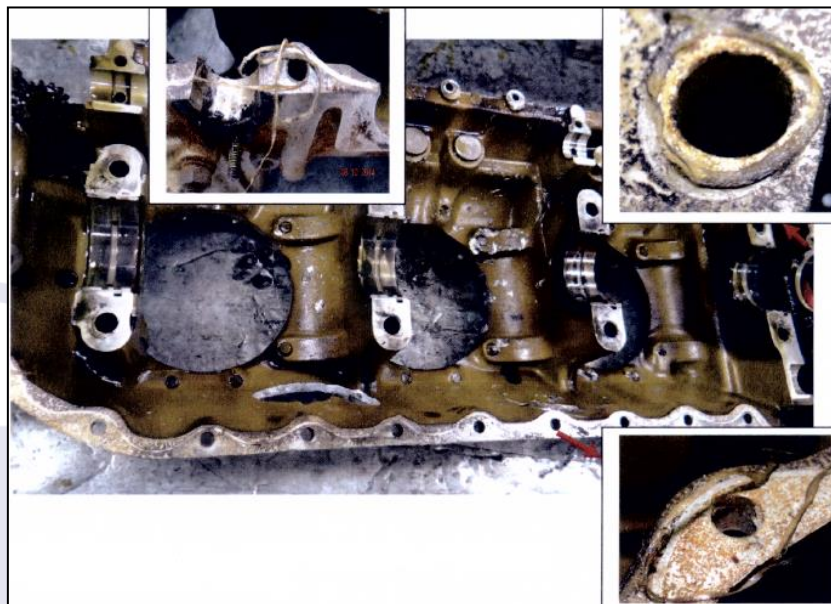
Esse fio foi colocado também junto aos mancais da semicarça do motor (Figura 7), o que não era recomendado pelo fabricante.

Figura 7 - Semicarça esquerda do motor. Em destaque o fio não recomendado.

Mesmo sendo aplicado o torque correto nos prisioneiros do motor, por ocasião do fechamento do bloco, o fio facilitava o movimento relativo entre as semicarças.

Isso permitia o movimento das bronzinas de mancal, que tendiam a girar no sentido de rotação da árvore de manivelas, ocorrendo o desalinhamento dos furos de passagem de óleo lubrificante entre o mancal e a bronzina, o que acarretava a redução ou a obstrução da passagem do óleo lubrificante.

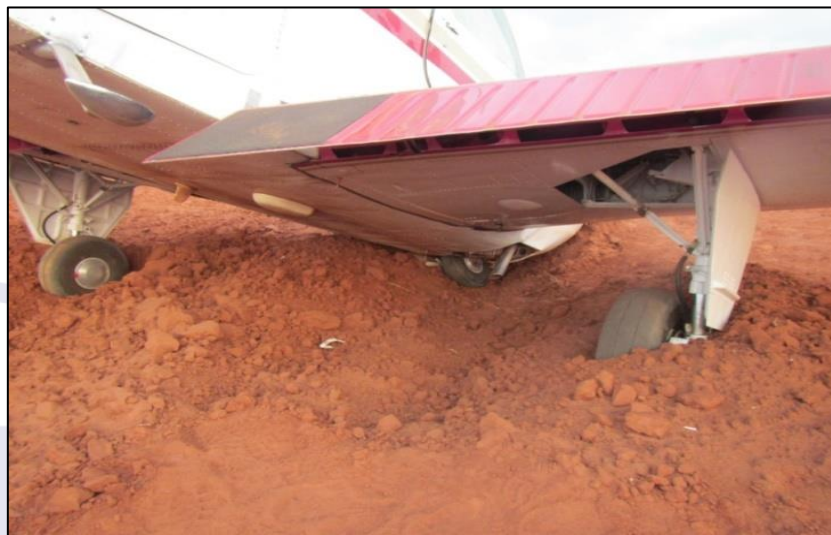
Na análise dos destroços, ficou evidenciado que o pouso foi realizado com o trem de pouso na posição "embaixo" (Figura 8).

Figura 8 - Vista dos danos no trem de pouso (posição “embaixo”).

A despeito de não haver recomendação explícita no manual quanto à correta posição do trem em caso de pouso em campo não preparado, na prática, observou-se que as condições de sucesso, no caso deste acidente, seriam ampliadas caso a manobra ocorresse com o trem na posição “em cima”, uma vez que se tratava de terreno arenoso e irregular.

A opção pelo pouso com o trem “embaixo” pode ter agravado as consequências do acidente.

O piloto foi orientado a priorizar a realização do pouso com trens recolhidos em campos não preparados, nos casos de emergência, como forma de evitar/reduzir os danos na aeronave e ou lesões aos seus ocupantes.
