RELATÓRIO FINAL
IG-045/CENIPA/2015

| AERONAVE: | PR-SEO |
| MODELO: | AW139 |

O presente Relatório Final refere-se ao incidente grave com a aeronave PR-SEO, modelo AW139, ocorrido em 24MAR2015, classificado como “[SCF-NP] Falha ou mau funcionamento de sistema/componente | Perda de componente em voo”.

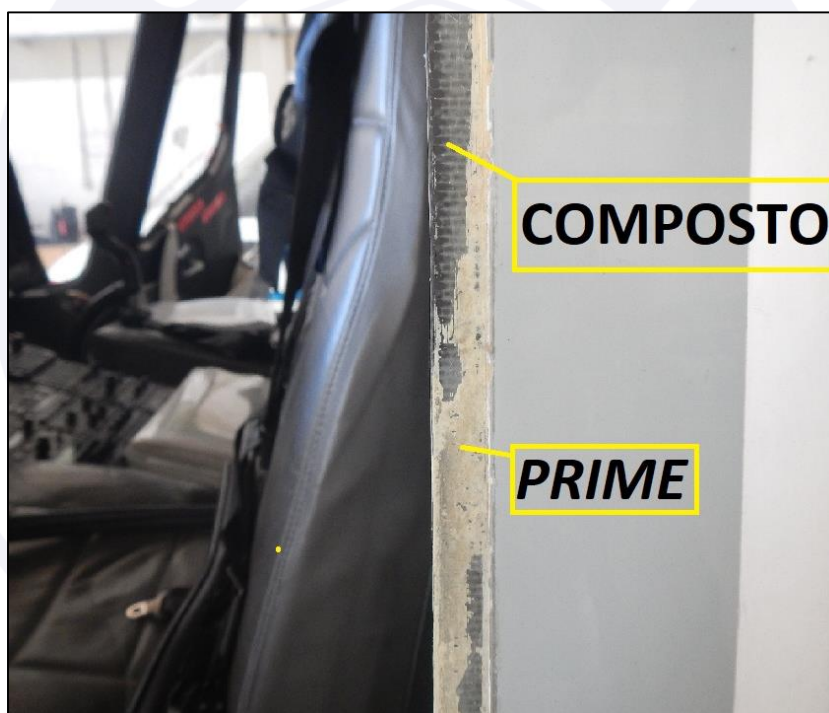
Na Ação Inicial, ficou evidenciada a existência de uma película de cor clara em toda a extensão da moldura da janela (*Window Frame*), sobreposta ao material composto, de cor escura. Tal película foi identificada como *prime* (fundo de preparação), conforme Figura 1.

Figura 1 - Área da janela com *prime*.

Durante a investigação, observou-se a existência de *prime* em toda a região onde estavam instaladas as janelas de emergência, o que indicou que não foi realizada a remoção da pintura prevista na TMI.

*Carefully remove **the paint** from both sides of the lip of the window frame.*

Tal instrução reforçava que a tinta de ambos os lados da borda da moldura da janela deveria ser removida cuidadosamente.

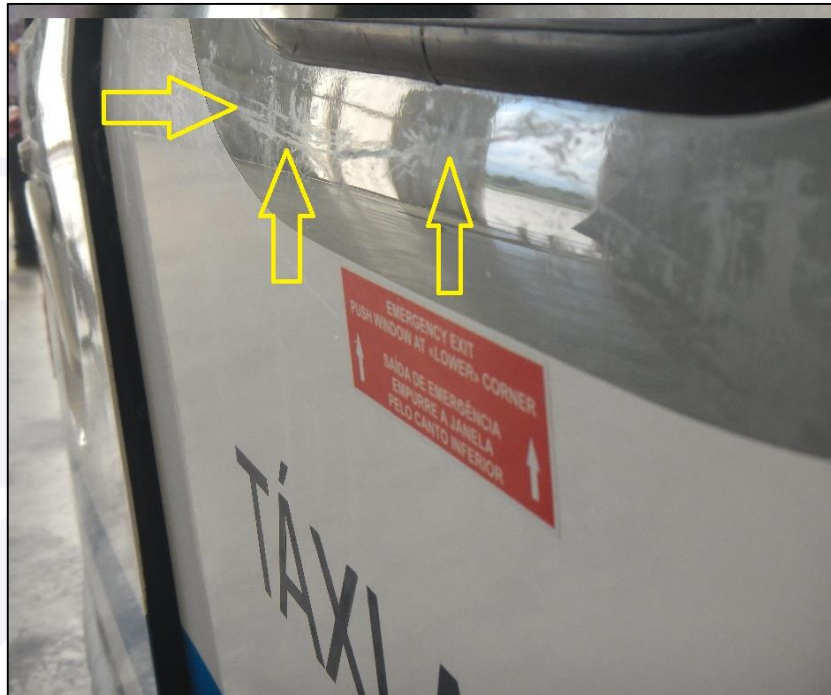
Também, ficaram evidentes na lateral esquerda da fuselagem, marcas do selante (*Adhesive RTV 732*), geradas pela borracha da janela (*Seal*), aparentemente, não curado, usado na instalação (Figura 2).

Figura 2 - Marcas de selante.

Em consulta ao manual do produto, o tempo de cura variava em função da temperatura ambiente, da umidade relativa e da profundidade de aplicação. Esse tempo era de 24 horas em temperatura ambiente, com 50% de umidade relativa e a uma profundidade de, aproximadamente, 3 mm.

O tempo previsto de cura do selante utilizado era de 24 horas e, apesar do primeiro voo ter ocorrido quase 34 horas após o término dos trabalhos, durante a Ação Inicial foi observado, na região da janela que se soltou, o acúmulo de selante não curado na lateral da aeronave.

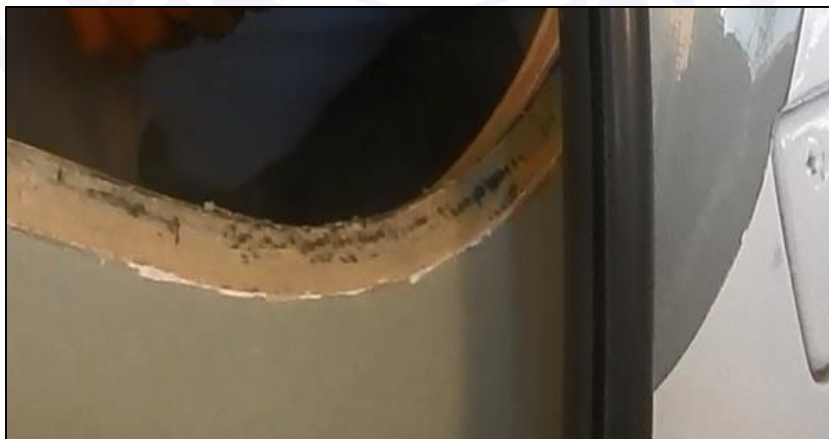
Durante o processo de investigação, o operador removeu a janela do lado direito e, após a remoção, ficou evidente a existência predominante do *prime* na moldura da janela e da não vulcanização/cura total do selante (Figuras 3 e 4).

Figura 3 - Moldura da janela do piloto apresentando predominância do *prime*.

Quando se removeu a janela do lado direito, ficou evidente a presença de *prime* na moldura. A presença desse material pode ter prejudicado a aderência da janela à estrutura. Observou-se, também, a não vulcanização/cura total do selante, em que pese o cumprimento do tempo de cura previsto. Tal fato pode estar relacionado à qualidade do material empregado. Da mesma forma, isso pode, também, ter contribuído para o desprendimento da janela.

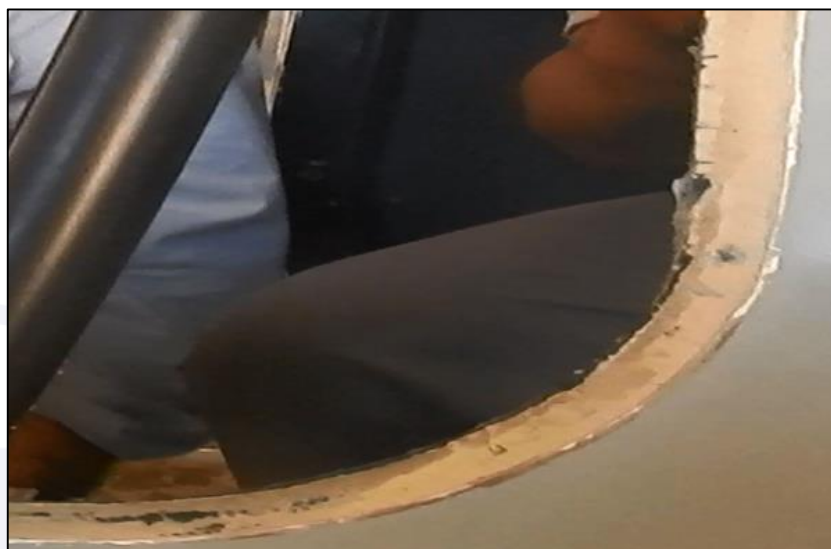
Figura 4 - Moldura da janela do piloto apresentando predominância do *prime*.
