COMANDO DA AERONÁUTICA
CENTRO DE INVESTIGAÇÃO E PREVENÇÃO DE
ACIDENTES AERONÁUTICOS

RELATÓRIO FINAL SIMPLIFICADO

DADOS DA OCORRÊNCIA				
DATA - HORA	INVESTIGAÇÃO	SUMA N°		
06DEZ2015 - 15:00 (UTC)	SERIPA IV	A-160/CENIPA/2015		
CLASSIFICAÇÃO	TIPO(S)	SUBTIPO(S)		
ACIDENTE	[LOC-I] PERDA DE CONTROLE NO SOLO e [RE] EXCURSÃO DE PISTA	NIL		
LOCALIDADE	MUNICÍPIO	UF	COORDENADAS	
AERÓDROMO DE AMERICANA (SDAI)	AMERICANA	SP	22°45'19"S	047°16'05"W

DADOS DA AERONAVE		
MATRÍCULA	FABRICANTE	MODELO
PT-BMU	CESSNA AIRCRAFT	180D
OPERADOR	REGISTRO	OPERAÇÃO
PARTICULAR	TPP	PRIVADA

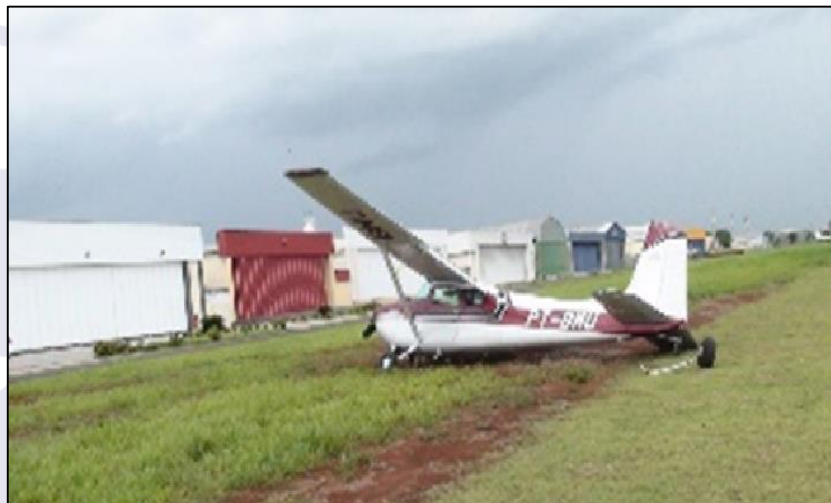
Figura 1 - Aeronave após a ocorrência.

Durante a corrida após pouso, a aeronave veio a guinar para a esquerda, vindo a ultrapassar o limite lateral esquerdo da pista.

A aeronave teve danos substanciais.

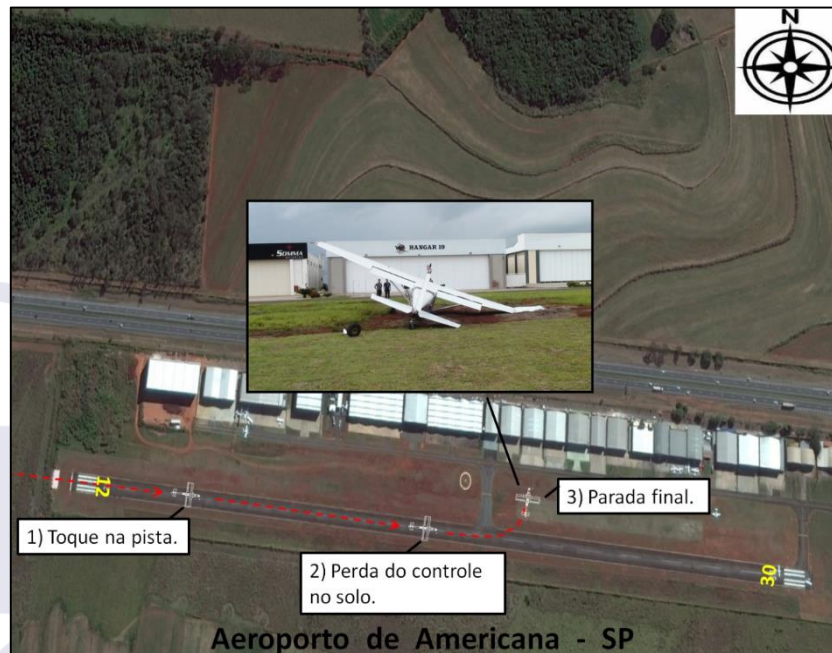
Figura 2 - Croqui da ocorrência.

Durante a ação inicial de investigação, o piloto informou que na execução do pouso utilizou a técnica chamada "pouso de pista", com *wing flaps* de 20° e que, após o toque da bequilha no chão, a aeronave desviou-se para a direita.

O tripulante relatou, ainda, que tentou atuar nos comandos de pedais para efetuar a correção, mas o avião veio a guinar para a esquerda ultrapassando o limite lateral esquerdo da pista (Figura 2).

O piloto admitiu que atuou nos comandos dos pedais, mas não conseguiu efetividade suficiente para controlar o avião, vindo a sair pela lateral esquerda da pista, denotando inadequação no uso dos comandos de voo da aeronave.

Divulgar os ensinamentos colhidos na presente investigação, a fim de alertar pilotos e operadores de aeronaves convencionais sobre a importância do fiel cumprimento das normas operacionais e dos manuais de voo, bem como de uma transição adequada da operação de aeronaves triciclo para as convencionais.

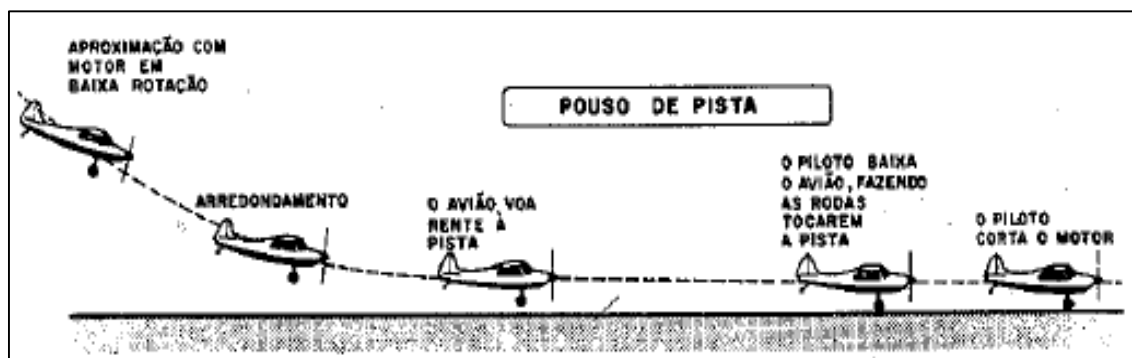
Figura 4 - Pouso de pista.

“O pouso de pista consiste em tocar a pista com as rodas do trem principal, reduzir a velocidade e baixar a bequilha (ou o trem do nariz) gradualmente até tocar também a pista.”

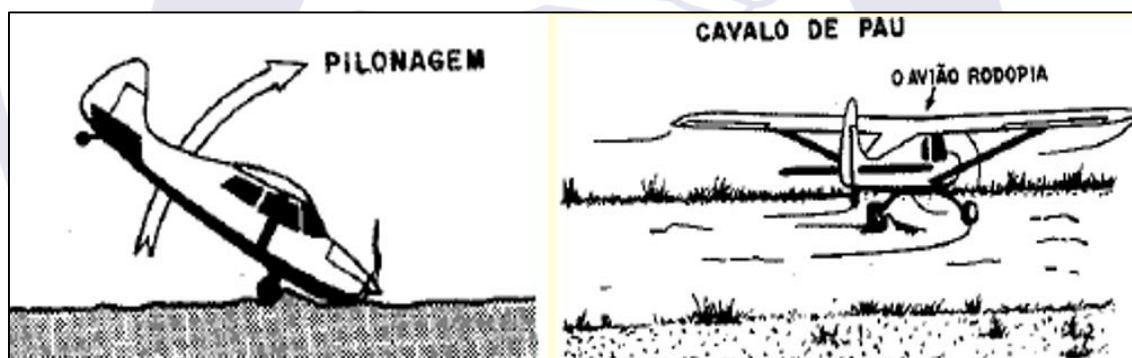
Figura 5 - Pilonagem e cavalo de pau.

“Durante um pouso de pista, os aviões com trem de pouso convencional têm maior risco de pilonagem e cavalo de pau devido ao centro de gravidade localizado atrás do trem principal.”
