CENTRO DE INVESTIGAÇÃO E PREVENÇÃO DE ACIDENTES AERONÁUTICOS

RELATÓRIO FINAL SIMPLIFICADO (SUMA)

DADOS DA OCORRÊNCIA			
Nº DA OCORRÊNCIA	DATA - HORA	INVESTIGAÇÃO	SUMA Nº
019/IG/2014	29/JAN/2015 - 16:00 (UTC)	SERIPA IV	IG-019/CENIPA/2014
CLASSIFICAÇÃO DA OCORRÊNCIA	TIPO DA OCORRÊNCIA	COORDENADAS	
INCIDENTE GRAVE	FALHA DO MOTOR EM VOO	23°55'41"S	046°17'59"W
LOCALIDADE	MUNICÍPIO	UF	
AERÓDROMO DE SANTOS	GUARUJÁ	SP

DADOS DA AERONAVE		
MATRÍCULA	FABRICANTE	MODELO
PT-WGV	CESSNA AIRCRAFT	150M
OPERADOR	REGISTRO	OPERAÇÃO
AERoclUBE DE SÃO JOSÉ DOS CAMPOS	PRI	INSTRUÇÃO

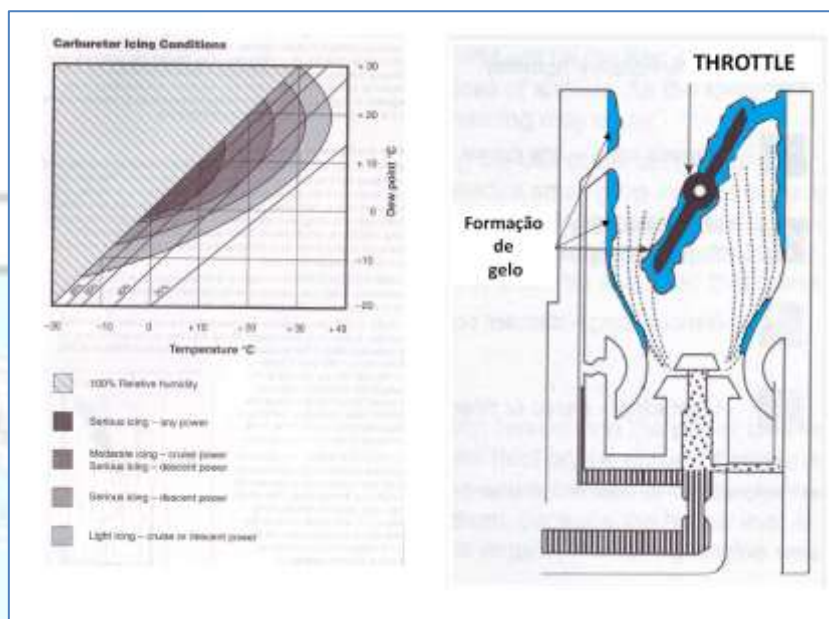
Este modelo de aeronave é particularmente susceptível à formação de gelo no carburador, a qual é uma forma comum de falha de motor em voo deste modelo.

A aeronave encontrava-se na fase de cruzeiro e a uma altitude de 5.500 pés sobre a costa, região de alta taxa de umidade relativa, a qual é uma variável significativa para formação de gelo no carburador.

Figura1 - Exemplo de condições de formação de gelo no carburador.

Em função do apurado, pôde-se inferir que tenha ocorrido formação de gelo no carburador, a qual propiciou a falha do motor em voo.

O *checklist* de emergência da aeronave determina que, em caso de falha do motor em voo, deve-se colocar o aquecimento do carburador em "QUENTE"; a seletora de combustível deve ser aberta; o manete de mistura deve ser colocado na posição "RICA" e os magnetos devem ser ligados.

É importante salientar que o *carburetor heat* é mais preventivo do que corretivo, ou seja, este dispositivo é mais eficaz para evitar a formação de gelo (*anti-ice*), do que remover o gelo já formado (*de-ice*).
