COMANDO DA AERONÁUTICA
CENTRO DE INVESTIGAÇÃO E PREVENÇÃO DE
ACIDENTES AERONÁUTICOS

RELATÓRIO FINAL SIMPLIFICADO

DADOS DA OCORRÊNCIA					
DATA - HORA		INVESTIGAÇÃO		SUMA Nº	
16 ABR 2015 - 20:45 (UTC)		SERIPA IV		A-061/CENIPA/2015	
CLASSIFICAÇÃO		TIPO(S)		SUBTIPO(S)	
ACIDENTE		FALHA DO MOTOR EM VOO		NIL	
LOCALIDADE		MUNICÍPIO		UF	COORDENADAS
RODOVIA SP 310 - KM 383		CATANDUVA		SP	21°02'09"S 048°59'25"W

DADOS DA AERONAVE						
MATRÍCULA		FABRICANTE		MODELO		
PP-HRH		NEIVA		56-C-1		
OPERADOR			REGISTRO		OPERAÇÃO	
AERoclube CATANDUVA			PRI		INSTRUÇÃO

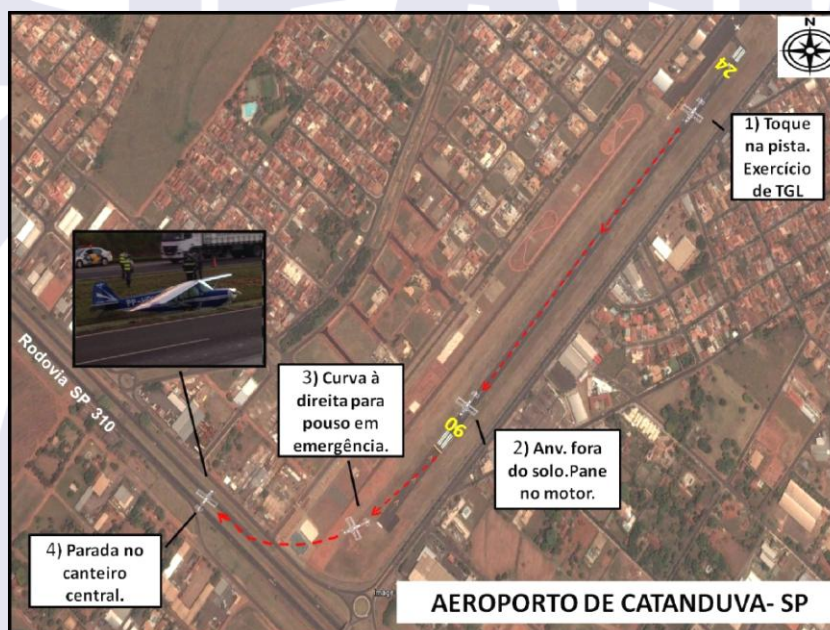
O instrutor assumiu os comandos da aeronave e realizou pouso forçado no canteiro central da Rodovia SP-310.

Figura 1 - Croqui e foto da ocorrência.

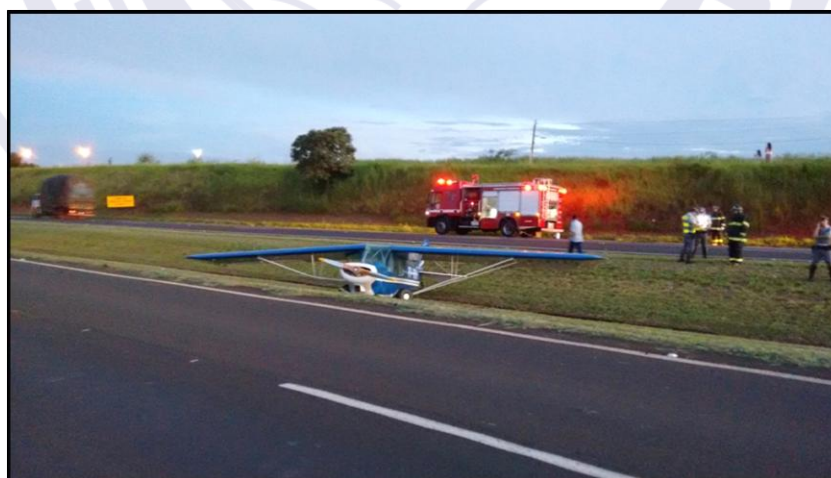
Figura 2 - Aeronave após o pouso forçado.

A aeronave teve danos substanciais. Os dois tripulantes saíram ilesos.

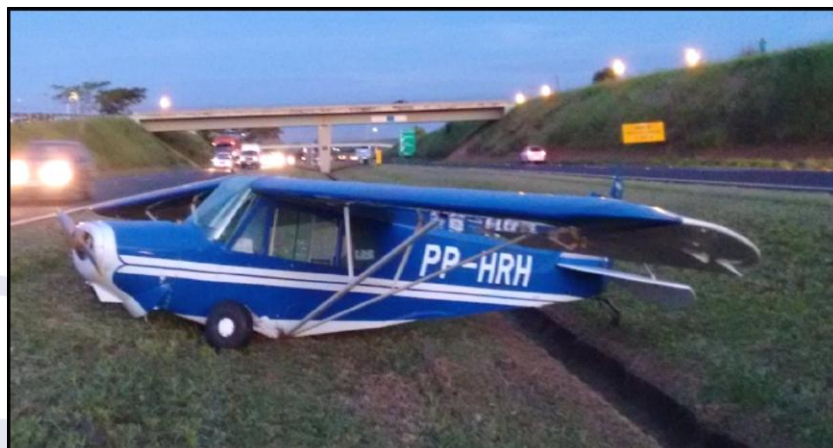
Figura 3 - Aeronave após o pouso forçado.

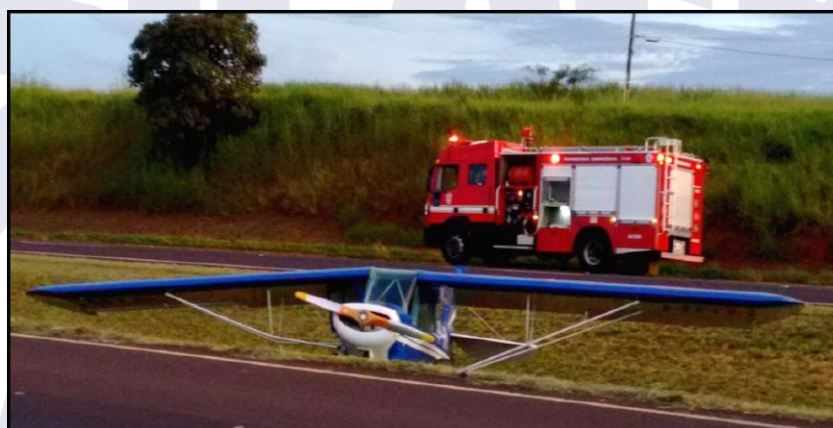
Figura 4 - Aeronave após o pouso forçado.

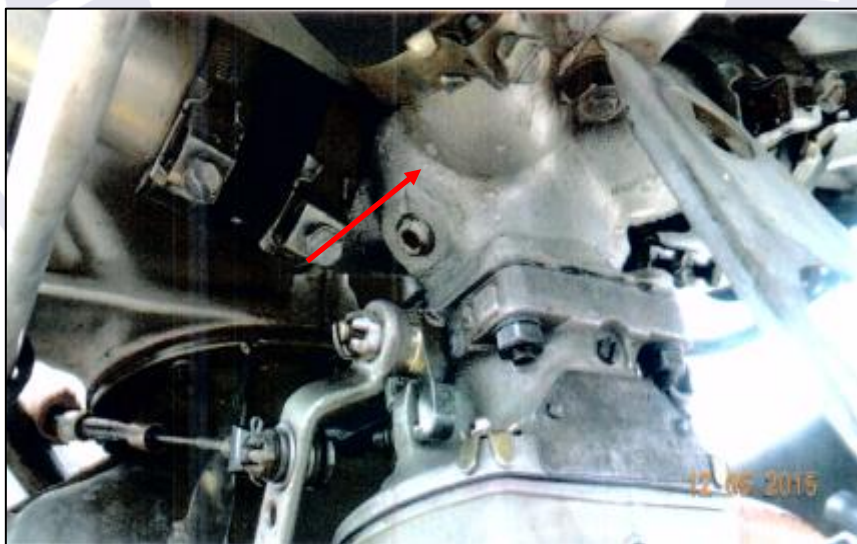
Contudo, no relatório técnico, foi registrado que ao final do teste de giro do motor o coletor de admissão apresentou condensação de água e que este fato poderia provocar a perda de potência, com mau funcionamento ou o apagamento do motor durante o voo.

Figura 5 - Coletor de admissão do motor com água condensada logo após o primeiro corte no teste.

Dessa forma, concluiu-se que a não utilização do ar quente do carburador poderia ter contribuído para a formação de gelo no carburador e, conseqüentemente, levado ao apagamento do motor.

Divulgar os ensinamentos advindos da presente investigação, no âmbito da aviação geral, buscando ressaltar a importância de se conhecer e aplicar, fielmente, as ações e verificações previstas nos manuais de operação das aeronaves.
