COMANDO DA AERONÁUTICA
CENTRO DE INVESTIGAÇÃO E PREVENÇÃO DE
ACIDENTES AERONÁUTICOS

RELATÓRIO FINAL
A-168/CENIPA/2016

OCORRÊNCIA:	ACIDENTE
AERONAVE:	PR-AJF
MODELO:	AT-502B
DATA:	13DEZ2016

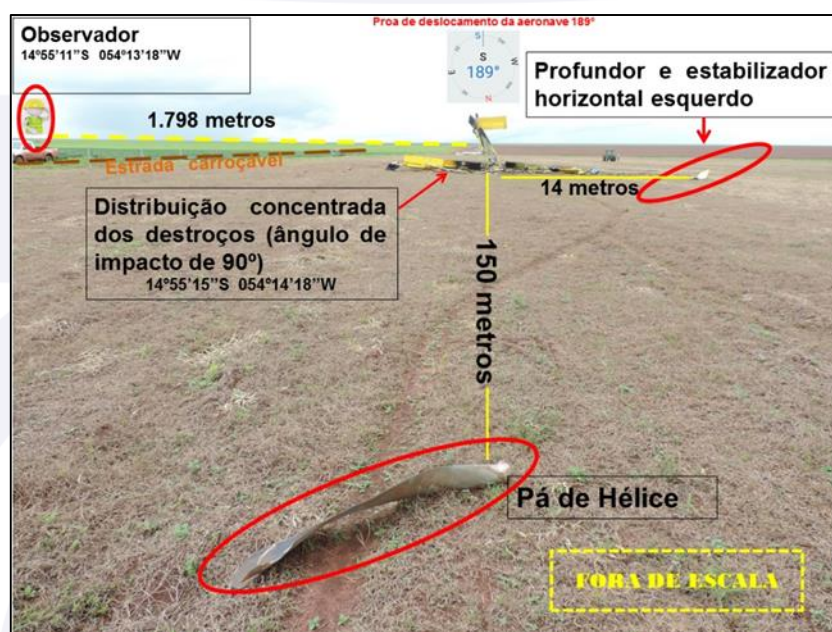
A distribuição dos destroços foi do tipo concentrada. O nariz da aeronave ficou apontado para o rumo magnético 189°.

O impacto ocorreu com a aeronave em atitude de voo "picado" (aproximadamente 90° em relação ao plano do terreno) e com alta energia, provocando a abertura de um buraco no solo que abrigou toda a seção dianteira da aeronave, até a altura das asas.

Figura 1 - Distribuição dos destroços.

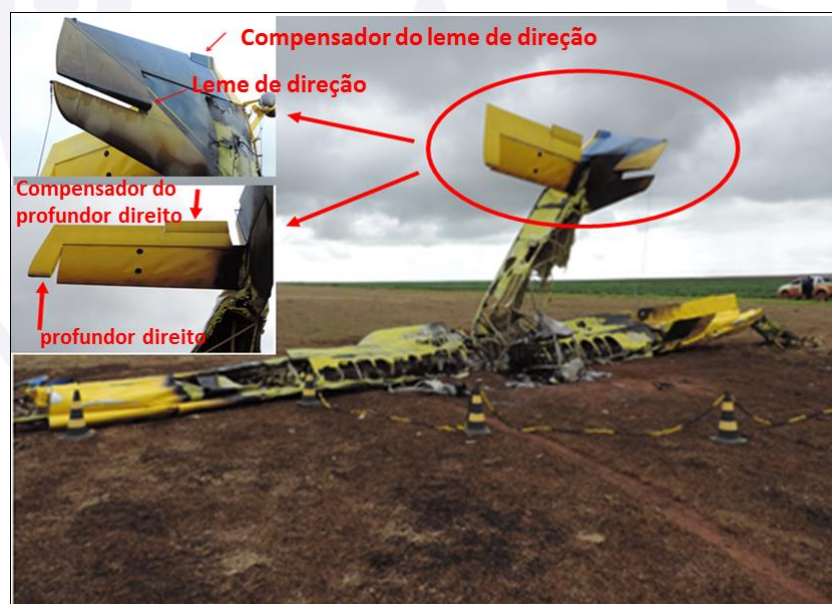
Figura 2 - Posição das superfícies de comando, de controle e de compensação.

Tomando-se como referência a direção de deslocamento da aeronave e o seu eixo longitudinal, o leme de direção estava defletido para o lado direito e o seu compensador associado estava comandado para o lado esquerdo. O profundador direito encontrava-se defletido para baixo e o seu compensador associado estava comandado para cima. O estabilizador horizontal esquerdo encontrava-se distante quatorze metros do local de

concentração dos destroços, indicando que houve desprendimento deste em voo. O compensador do profundor esquerdo encontrava-se na posição neutra.

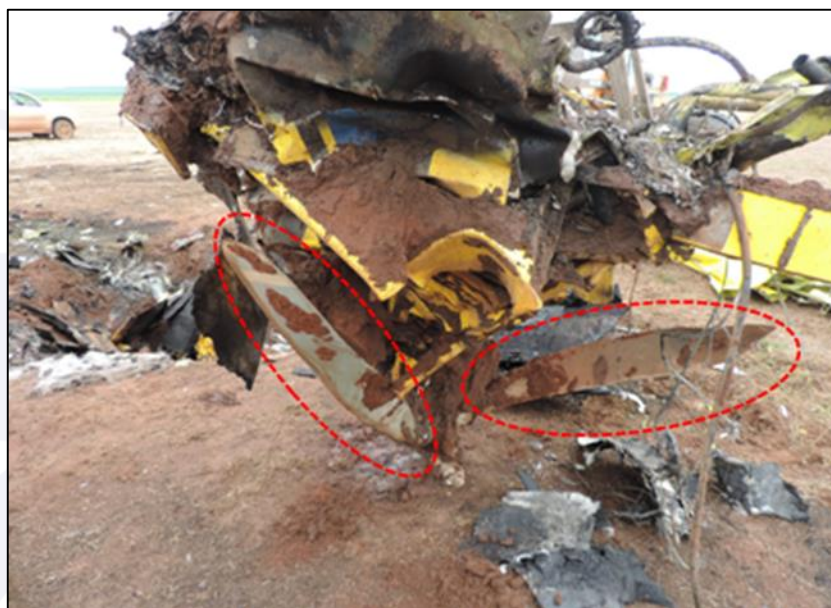
Os componentes localizados na seção do cone de cauda tiveram danos substanciais. Uma das três pás do conjunto de hélice desprende-se do seu cubo devido à relação de forças inerciais e de impacto e encontrava-se distante 150 metros do local de concentração dos destroços.

Figura 3 - Grau de destruição do grupo motopropulsor e, em destaque, apenas duas das três pás do conjunto de hélice.

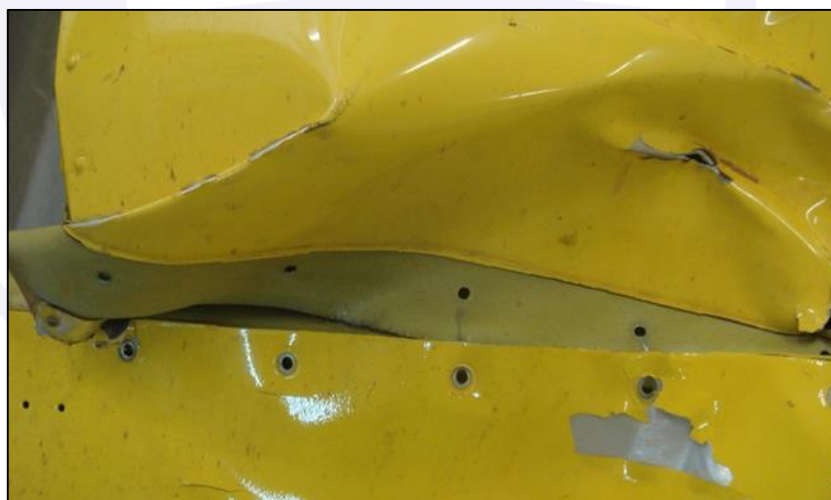
No exame visual, observou-se a superfície do estabilizador horizontal esquerdo com perda de rebites e deformação plástica do revestimento (Figuras 4 e 5).

Figura 4 - Perda de rebites na superfície do estabilizador horizontal esquerdo.

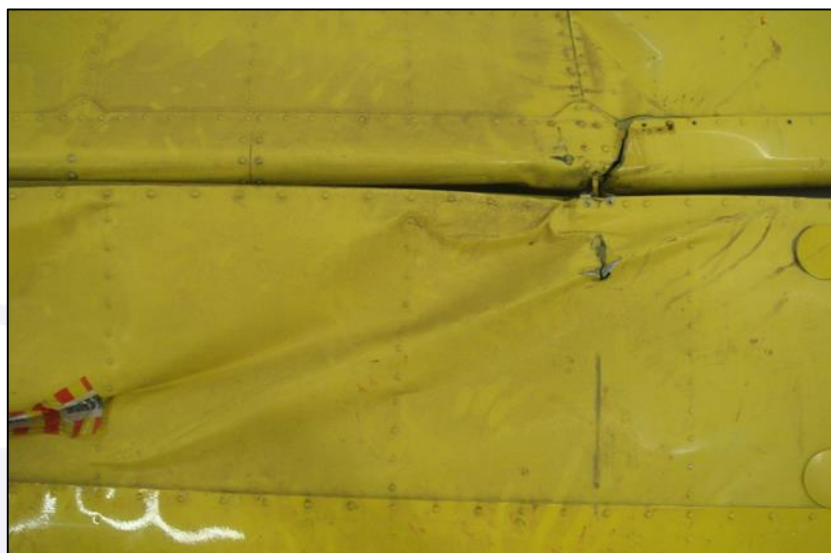
Figura 5 - Deformação plástica na superfície do estabilizador horizontal esquerdo.

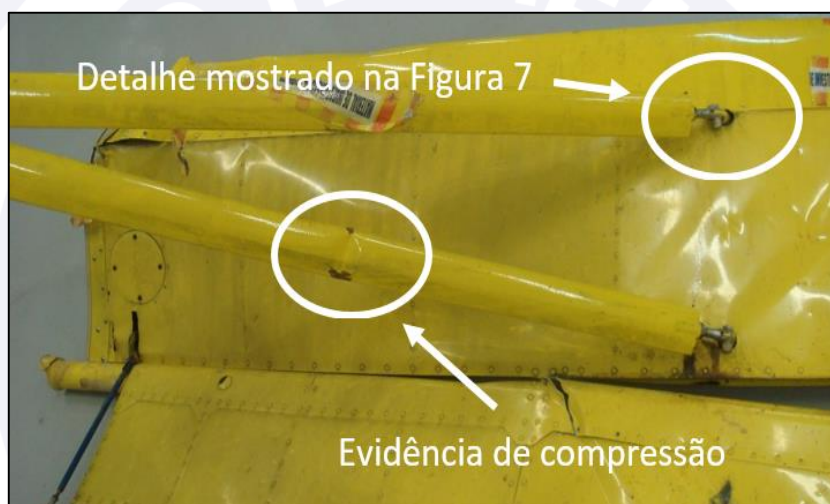
Nos exames estereoscópicos pôde-se comprovar sobrecarga no montante por esforços de compressão e tração (Figuras 6 e 7). Também, foi possível observar superfícies de fratura com características típicas de sobrecarga (Figuras 9 e 10).

Figura 6 - Visão geral do montante e deformação por compressão.

Nos exames estereoscópicos realizados no conjunto estabilizador/profundor esquerdo, foi observada sobrecarga no montante de sustentação por esforços de compressão e de tração (Figura 6), e foram percebidas superfícies de fratura com características típicas de sobrecarga (Figuras 9 e 10), o que corrobora a hipótese de perda de superfície de comando em voo, decorrente de sobrecarga.

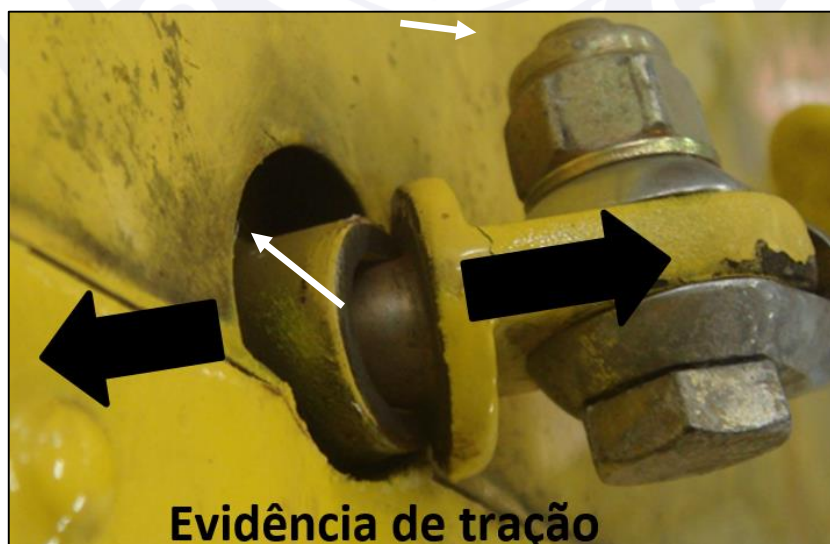
Figura 7 - Fixação do montante com característica de sobrecarga e deformação por tração (detalhe da Figura 6).

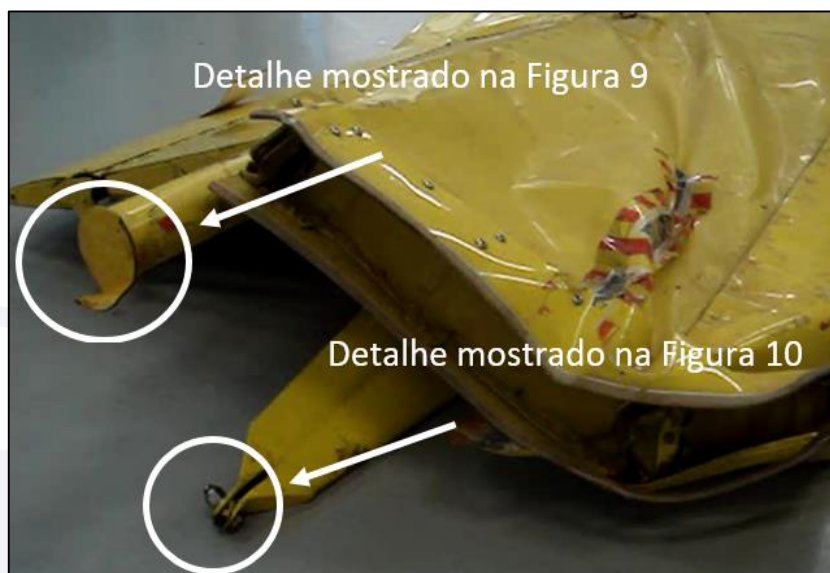
Figura 8 - Extremidade do montante que ficava fixada à estrutura da aeronave.

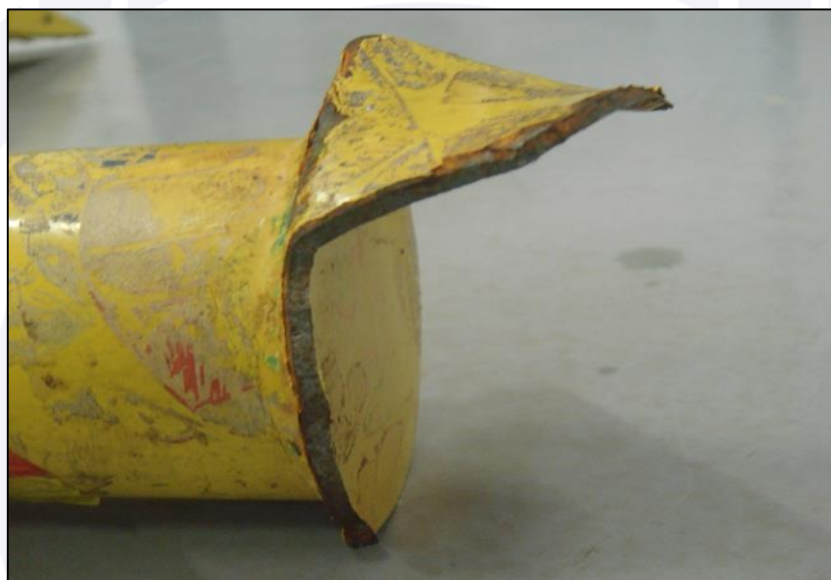
Figura 9 - Superfície com características típicas de fratura por sobrecarga na estrutura (Detalhe da Figura 8).

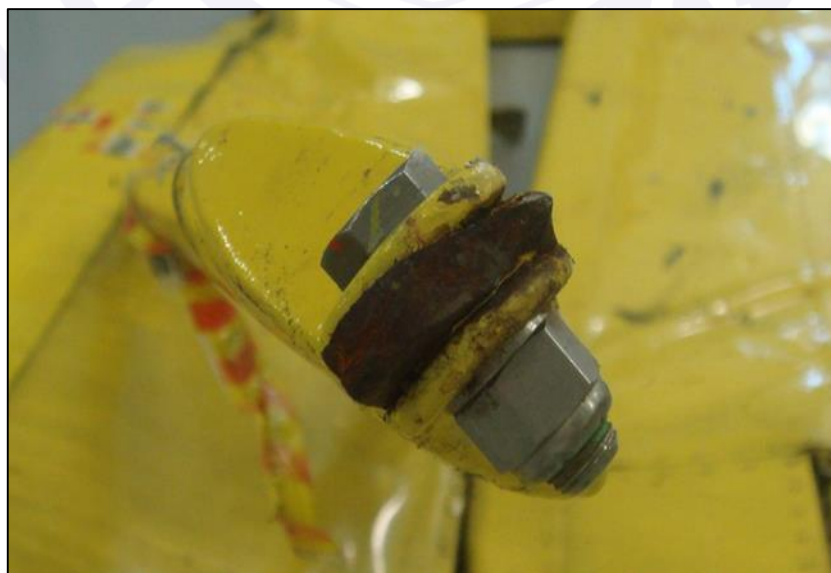
Figura 10 - Superfície de fratura com característica de sobrecarga (Detalhe da Figura 8).

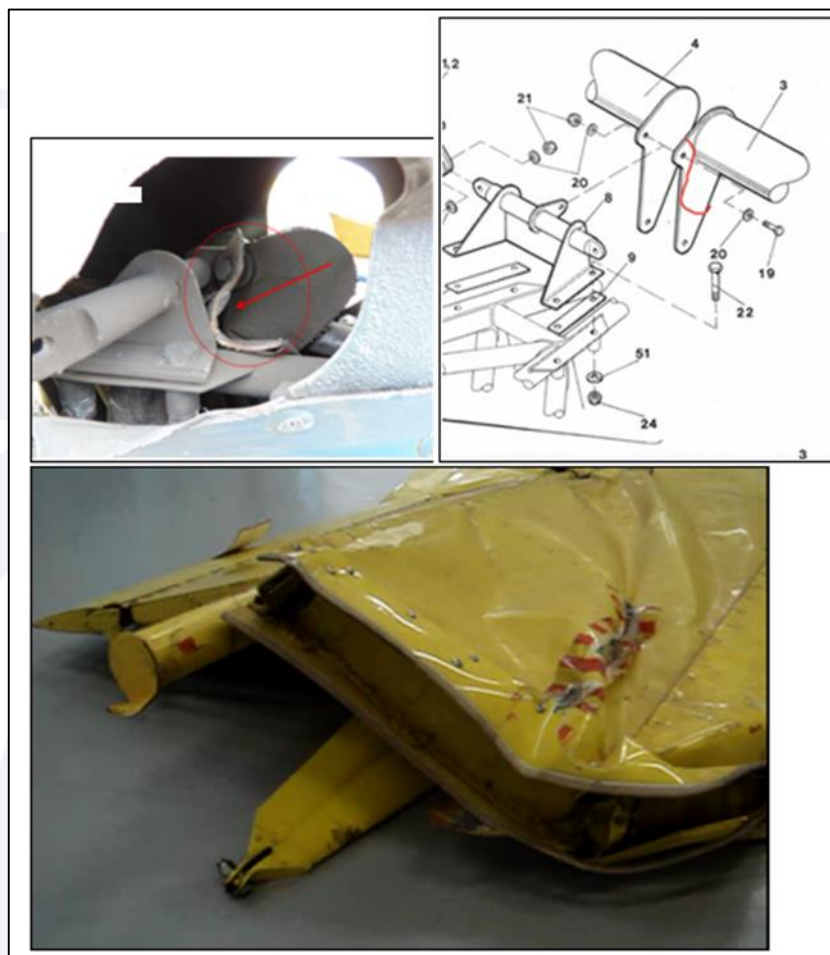
Além disso, chapas metálicas mais finas apresentaram características como as encontradas na Figura 11, abaixo, denotando que foram submetidas a forças excessivas aplicadas fora do plano, onde a superfície de junção da barra do profundor com a barra de transferência de comando apresentou reversão de material sobre as bordas, sendo esta uma característica de fratura por rasgamento.

Figura 11 - Fadiga por rasgamento na estrutura de fixação do profundor esquerdo

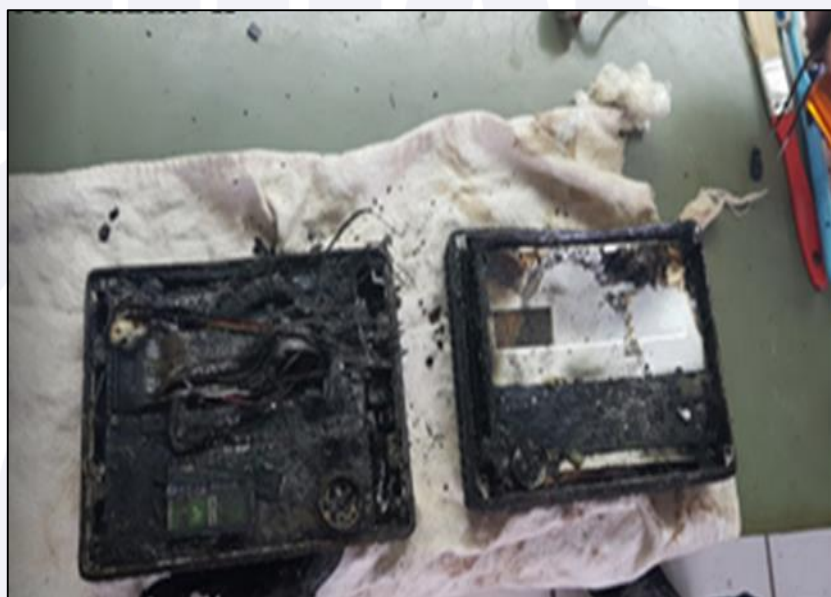
Apesar do grau de carbonização e de destruição de alguns dos componentes internos do DGPS, a extração dos dados ocorreu com sucesso, sendo verificado que o equipamento havia gravado informações que correspondiam ao voo do acidente com a aeronave PR-AJF, tais como: dia e hora; área de aplicação; razão de fluxo do produto aplicado; proa magnética; velocidade e altitude; etc.

Figura 12 - Condições físicas do DGPS que equipava a aeronave PR-AJF quando de sua abertura em laboratório especializado.

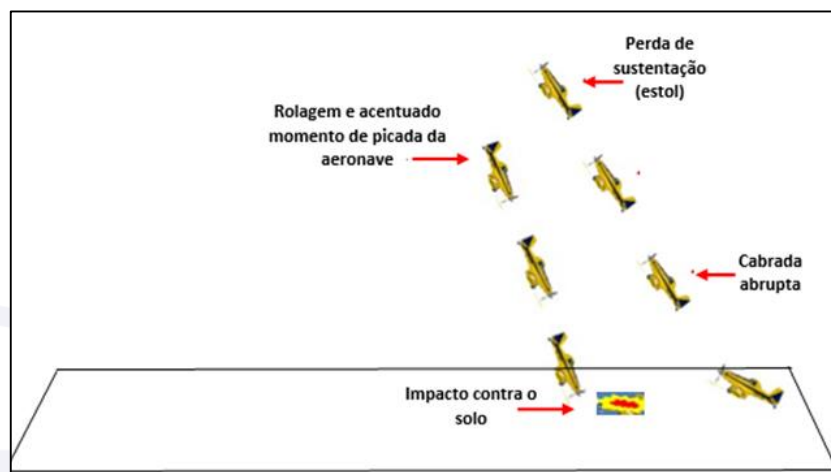
A guinada à esquerda (giro rápido de nariz) iniciada às 19h18min23seg (UTC) e a entrada, em seguida, em atitude acentuada de voo “picado” até a colisão contra o solo, evidenciado pela degravação dos dados do DGPS, conforme apresentado na Figura 15, revela uma variação de proa à esquerda (de 353° para 218°), aumento do valor de longitude W e aumento do valor de velocidade.

Figura 19 - Perfil lateral da dinâmica do acidente.

Assim, concluiu-se que a aeronave perdeu o estabilizador horizontal esquerdo durante a ascensão, o que teria levado a uma condição de desbalanceamento de forças e de momentos, causando a perda de controle.
