**COMANDO DA AERONÁUTICA**  
**CENTRO DE INVESTIGAÇÃO E PREVENÇÃO DE**  
**ACIDENTES AERONÁUTICOS**

**RELATÓRIO FINAL SIMPLIFICADO**

DADOS DA OCORRÊNCIA				
DATA - HORA	INVESTIGAÇÃO	SUMA N°		
20MAR2016 - 21:45 (UTC)	SERIPA IV	A-050/CENIPA/2016		
CLASSIFICAÇÃO	TIPO(S)	SUBTIPO(S)		
ACIDENTE	[LOC-G] PERDA DE CONTROLE NO SOLO e [RE] EXCURSÃO DE PISTA	NIL		
LOCALIDADE	MUNICÍPIO	UF	COORDENADAS	
AERÓDROMO DE SÃO CARLOS (SDSC)	SÃO CARLOS	SP	21°52'32"S	047°54'13"W

DADOS DA AERONAVE		
MATRÍCULA	FABRICANTE	MODELO
PT-PAC	RAYTHEON AIRCRAFT	C90A
OPERADOR	REGISTRO	OPERAÇÃO
PARTICULAR	TPP	PRIVADA

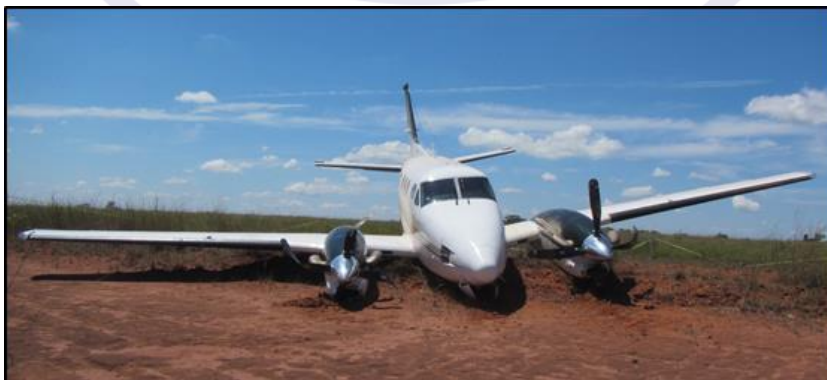
A aeronave percorreu 60m em área gramada adjacente, vindo a colidir contra um barranco, o que ocasionou a quebra do trem de pouso e a parada brusca dos motores. Contudo, não houve a ocorrência de fogo.

Figura 1 - Posição final da aeronave.

Após sair da pista, a aeronave bateu em um barranco, o que ocasionou danos substanciais. Contudo, todos os ocupantes saíram ilesos.

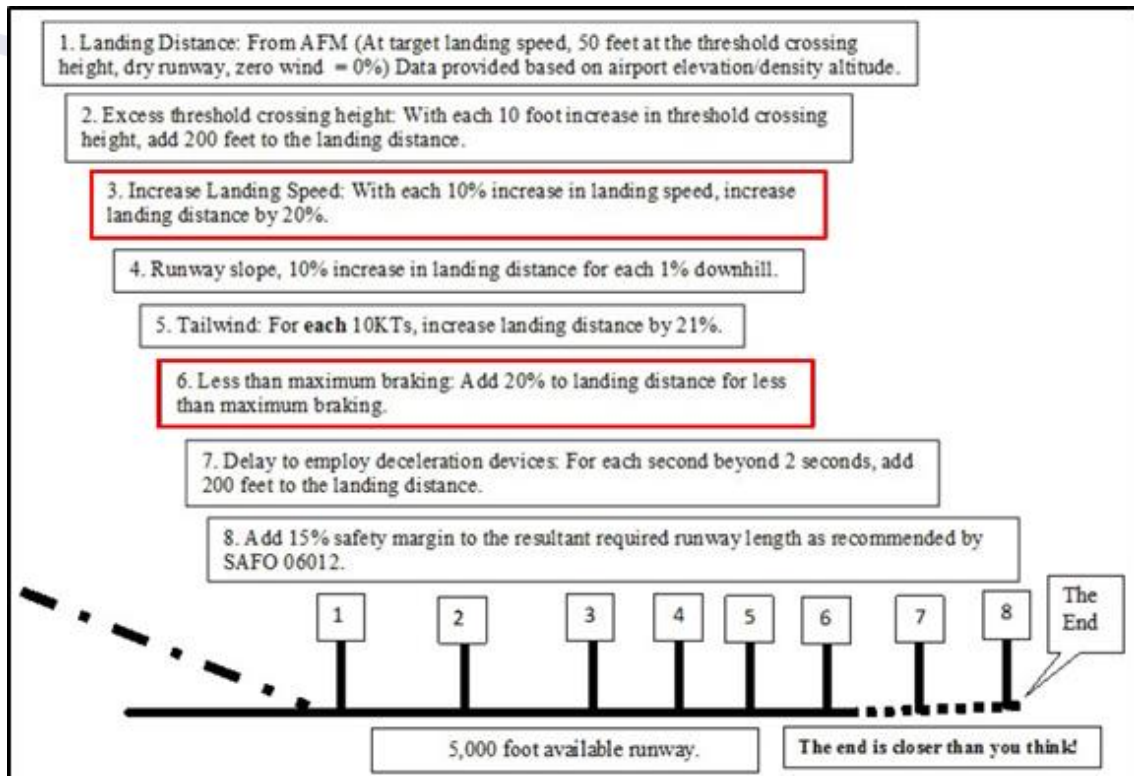
Conforme estudo da *Federal Aviation Administration* (FAA) dos Estados Unidos, disponível na *Advisory Circular 91-79A, change 2* de 20FEV2018, um aumento de 10% na velocidade de aproximação ocasiona um aumento de 20% nas distâncias de pouso e corrida no solo, bem como, caso a frenagem máxima não esteja disponível, mais 20% devem ser adicionados naquelas distâncias (Figura 3).

Figura 3 - Efeitos da composição de fatores associados com uma Aproximação Não Estabilizada na distância de pouso - FAA AC 91-79A Chg 2.

Dessa forma, para uma velocidade de 101 KIAS, o POH estabelecia 701m como distância de pouso e 380m de corrida no solo. Ao se adicionar 18% relativos aos 9kt acima da velocidade prevista em manual e mais 20% devido a não obtenção da frenagem máxima (reverso assimétrico), obteve-se uma distância de pouso de 996m e uma corrida no solo de 540m.
