COMANDO DA AERONÁUTICA
CENTRO DE INVESTIGAÇÃO E PREVENÇÃO DE
ACIDENTES AERONÁUTICOS

RELATÓRIO FINAL SIMPLIFICADO

DADOS DA OCORRÊNCIA					
DATA - HORA		INVESTIGAÇÃO		SUMA Nº	
01 MAIO 2016 - 16:15 (UTC)		SERIPA V		A-081/CENIPA/2016	
CLASSIFICAÇÃO		TIPO(S)		SUBTIPO(S)	
ACIDENTE		PERDA DE CONTROLE EM VOO		NIL	
LOCALIDADE		MUNICÍPIO		UF	COORDENADAS
SÍTIO VIDA NOVA		VIAMÃO		RS	30°00'29"S 051°00'58"W

DADOS DA AERONAVE		
MATRÍCULA	FABRICANTE	MODELO
PR-YMO	ROBINSON HELICOPTER	R22 BETA
OPERADOR	REGISTRO	OPERAÇÃO
FRISONFLY ESCOLA DE AVIAÇÃO CIVIL LTDA-EPP	PRI	INSTRUÇÃO

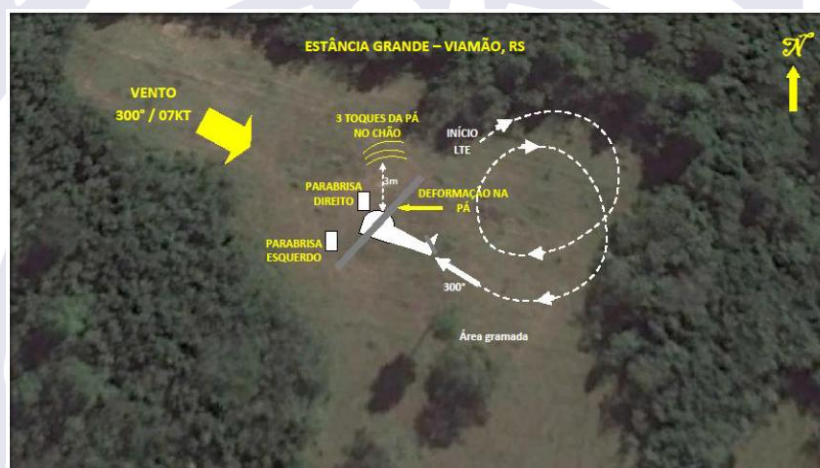
Após 35 minutos da decolagem, durante um voo pairado a baixa altura sobre área rural da cidade de Viamão, RS, o helicóptero girou duas vezes para direita, descendo em espiral (Figura 1).

Figura 1 - Croqui do local do acidente (Sítio Vida Nova - área rural de Viamão, RS).

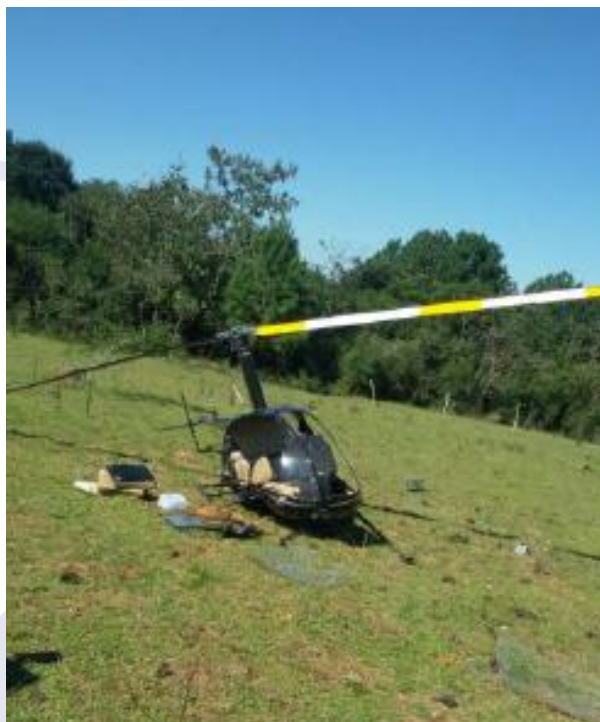
A aeronave teve quebra dos para-brisas e do esqui direito, deformação em uma das pás do rotor principal e danos substanciais na estrutura da cabine (Figura 2).

Figura 2 - Posição da aeronave após o acidente.
