COMANDO DA AERONÁUTICA
CENTRO DE INVESTIGAÇÃO E PREVENÇÃO DE
ACIDENTES AERONÁUTICOS

RELATÓRIO FINAL SIMPLIFICADO

DADOS DA OCORRÊNCIA				
DATA - HORA	INVESTIGAÇÃO	SUMA N°		
11NOV2016 - 13:00 (UTC)	SERIPA V	A-147/CENIPA/2016		
CLASSIFICAÇÃO	TIPO(S)	SUBTIPO(S)		
ACIDENTE	[SCF-PP] FALHA OU MAU FUNCIONAMENTO DO MOTOR	FALHA DO MOTOR EM VOO		
LOCALIDADE	MUNICÍPIO	UF	COORDENADAS	
SUL DO RIO	SANTO AMARO DA IMPERATRIZ	SC	27°41'59"S	048°43'09"W

DADOS DA AERONAVE		
MATRÍCULA	FABRICANTE	MODELO
PT-IBL	CESSNA AIRCRAFT	182P
OPERADOR	REGISTRO	OPERAÇÃO
PARTICULAR	TPP	PRIVADA

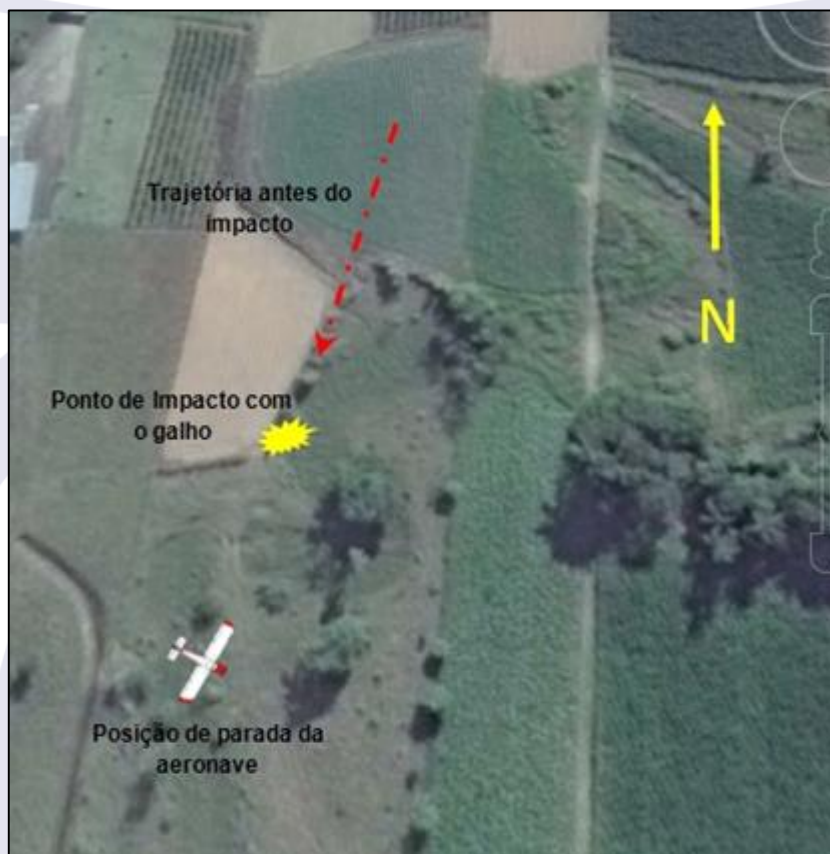
Após o lançamento, já na descida pelo setor sul do aeródromo, ao cruzar 3.000ft, o piloto identificou uma perda de potência e realizou um pouso de emergência.

Figura 1 - Croqui da ocorrência.
