COMANDO DA AERONÁUTICA
CENTRO DE INVESTIGAÇÃO E PREVENÇÃO DE
ACIDENTES AERONÁUTICOS

RELATÓRIO FINAL
A-058/CENIPA/2016

OCORRÊNCIA:	ACIDENTE
AERONAVE:	PR-SRM e PR-WKK
MODELO:	PA-25-235 e PA-25-260
DATA:	30MAR2016

O presente Relatório Final refere-se ao acidente com as aeronaves PR-SRM e PR-WKK, modelos PA-25-235 e PA-25-260, ocorrido em 30MAR2016, classificado como “[MAC] Perda de separação/Colisão em voo/Colisão de aeronaves em voo”.

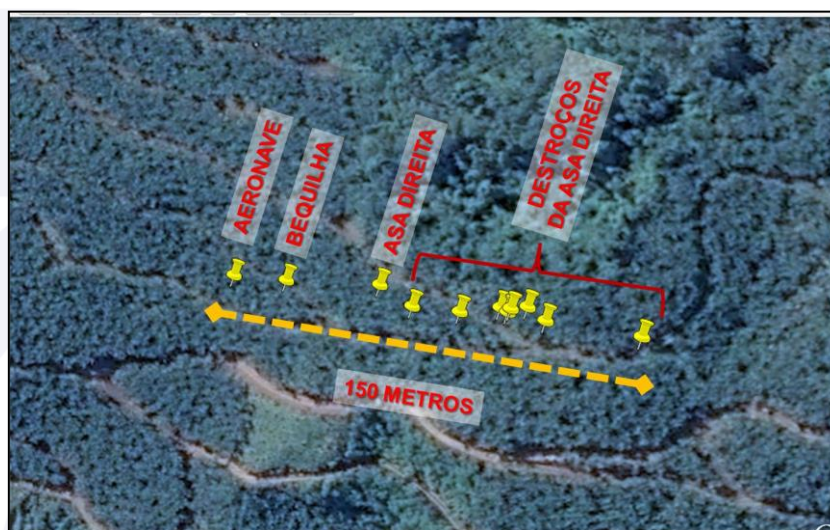
O PR-WKK teve a sua asa partida em pedaços no impacto com a hélice do PR-SRM, vindo a cair, imediatamente, na plantação de banana.

A colisão entre as duas aeronaves se deu a uma altura aproximada de 30 metros, na posição $26^{\circ}39'52.83''S/048^{\circ}49'39.66''W$. A maior parte da aeronave PR-WKK ficou concentrada a 150 metros da posição de impacto, na coordenada $26^{\circ}39'47.91''W/048^{\circ}49'39.30''W$. Partes da asa danificada no impacto ficaram dispersas no terreno conforme mostra a Figura 1.

Figura 1 - Dispersão dos destroços do PR-WKK.

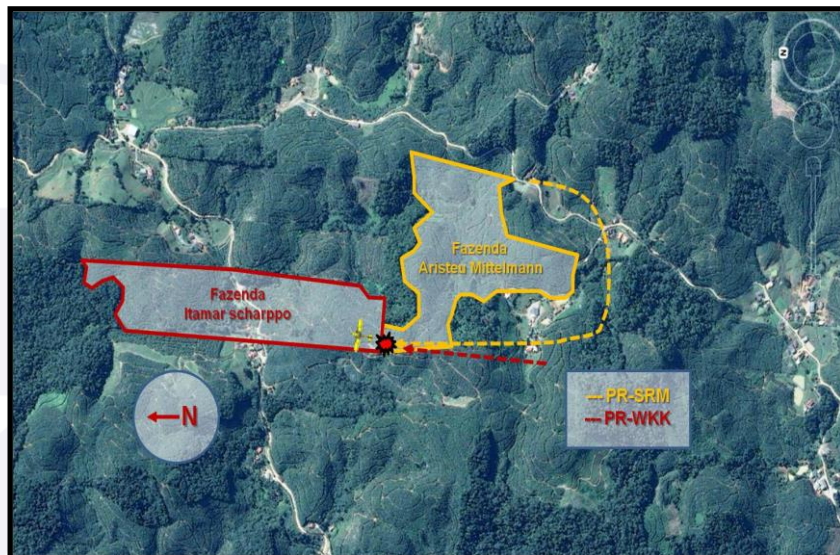
As duas áreas a serem voadas eram próximas e as extremidades norte e sul das fazendas eram adjacentes, como mostra a Figura 2.

Nesta interseção das áreas, no fim do quarto tiro de aplicação do PR-SRM e no início do primeiro tiro do PR-WKK, às 10h00min (UTC), ocorreu a colisão entre os dois aviões.

Figura 2 - Áreas de aplicação e trajetória de voo.
