COMANDO DA AERONÁUTICA
CENTRO DE INVESTIGAÇÃO E PREVENÇÃO DE
ACIDENTES AERONÁUTICOS

RELATÓRIO FINAL SIMPLIFICADO

DADOS DA OCORRÊNCIA					
DATA - HORA		INVESTIGAÇÃO		SUMA N°	
29 DEZ 2017 - 17:30 (UTC)		SERIPA IV		IG-167/CENIPA/2017	
CLASSIFICAÇÃO		TIPO(S)		SUBTIPO(S)	
INCIDENTE GRAVE		[RE] EXCURSÃO DE PISTA		NIL	
LOCALIDADE		MUNICÍPIO		UF	COORDENADAS
AERÓDROMO DE UBATUBA (SDUB)		UBATUBA		SP	23°26'29"S 045°04'34"W

DADOS DA AERONAVE		
MATRÍCULA	FABRICANTE	MODELO
PP-WGS	CESSNA AIRCRAFT	510
OPERADOR		REGISTRO
TRANSGUAQUANO TRANSPORTES LTDA.		TPP
		OPERAÇÃO
		PRIVADA

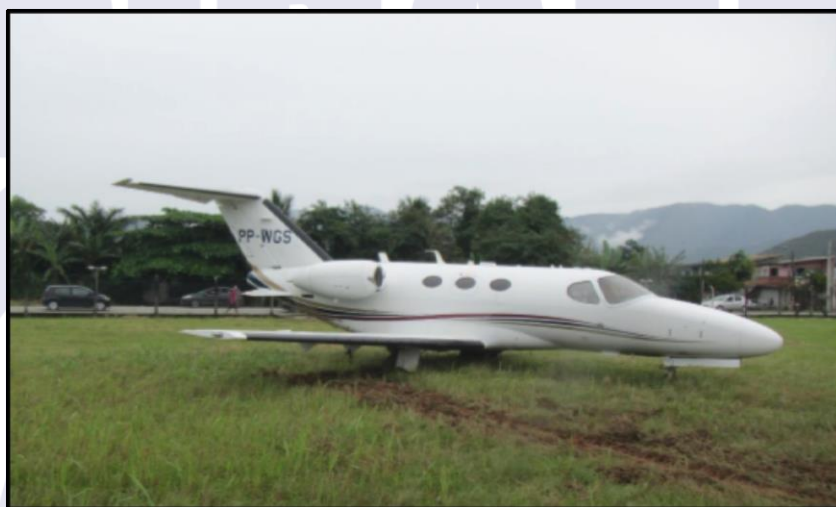
Após o pouso em SDUB, a aeronave ultrapassou o limite longitudinal da pista e realizou um giro de, aproximadamente, 230 graus no sentido anti-horário.

A parada total da aeronave ocorreu a 43 metros após o final da pista em área gramada.

A aeronave teve danos leves. Os ocupantes saíram ilesos.

Figura 1 - Vista lateral da aeronave no local da ocorrência.

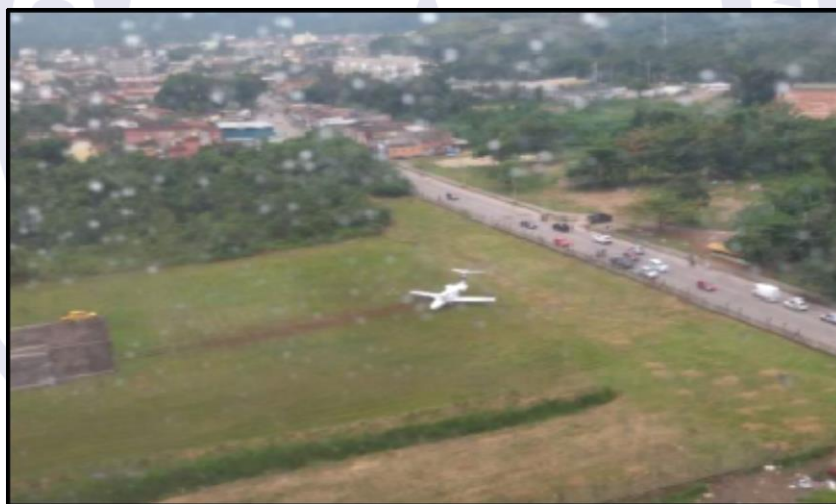
Figura 2 - Vista aérea da aeronave no local da ocorrência.

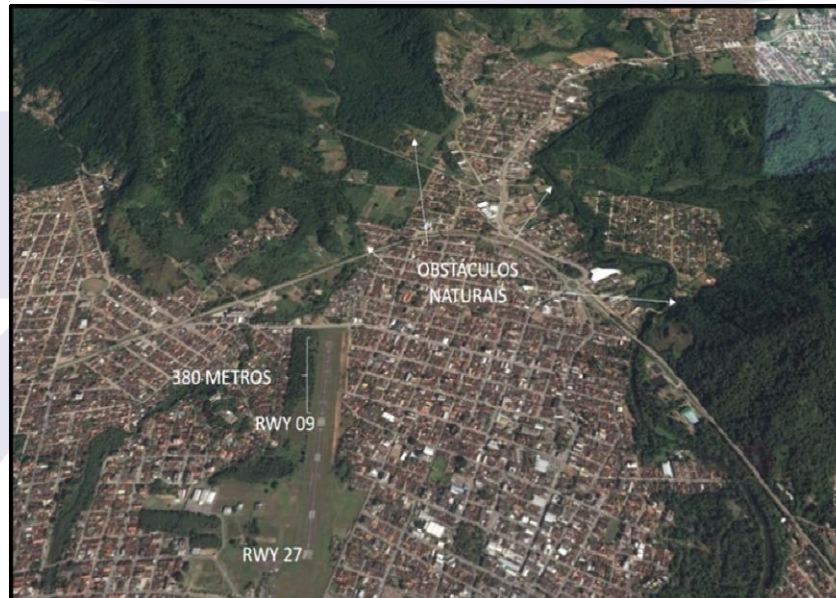
Em função das características do relevo na região e de outros obstáculos próximos à cabeceira 09, os primeiros 380 metros da pista; neste sentido, eram fechados para pousos, bem como os últimos 380 metros, no sentido 27, eram fechados para decolagens.

Essas características do relevo, associadas às distâncias disponíveis para as operações de pouso e decolagem, faziam com que a cabeceira 27 fosse a mais escolhida para o pouso, sobretudo para as aeronaves à reação (Figura 3).

Figura 3 - Características da pista e do relevo em SDUB.

As características de relevo somadas à proximidade da pista com o litoral, faziam com que o vento predominante fosse de direção leste, ou seja, o pouso na cabeceira 27, normalmente, acontecia com vento de cauda.
