**COMANDO DA AERONÁUTICA**  
**CENTRO DE INVESTIGAÇÃO E PREVENÇÃO DE**  
**ACIDENTES AERONÁUTICOS**

**RELATÓRIO FINAL SIMPLIFICADO**

DADOS DA OCORRÊNCIA				
DATA - HORA	INVESTIGAÇÃO	SUMA Nº		
10ABR2017 - 11:15 (UTC)	SERIPA III	A-057/CENIPA/2017		
CLASSIFICAÇÃO	TIPO(S)	SUBTIPO(S)		
ACIDENTE	[CTOL] COLISÃO COM OBSTÁCULO DURANTE A DECOLAGEM E POUSO	NIL		
LOCALIDADE	MUNICÍPIO	UF	COORDENADAS	
FORA DE AERÓDROMO	POÇOS DE CALDAS	MG	21°49'35"S	046°34'15"W

DADOS DA AERONAVE		
MATRÍCULA	FABRICANTE	MODELO
PT-MEA	CESSNA AIRCRAFT	208B
OPERADOR	REGISTRO	OPERAÇÃO
TWO TÁXI AÉREO LTDA.	TPX	INSTRUÇÃO

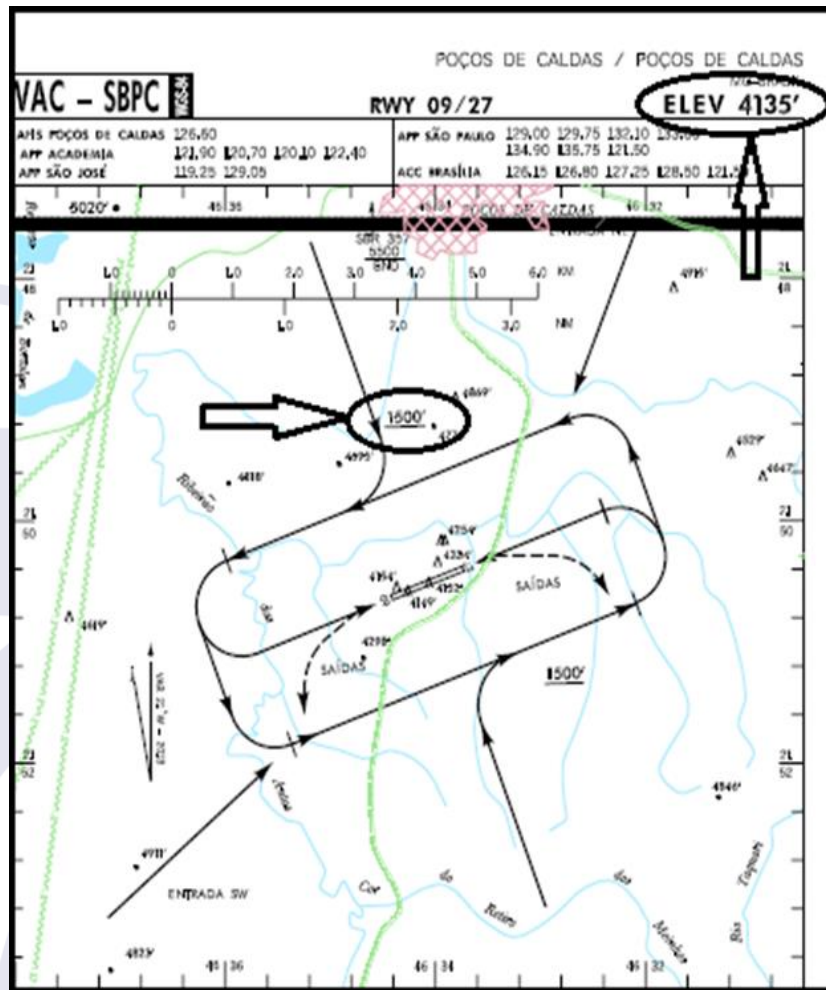
Figura 1 - Carta de aproximação visual (VAC) de SBPC.

O piloto relatou que realizou o *briefing* de descida previsto, mas que possivelmente cometeu uma falha ao definir a altitude de tráfego visual em SBPC. Informou que pode ter feito o cálculo considerando 1.000ft acima da elevação da pista de pouso, o que daria 5.135ft de altitude, descumprindo dessa forma o mínimo de 5.635ft estabelecido na carta de aproximação visual (VAC) prevista para o aeródromo, visto que a referida carta previa 1.500ft acima do terreno, conforme Figura 1.

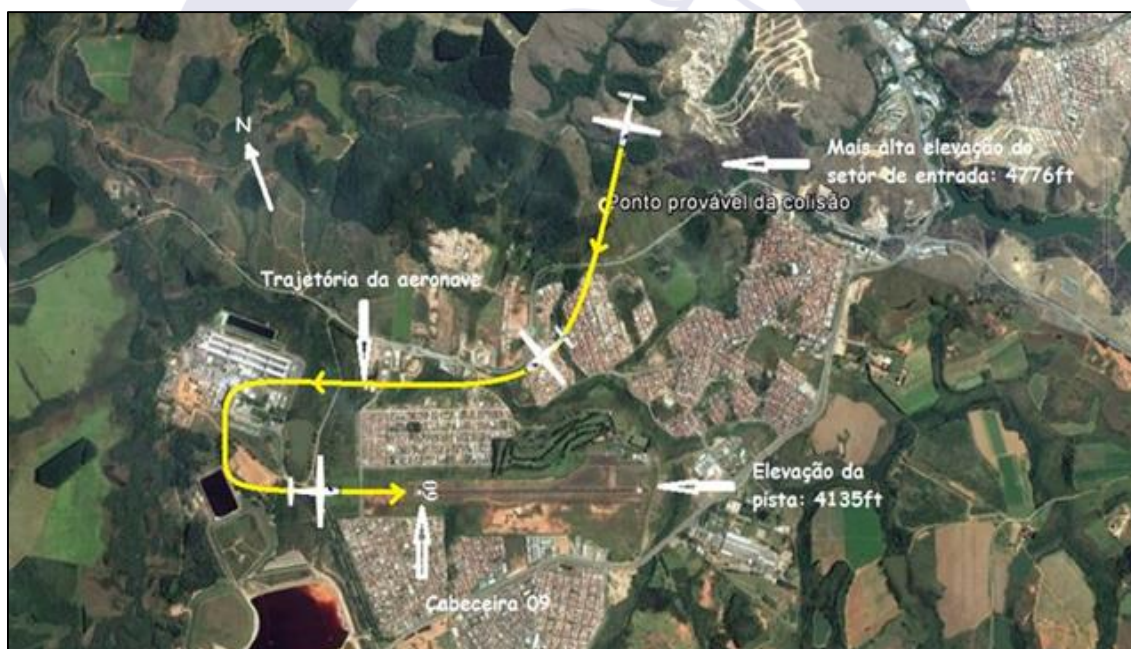
Figura 2 - Croqui da trajetória da aeronave.

A trajetória descrita pela aeronave desde o momento da ocorrência até o pouso pode ser visualizada no croqui constante da Figura 2, abaixo:

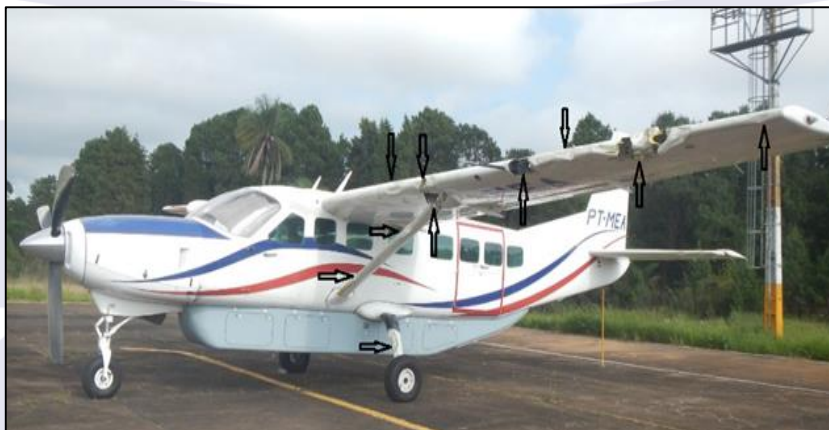
Após o pouso, a tripulação constatou que as avarias não se limitaram à asa esquerda. O montante da asa esquerda, a estrutura do trem de pouso esquerdo e o estabilizador horizontal esquerdo também foram afetados, vide Figuras 3 e 4.

Figura 3 - Danos na asa esquerda, no trem de pouso principal esquerdo e no montante da asa.

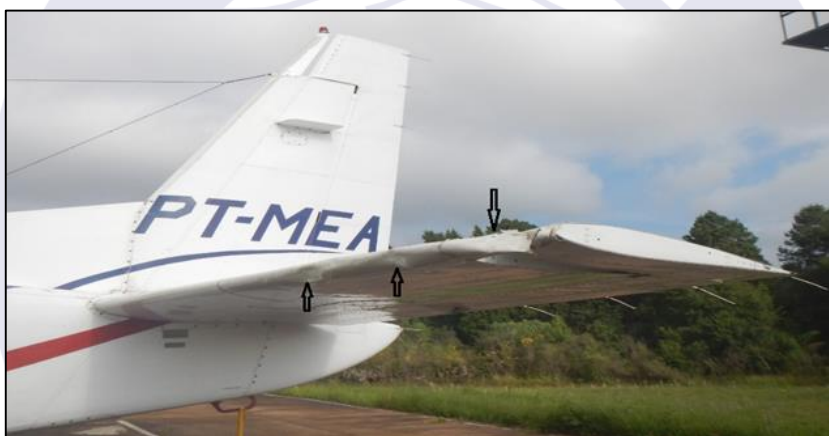
Figura 4 - Avarias no estabilizador horizontal esquerdo.
