COMANDO DA AERONÁUTICA
CENTRO DE INVESTIGAÇÃO E PREVENÇÃO DE
ACIDENTES AERONÁUTICOS

RELATÓRIO FINAL SIMPLIFICADO

DADOS DA OCORRÊNCIA					
DATA - HORA		INVESTIGAÇÃO		SUMA N°	
27 JUL 2017 - 18:43 (UTC)		SERIPA IV		A-097/CENIPA/2017	
CLASSIFICAÇÃO		TIPO(S)		SUBTIPO(S)	
ACIDENTE		[RE] EXCURSÃO DE PISTA		POUSO LONGO	
LOCALIDADE		MUNICÍPIO		UF	COORDENADAS
AERÓDROMO NASCIMENTO I (SDNI)		COTIA		SP	23°37'11"S 046°59'01"W

DADOS DA AERONAVE					
MATRÍCULA		FABRICANTE		MODELO	
PT-IYB		CESSNA AIRCRAFT		182P	
OPERADOR			REGISTRO		OPERAÇÃO
PARTICULAR			TPP		PRIVADA

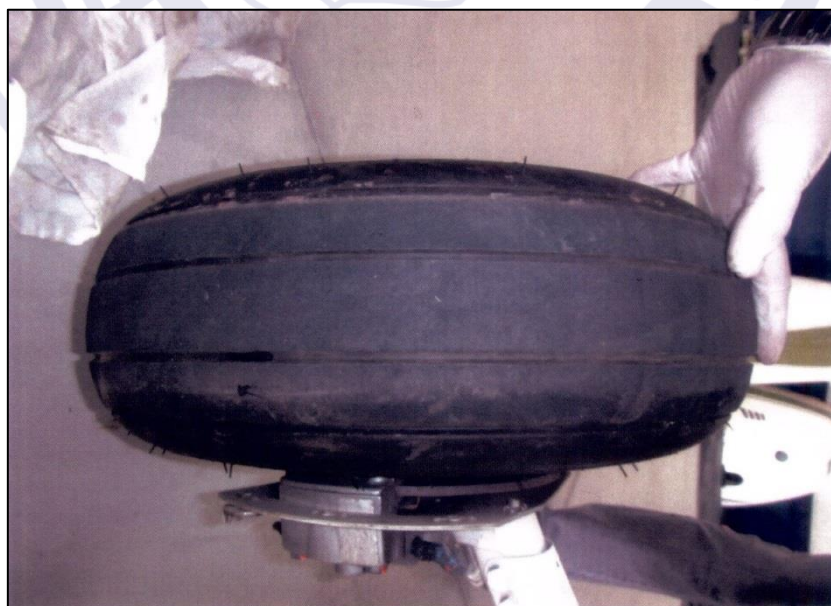
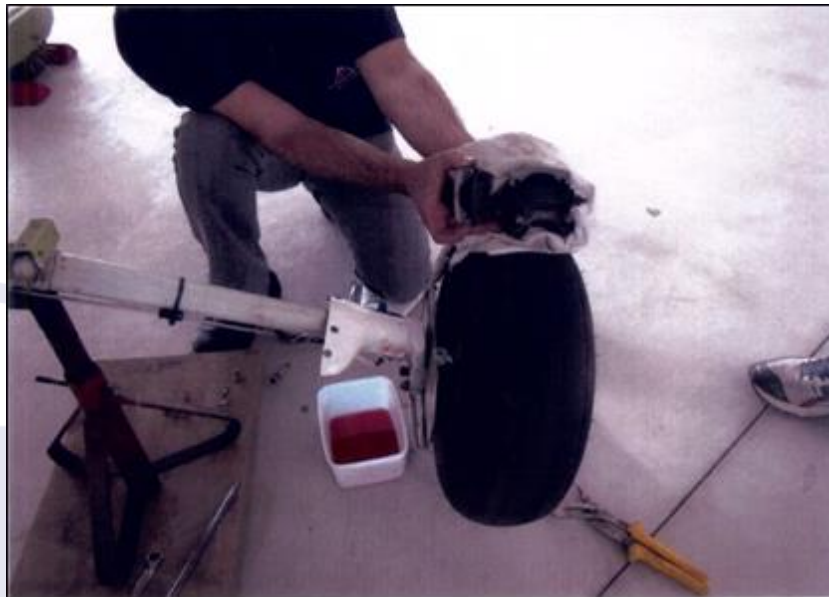
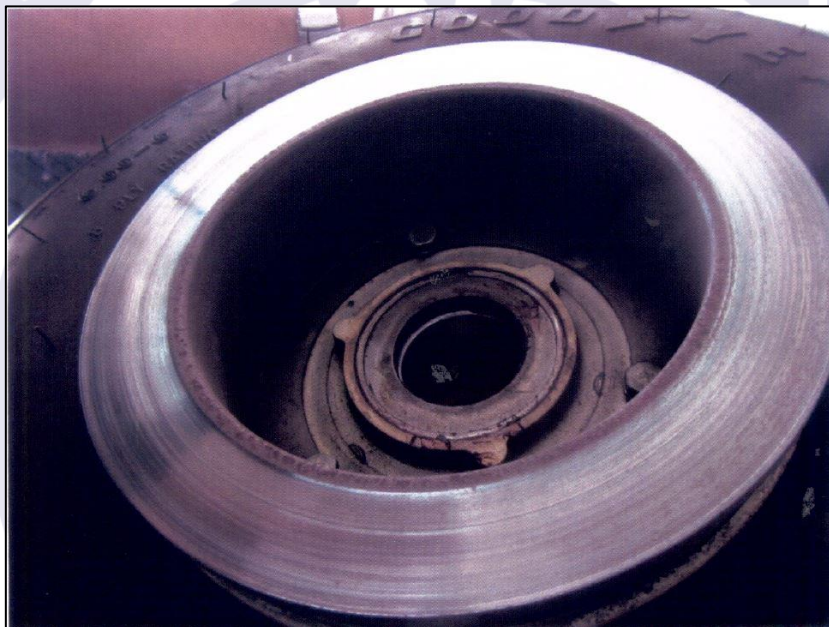
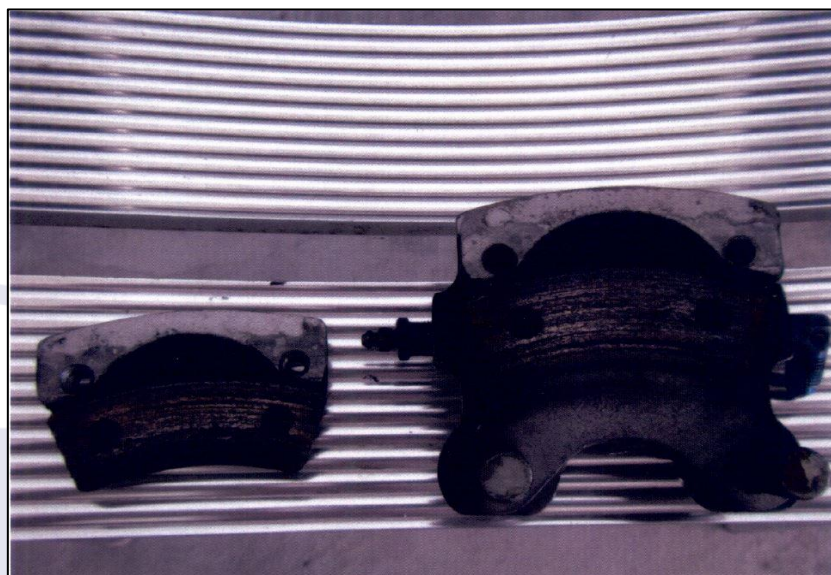
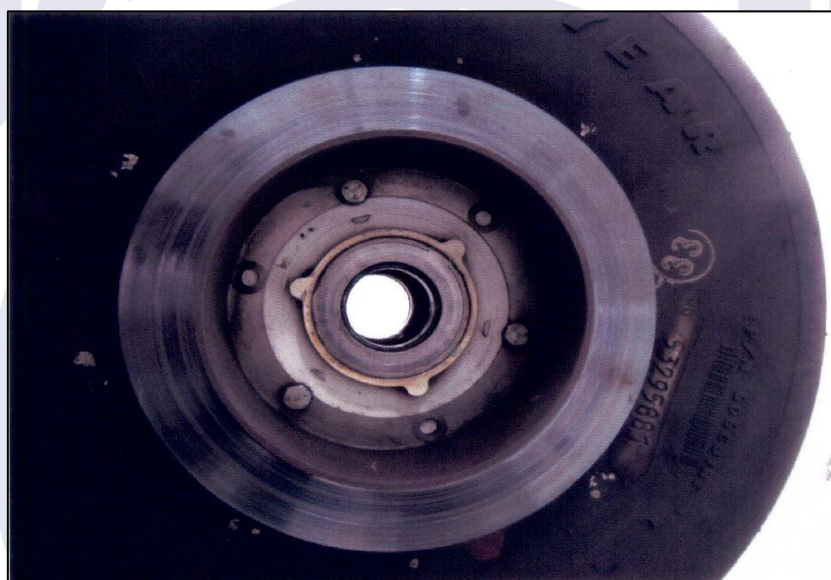
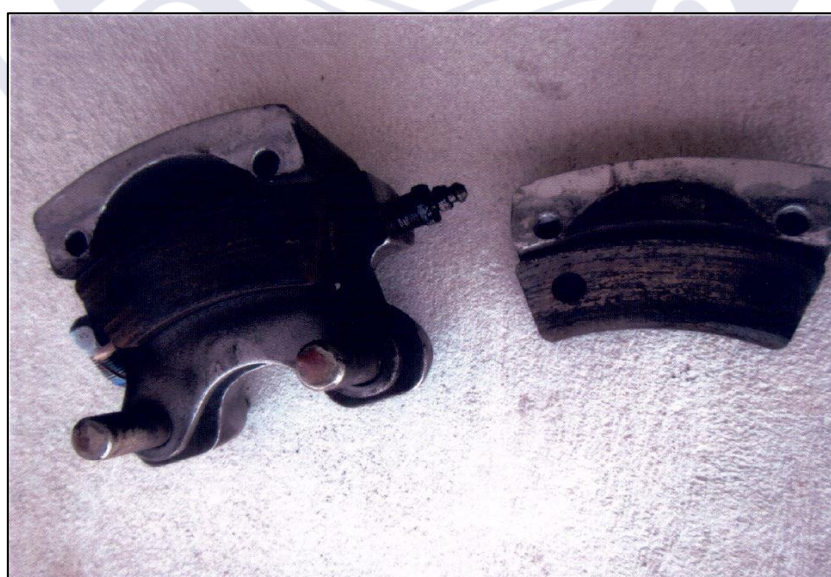
Conforme o relatório técnico emitido pelo IAE, os componentes examinados apresentavam boas condições de funcionamento, tanto em relação ao acionamento hidráulico, quanto ao aspecto físico dos discos, pastilhas e demais componentes. (Figuras 1 a 6).

Figura 1 - Roda do trem de pouso montada na aeronave.

Figura 2 - Desmontagem dos sistemas de freios da aeronave.

Figura 3 - Disco de freio, lado esquerdo.

Figura 4 - Pastilhas dos discos de freios, lado esquerdo.

Figura 5 - Disco de freio, lado direito.

Figura 6 - Pastilha do disco de freio, lado direito.

Dessa forma, conclui-se que o sistema de freios estava operacional e era capaz de atuar com sua capacidade normal de frenagem.

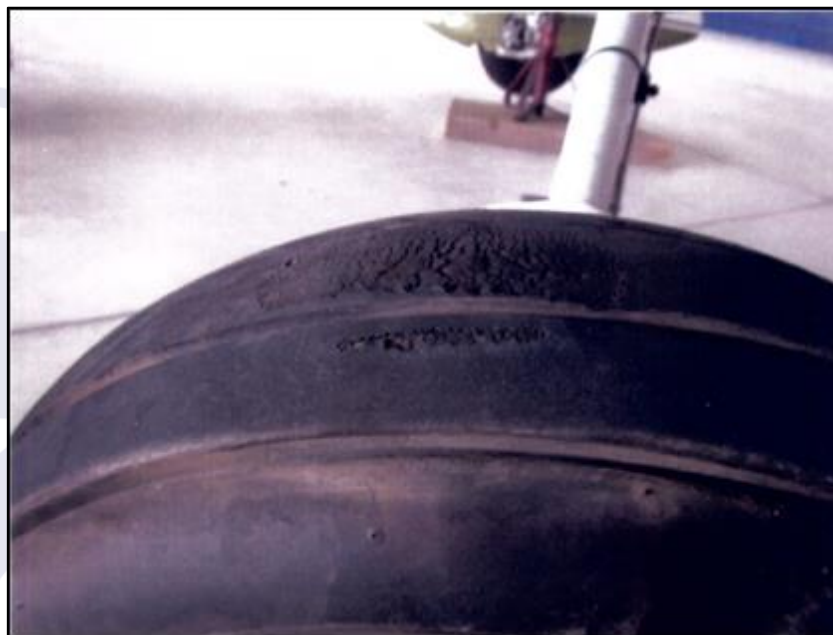
No entanto, foi observado que o pneu do trem esquerdo apresentava sinais característicos de derrapagem, conforme mostrado na Figura 7.

Figura 7 - Aspecto característico de derrapagem.

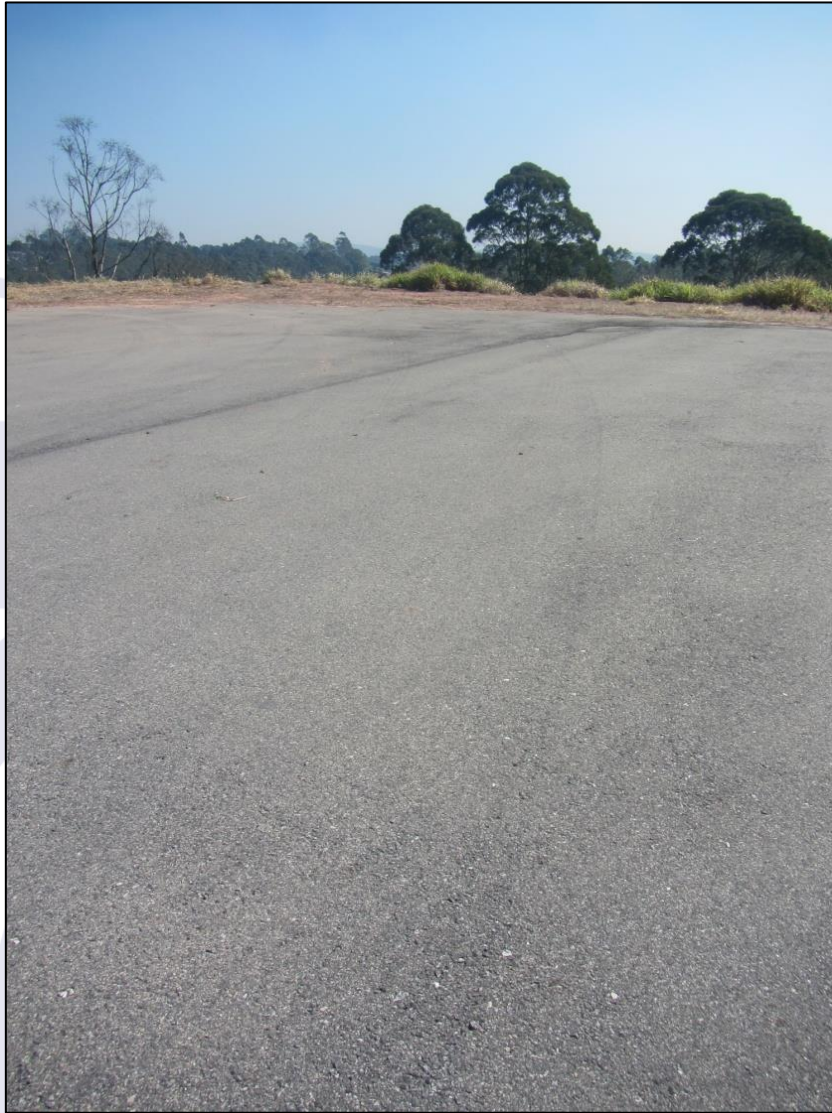
As marcas deixadas pelos pneus no final da pista também indicavam o funcionamento normal dos freios (Figura 8).

Figura 8 - Marcas de frenagem no final da pista.

Assim, a contribuição de um possível mau funcionamento do sistema de freios também foi descartada.

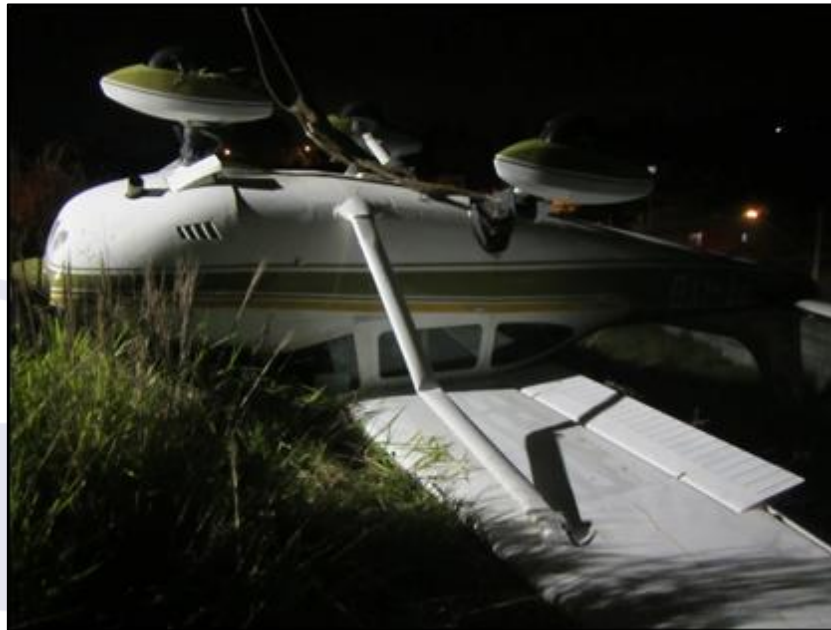
Segundo as declarações registradas em entrevista, a aproximação foi realizada com 85 MPH de velocidade e *flaps* a 10°. A imagem da asa direita, registrada durante a ação inicial, indicava que a posição dos flaps realmente era essa (Figura 9).

Figura 9 - Imagem da asa direita mostrando a deflexão dos flaps.

Portanto, já que a aproximação teria sido realizada com uma velocidade de 85 MPH (15 MPH acima da recomendada) e *flaps* ajustados para 10°, concluiu-se que a distância de pouso percorrida pela aeronave na ocasião do acidente seria consideravelmente maior.

Dessa forma, a hipótese mais provável é a de que uma configuração inadequada de *flaps* e o emprego de velocidade acima da recomendada para aquela pista, durante a aproximação, tenham resultado na execução de um pouso longo, impossibilitando a parada da aeronave dentro dos seus limites, mesmo com a aplicação de frenagem máxima.

Divulgar os ensinamentos colhidos na presente investigação, a fim de alertar pilotos e operadores da aviação civil sobre a importância do fiel cumprimento das normas operacionais e dos manuais de voo das aeronaves, sobretudo no que diz respeito às corretas configurações da aeronave para a realização dos pousos normais e pousos curtos.
