COMANDO DA AERONÁUTICA
CENTRO DE INVESTIGAÇÃO E PREVENÇÃO DE
ACIDENTES AERONÁUTICOS

RELATÓRIO FINAL SIMPLIFICADO

DADOS DA OCORRÊNCIA					
DATA - HORA		INVESTIGAÇÃO		SUMA N°	
30JUN2018 - 19:10 (UTC)		SERIPA V		A-111/CENIPA/2018	
CLASSIFICAÇÃO		TIPO(S)		SUBTIPO(S)	
ACIDENTE		[ARC] CONTATO ANORMAL COM A PISTA		POUSO BRUSCO	
LOCALIDADE		MUNICÍPIO		UF	COORDENADAS
AERÓDROMO DE TORRES (SBTR)		TORRES		RS	29°24'47"S 049°48'32"W

DADOS DA AERONAVE		
MATRÍCULA	FABRICANTE	MODELO
PT-BMZ	CESSNA AIRCRAFT	180D
OPERADOR		REGISTRO
PARTICULAR		TPP
		OPERAÇÃO
		PRIVADA

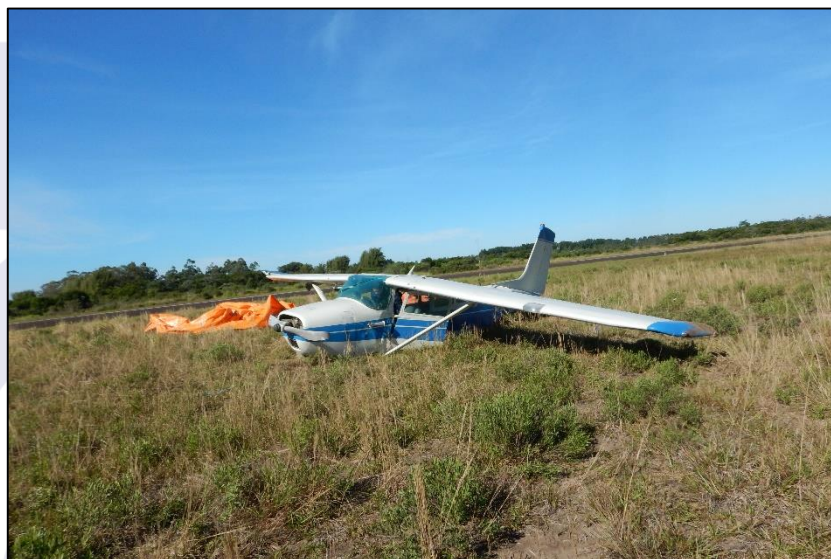
O lançamento foi cancelado devido às condições meteorológicas e, no pouso, a perna do trem de pouso principal direito quebrou, fazendo com que a aeronave perdesse a direção para a direita, saísse da pista e parasse sobre a área gramada.

Figura 1 - Condição da aeronave após a parada total.

A barra do trem de pouso principal direito fraturada foi enviada para exames em laboratório, com a finalidade de verificar a provável causa de sua ruptura. Foi constatada a existência de uma pré-trinca de 1,47 mm de profundidade, além de trincas secundárias associadas, e várias regiões de corrosão abaixo da pintura. Diante dos testes em laboratório pôde-se inferir que a barra do trem de pouso encontrava-se fragilizada devido à

corrosão encontrada por baixo da pintura, causando o surgimento de trincas no componente.

Dessa forma, como a aeronave estava sendo operada com peso acima do máximo permitido, é provável que os esforços causados durante as tentativas de pouso tenham excedido o limite estrutural do componente, comprometendo sua integridade e fraturando na região fragilizada.

Divulgar os ensinamentos colhidos na presente investigação, com a finalidade de alertar os operadores de aeronaves da aviação geral quanto aos riscos associados à execução da atividade aérea sem a fiel observância das normas operacionais, em especial, no que diz respeito aos limites de peso máximo de decolagem.
