COMANDO DA AERONÁUTICA
CENTRO DE INVESTIGAÇÃO E PREVENÇÃO DE
ACIDENTES AERONÁUTICOS

RELATÓRIO FINAL
A-148/CENIPA/2018

OCORRÊNCIA:	ACIDENTE
AERONAVE:	PR-RFB
MODELO:	C90A
DATA:	15SET2018

O presente Relatório Final refere-se ao acidente com a aeronave PR-RFB, modelo C90A, ocorrido em 15SET2018, classificado como “[CFIT] Voo Controlado Contra o Terreno”.

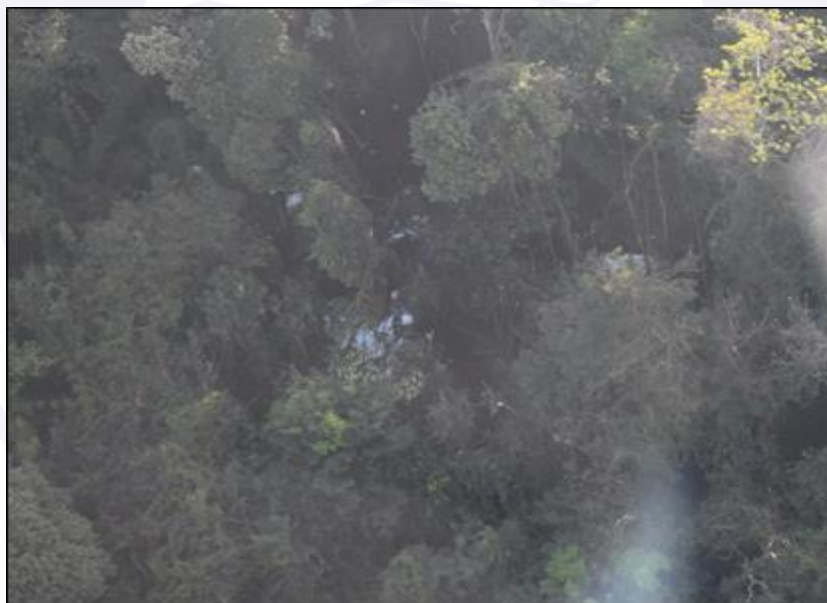
O impacto ocorreu fora de aeródromo, em região de montanha e arborizada. A distribuição dos destroços foi do tipo linear (Figura 5).

Figura 5 - Vista aérea dos destroços.

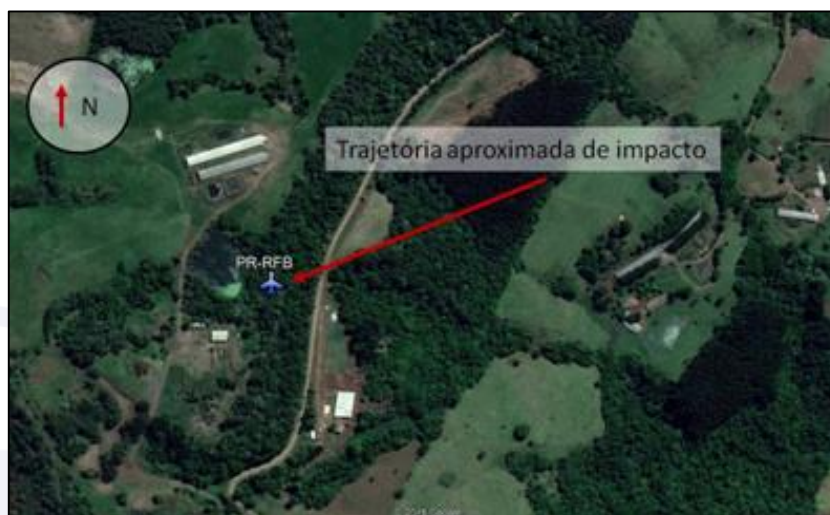
A Figura 6 ilustra a trajetória aproximada da aeronave antes do impacto.

Figura 6 - Trajetória aproximada de impacto.

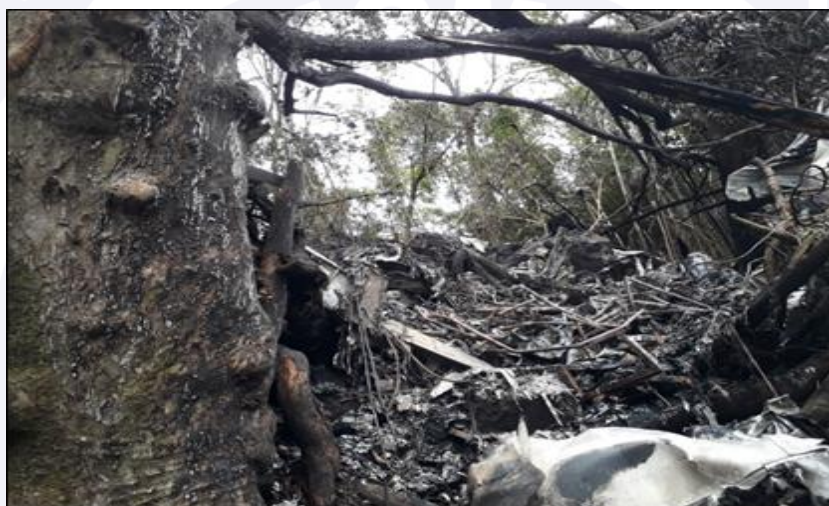
O primeiro impacto ocorreu contra as árvores, em atitude picada (aproximadamente 10°) e com asas niveladas. O segundo impacto ocorreu contra o solo (Figura 7).

Figura 7 - Vista inferior dos destroços.

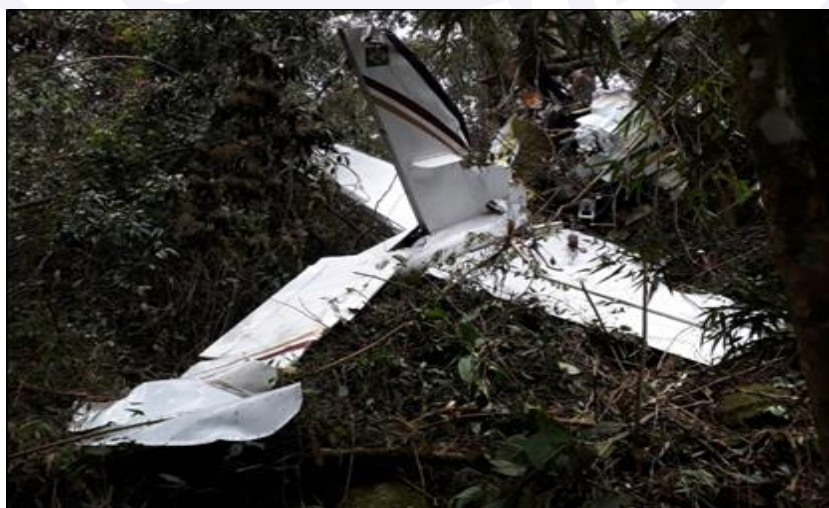
Após o segundo impacto, houve fogo que consumiu praticamente toda a aeronave, com exceção do cone de cauda e dos estabilizadores vertical e horizontal, que ficaram parcialmente preservados (Figura 8).

Figura 8 - Vista da empennagem da aeronave.

O grau de destruição e de carbonização da aeronave impediu a verificação de grande parte dos equipamentos e instrumentos.

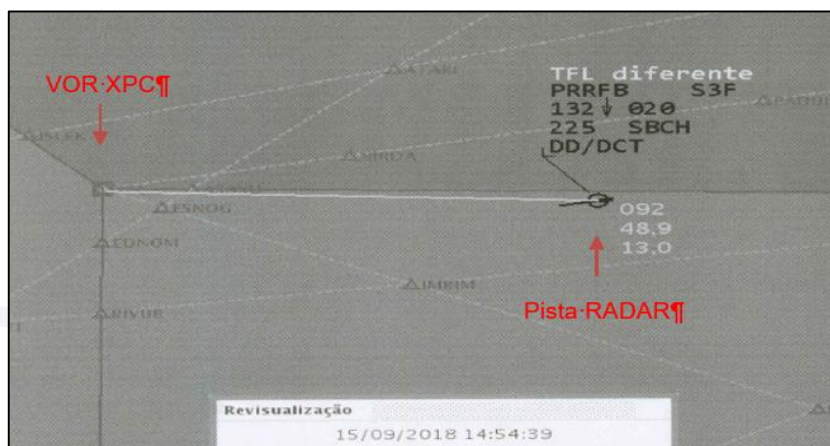
A 47 NM de SBCH, o piloto reportou ao AFIS-CH que já havia iniciado a descida e livrado o FL200. A imagem RADAR das 14h54min39s (UTC) mostra o PR-RFB em descida, cruzando o FL132, na radial 092°, afastado 48,9 NM do VOR XPC (Chapecó), conforme Figura 10.

Figura 10 - Imagem RADAR das 14h54min39s (UTC).

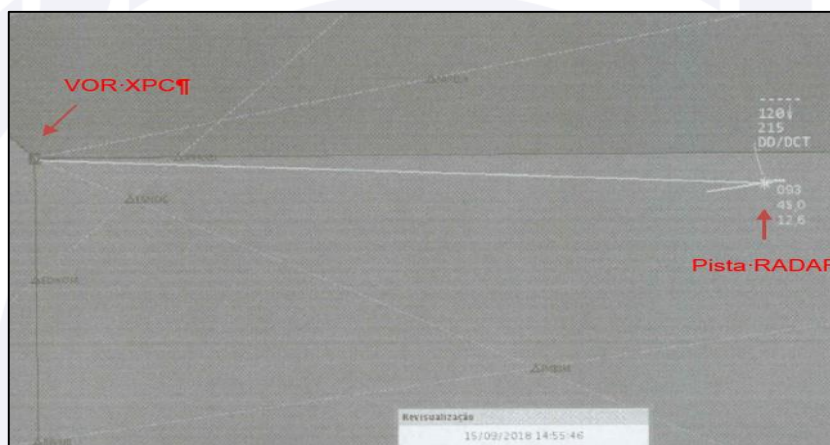
A última síntese RADAR, com os dados do PR-RFB, ocorreu às 14h55min46s (UTC), quando a aeronave se encontrava em descida, cruzando o FL120, na radial 093°, afastada 45 NM do VOR XPC, como mostra a Figura 11.

Figura 11 - Imagem RADAR das 14h55min46s (UTC).

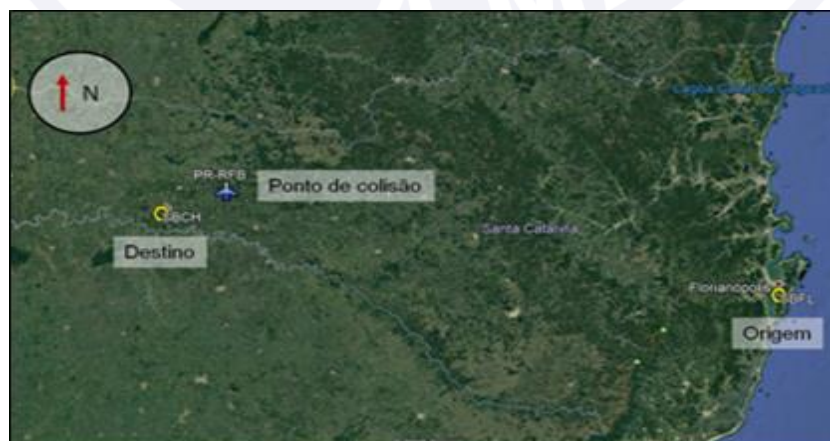
O impacto ocorreu a 23,92 NM do VOR XPC, a uma altitude de 3.195 ft. Nessa posição, o procedimento de aproximação por instrumentos VOR/DME RWY 11 previa o FL060 como nível mínimo de voo e o procedimento RNAV (GNSS) RWY 11 de SBCH previa uma MSA de 5.000 ft.

Figura 12 - Posições do aeródromo de partida (SBFL), do aeródromo destino (SBCH) e do ponto de impacto do PR-RFB.
