**COMANDO DA AERONÁUTICA**  
**CENTRO DE INVESTIGAÇÃO E PREVENÇÃO DE**  
**ACIDENTES AERONÁUTICOS**

**RELATÓRIO FINAL**  
**A-151/CENIPA/2018**

<b>OCORRÊNCIA:</b>	<b>ACIDENTE</b>
<b>AERONAVE:</b>	<b>PR-TLZ</b>
<b>MODELO:</b>	<b>HA-420</b>
<b>DATA:</b>	<b>24SET2018</b>

O presente Relatório Final refere-se ao acidente com a aeronave PR-TLZ, modelo HA-420, ocorrido em 24SET2018, classificado como “[WSTRW] Cortante de vento / Tempestade e [RE] Excursão de Pista | Pouso longo”.

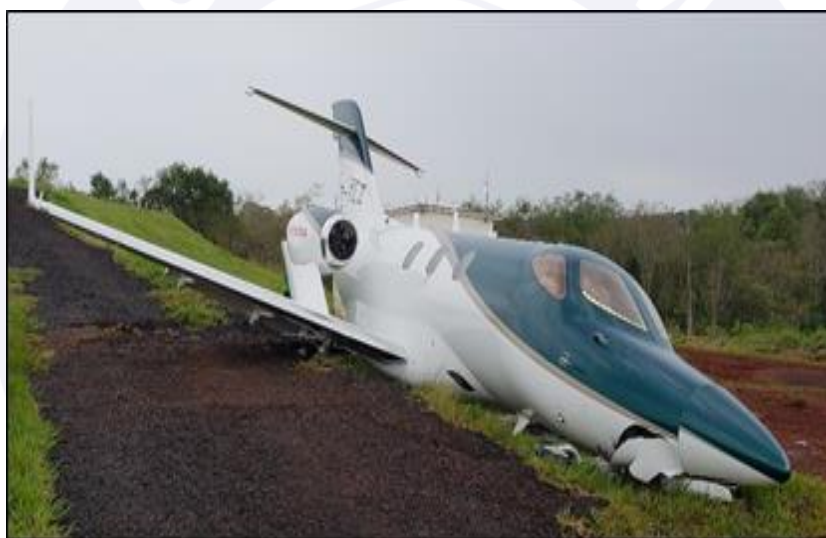
Após o pouso na cabeceira 32 de SBFI, a aeronave percorreu toda a extensão da pista, extrapolou os seus limites e caiu em um barranco.

Figura 1 - Aeronave após a ocorrência.

A aeronave teve danos substanciais na fuselagem e no trem de pouso.

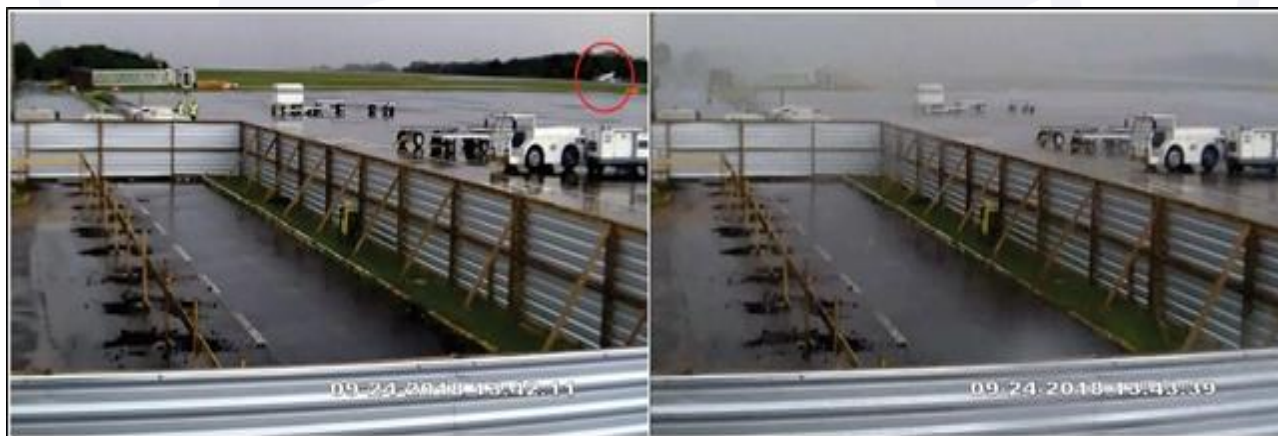
Na Figura 12 é possível visualizar as condições meteorológicas registradas por uma câmera de segurança do aeródromo em dois momentos: à esquerda, com a aeronave na pista, nota-se a precipitação sobre a cabeceira 14; à direita, 1 minuto e 28 segundos após o primeiro registro, nota-se uma chuva intensa sobre o aeródromo.

Figura 12 - Comparativo das imagens da cabeceira 14 em dois momentos: 13h42min11s (Local) (aeronave sobre a pista) e 13h43min39s (Local) (chuva sobre o aeródromo).

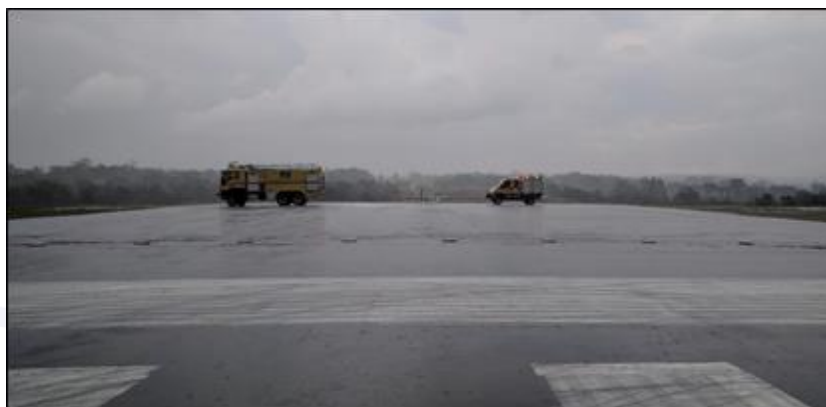
A Figura 13 representa as condições da pista de pouso (cabeceira 14) e sua *stopway*, 10 minutos após o acidente.

Figura 13 - Vista da cabeceira 14 de SBFI e Stopway, 10 minutos após o acidente.

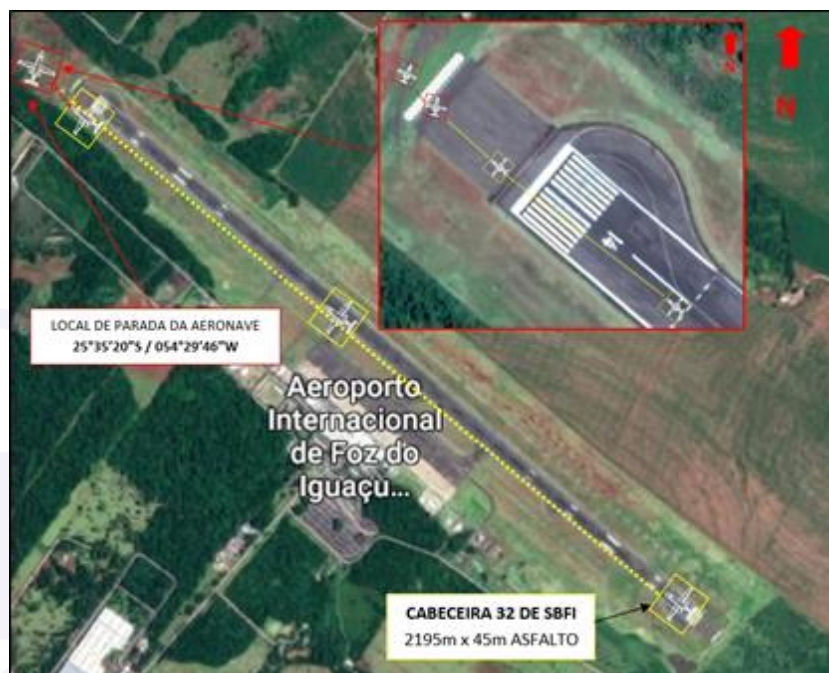
Ao perceber que iria sair da pista, o piloto comandou uma guinada à direita, parando a 90° em relação à pista (Figura 16).

Figura 16 - Trajetória da aeronave.

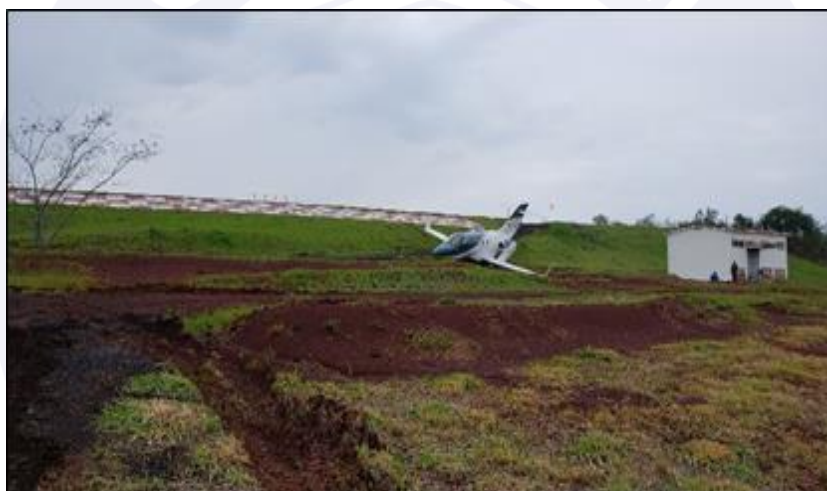
Após extrapolar os limites da *stopway*, o avião caiu em um barranco que possuía 7 metros de profundidade. Não houve desprendimento de peças da aeronave (Figura 17).

Figura 17 - Vista do barranco e da aeronave, após a parada total.

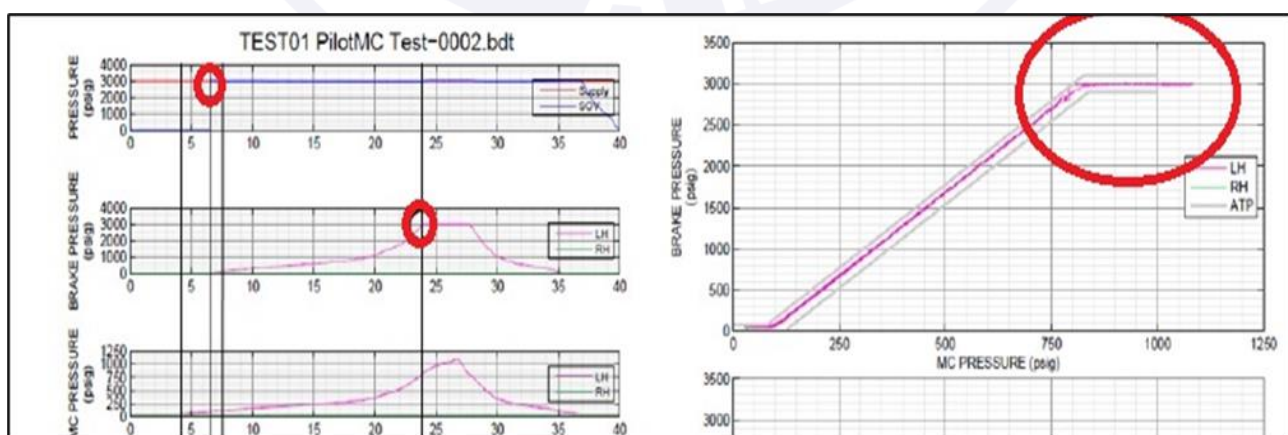
A Figura 18 ilustra os resultados obtidos durante a realização do “teste 01”, com o cilindro mestre do posto do piloto instalado. Nota-se que, durante todo o período, a pressão nominal do sistema hidráulico manteve-se estabilizada em 3.000 PSI e, ao simular a aplicação dos freios da aeronave por meio de atuação do cilindro mestre, o sistema atingiu o valor de 3.000 PSI, conforme preconizado pelo fabricante.

Figura 18 - Resultado do teste de pressão 01, realizado em bancada.

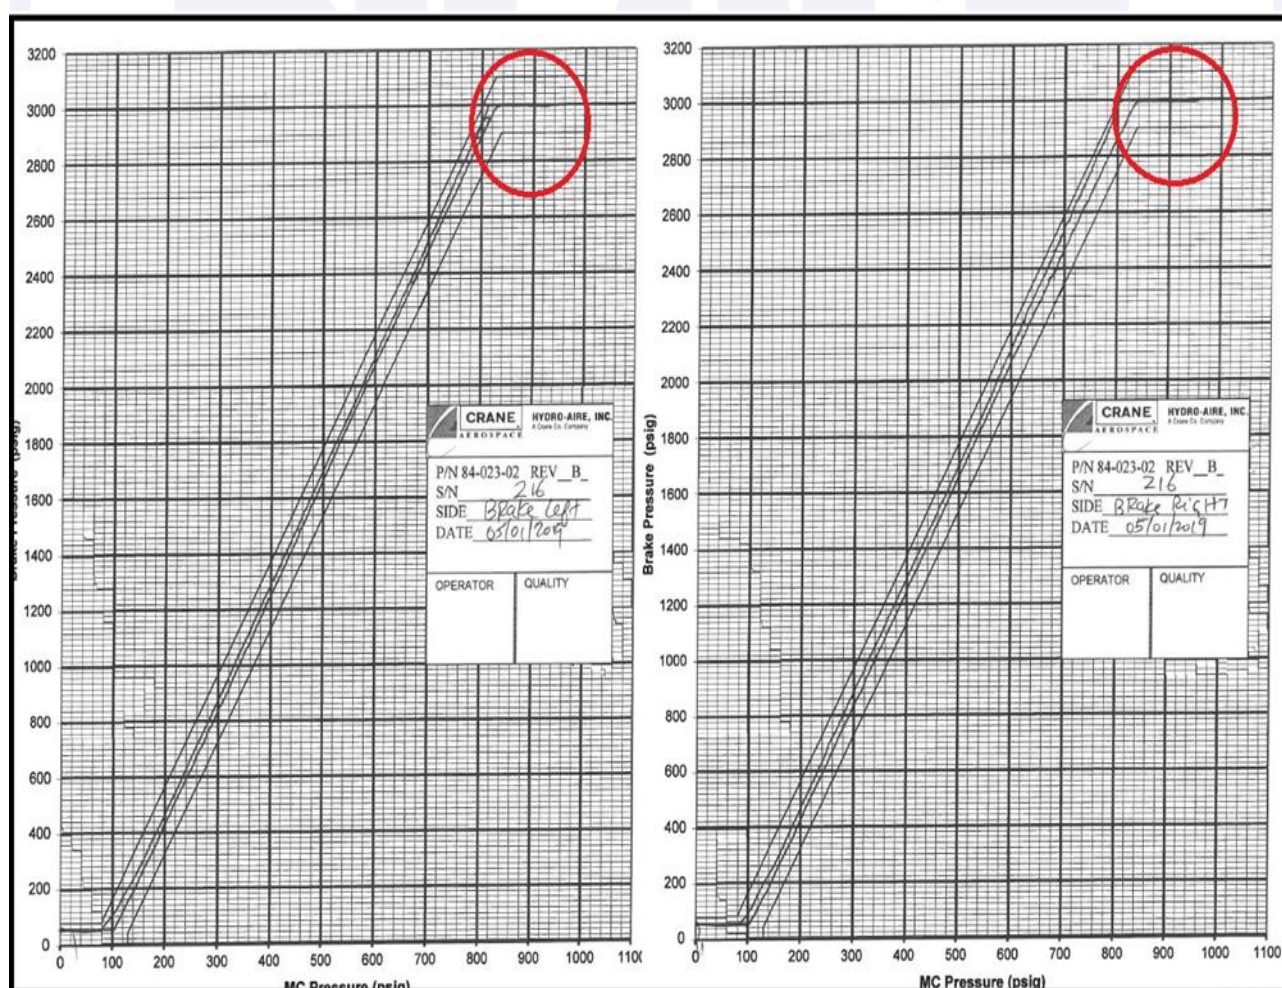
Por meio da Figura 19 é possível verificar que, durante testes de pressão realizados com ambos os freios (esquerdo e direito), o sistema atingiu a pressão de 3.000 PSI.

Figura 19 - Resultado de testes de medição de pressão realizados na PBV.

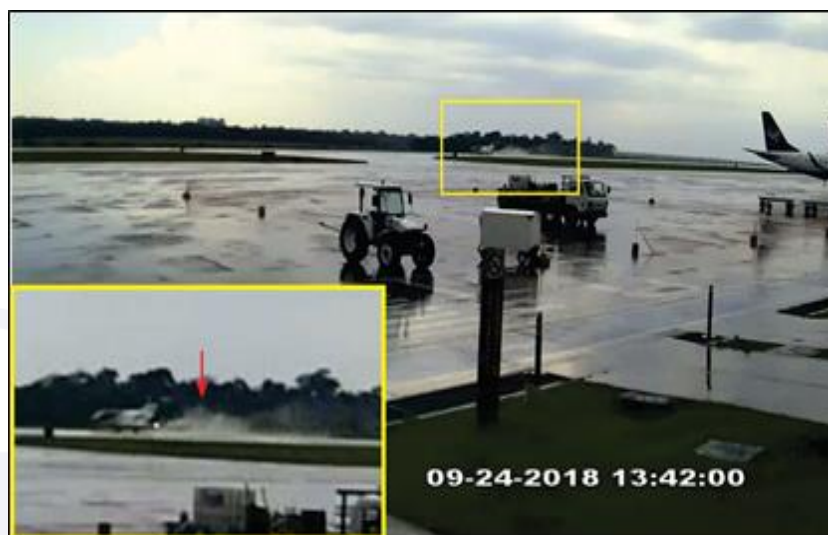
Uma câmera de vigilância do aeródromo registrou imagens do momento do pouso, nas quais foi possível verificar um *spray* formado na parte de traz da aeronave, denotando a existência de uma quantidade significativa de água na pista (Figura 20).

Figura 20 - Detalhe da corrida de pouso, com destaque para o *spray* formado na parte de traz da aeronave.

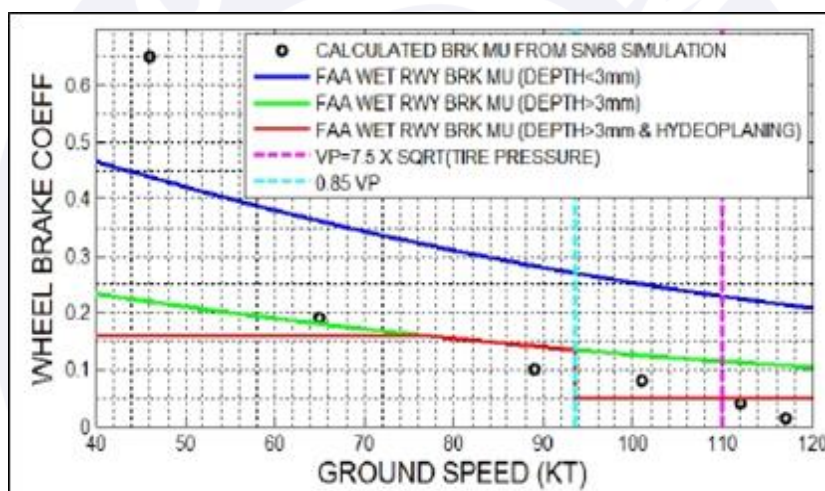
Três dos valores de coeficiente de frenagem em maior velocidade (*Touchdown*, T+4 e T+18) estão abaixo da curva de hidroplanagem das aeronaves testadas experimentalmente pela FAA. Nesses pontos, a desaceleração estimada da aeronave corresponde ao que seria esperado de uma aeronave em hidroplanagem. Dois pontos de dados (T+12 e T+34) ficam acima da curva de hidroplanagem da FAA.

Figura 30 - Pontos de dados de coeficiente de frenagem (círculos pretos) em comparação com as curvas de frenagem do modelo FAA para uma pista molhada com várias profundidades de água.

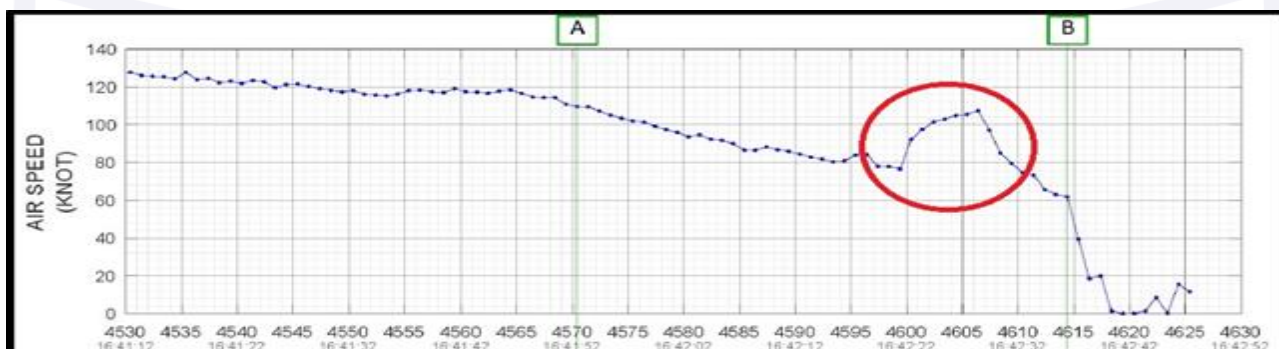
Conforme a Figura 33, nota-se que, a partir de 16:42:21, a velocidade calibrada começa a aumentar, de forma repentina em, aproximadamente, 32 kt, vindo a diminuir novamente em 16:42:34. O ponto "A" mostra o momento do toque da aeronave na pista (16:41:52). O ponto "B" representa o momento em que a aeronave extrapola os limites da pista de pouso (16:42:36). A área circulada, na cor vermelha, indica o intervalo de ocorrência de variação na velocidade calibrada da aeronave iniciada 30 segundos após o toque na pista.

Figura 33 - Variação na velocidade calibrada da aeronave.

Desse modo, ao considerar que a velocidade de 108 kt estava muito próxima da  $V_{REF}$  (111 KCAS), pode-se afirmar que esse fenômeno alterou as condições de sustentação da aeronave e, conseqüentemente, reduziu a aderência dos pneus sobre o solo, acarretando uma frenagem deficiente nos trechos em que a aeronave já se encontrava com a *ground speed* mais baixa e fora do efeito de aquaplanagem.
