**COMANDO DA AERONÁUTICA**  
**CENTRO DE INVESTIGAÇÃO E PREVENÇÃO DE**  
**ACIDENTES AERONÁUTICOS**

**RELATÓRIO FINAL SIMPLIFICADO**

DADOS DA OCORRÊNCIA					
DATA - HORA		INVESTIGAÇÃO		SUMA Nº	
30NOV2018 - 12:20 (UTC)		SERIPA VI		A-180/CENIPA/2018	
CLASSIFICAÇÃO		TIPO(S)		SUBTIPO(S)	
ACIDENTE		[UIMC] IMC NÃO INTENCIONAL [CFIT] VOO CONTROLADO CONTRA O TERRENO		NIL	
LOCALIDADE		MUNICÍPIO		UF	COORDENADAS
SERRA DO MANGAVAL		CÁCERES		MT	15°45'50"S 057°14'29"W

DADOS DA AERONAVE		
MATRÍCULA	FABRICANTE	MODELO
PT-ICN	CESSNA AIRCRAFT	182P
OPERADOR	REGISTRO	OPERAÇÃO
PARTICULAR	TPP	PRIVADA

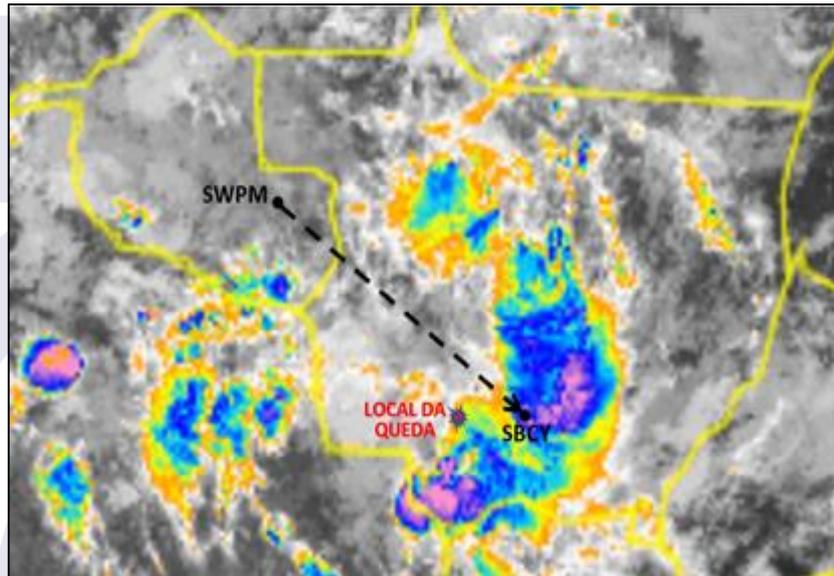
No momento do acidente, chovia e havia uma grande concentração de nuvens pesadas na região. A imagem de satélite realçada indicava a presença de formações no local da queda da aeronave (Figura 1).

Figura 1 - Imagem de satélite realçada mostrando a região do acidente.

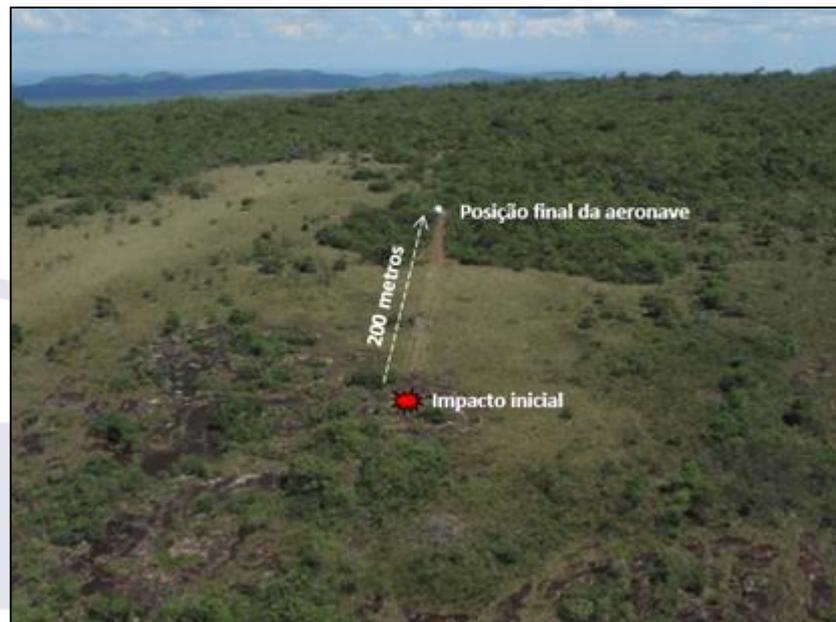
Constatou-se que a relação “razão de descida x velocidade”, aliada às características do terreno, composto em grande parte por um descampado e árvores de pequeno porte, propiciou que a aeronave, após a colisão contra o solo, percorresse, aproximadamente, 200 metros, com o desprendimento de algumas peças, até a sua parada total em meio a um conjunto de árvores, conforme Figura 2.

Figura 2 - Local da ocorrência.
