COMANDO DA AERONÁUTICA
CENTRO DE INVESTIGAÇÃO E PREVENÇÃO DE
ACIDENTES AERONÁUTICOS

RELATÓRIO FINAL SIMPLIFICADO

DADOS DA OCORRÊNCIA				
DATA - HORA	INVESTIGAÇÃO	SUMA N°		
15ABR2018 - 11:10 (UTC)	SERIPA VI	A-071/CENIPA/2018		
CLASSIFICAÇÃO	TIPO(S)	SUBTIPO(S)		
ACIDENTE	[LOC-G] PERDA DE CONTROLE NO SOLO	NIL		
LOCALIDADE	MUNICÍPIO	UF	COORDENADAS	
FORA DE AERÓDROMO	BARÃO DE MELGAÇO	MT	16°58'58"S	056°23'18"W

DADOS DA AERONAVE		
MATRÍCULA	FABRICANTE	MODELO
PT-IXC	CESSNA AIRCRAFT	310 Q
OPERADOR	REGISTRO	OPERAÇÃO
FTA - FLY TÁXI AÉREO LTDA.	TPX	PRIVADA

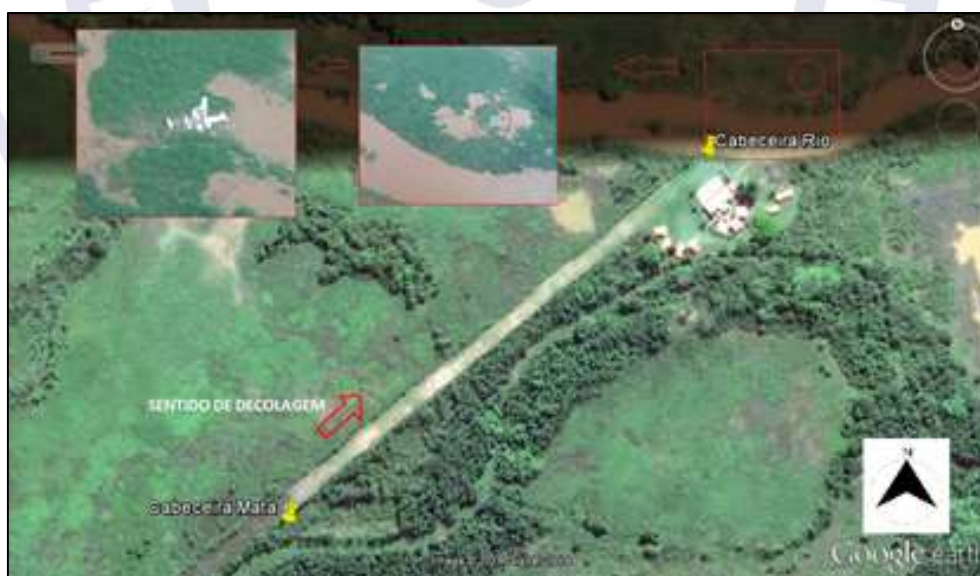
Figura 1 - Croqui do acidente.

O croqui abaixo mostra o sentido de decolagem e o local da queda, revelando que a aeronave manteve a reta após o término da pista praticamente tangenciando a água, até o momento em que tocou o trem de pouso na água e na vegetação inundada, colidindo contra a área alagadiça (Figura 1).

Por meio de uma filmagem, feita por um expectador no solo, verificou-se que a aeronave utilizou toda a extensão da pista. Contudo, aparentemente, não obteve velocidade suficiente para efetuar a subida inicial após a decolagem, extrapolando os limites da área, vindo a colidir contra a água, posto que essa área terminava em um rio.

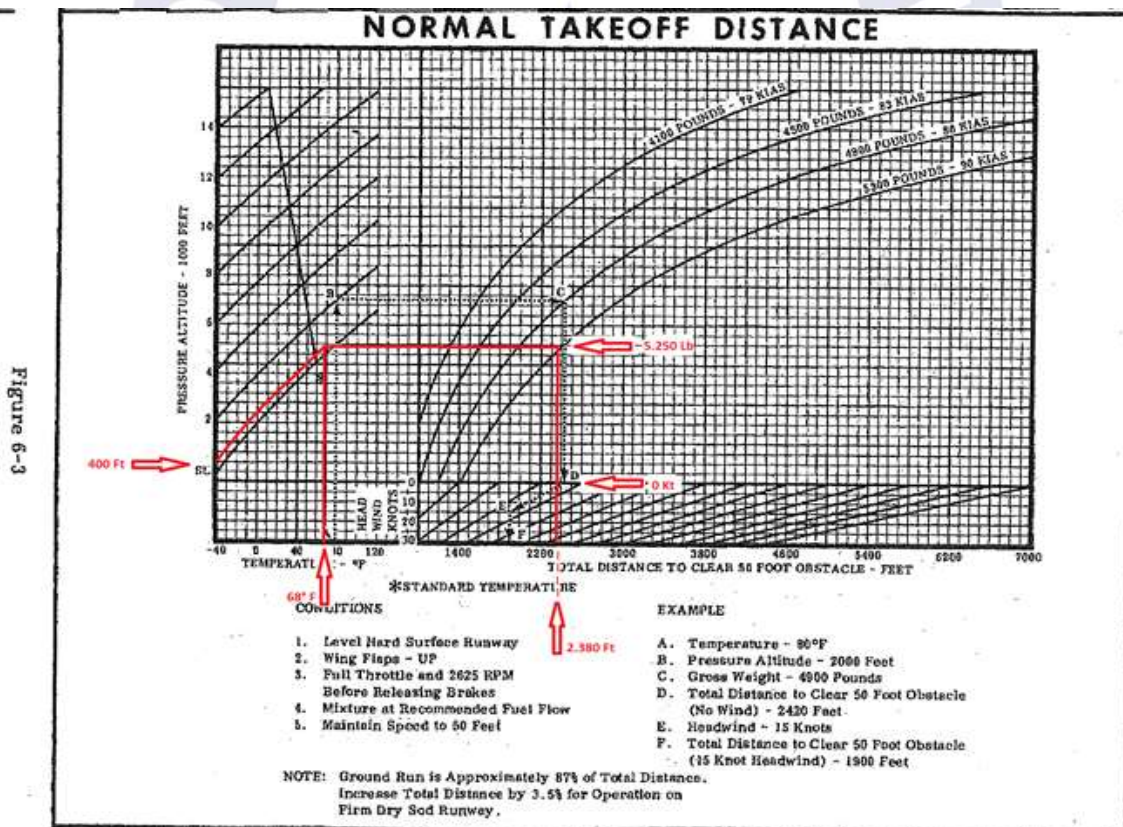
Figura 2 - Gráfico de distância de decolagem normal.

Contudo, essa informação somente agravaria as constatações que se seguiram durante o processo investigativo. Ou seja, independentemente de a grama molhada ter influenciado na corrida de decolagem, as dimensões da área não eram suficientes para a decolagem da aeronave, conforme descrito no Gráfico de Decolagem Normal (*Normal Takeoff Distance*), retirado do Manual da Aeronave (*Owner's Manual Cessna 310* - pág. 6-3) (Figura 2):

- Temperatura: aprox. 20°C = 68°F.
- Altitude de Pressão do local: aprox. 400ft.
- Peso no momento do acidente: 5.250lb.
- Vento: nulo (0kt).
- Resultado: necessidade de 2.380ft = 725m de pista.

Dessa forma, constatou-se que o local de decolagem não possuía as dimensões mínimas necessárias para realizar a decolagem da aeronave, corroborando com os indícios apresentados na filmagem.

A mínima distância necessária calculada seria de 725m. Contudo, a área utilizada para a decolagem possuía somente 615m.

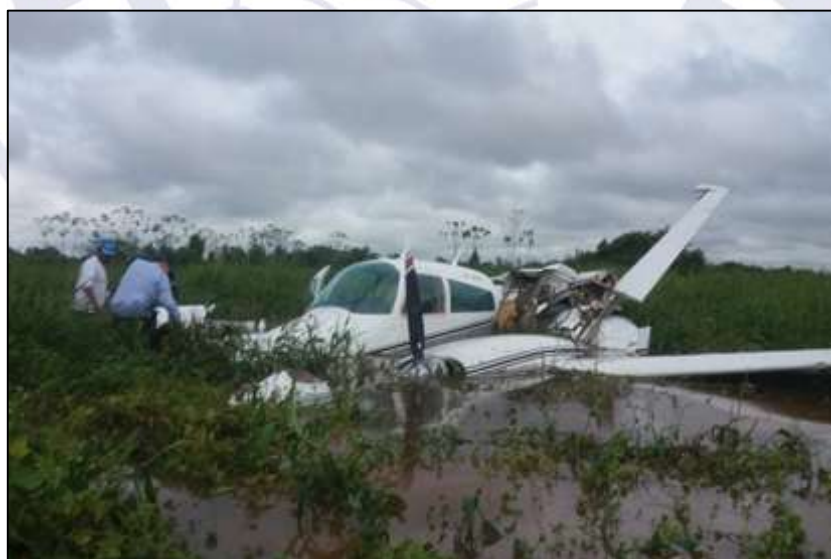
Figura 3 - Posição final da aeronave.

A aeronave teve danos substanciais.

Devido à aeronave ter ficado praticamente submersa e, também, pela ausência de indícios de qualquer tipo de falha mecânica, não foi realizado qualquer tipo de teste ou análise de componentes.
