COMANDO DA AERONÁUTICA
CENTRO DE INVESTIGAÇÃO E PREVENÇÃO DE
ACIDENTES AERONÁUTICOS

RELATÓRIO FINAL
A-082/CENIPA/2019

OCORRÊNCIA:	ACIDENTE
AERONAVE:	PT-KLO
MODELO:	PA-28-180
DATA:	27MAIO2019

O presente Relatório Final refere-se ao acidente com a aeronave PT-KLO, modelo PA-28-180, ocorrido em 27MAIO2019, classificado como “TURB - Encontro com turbulência em voo”.

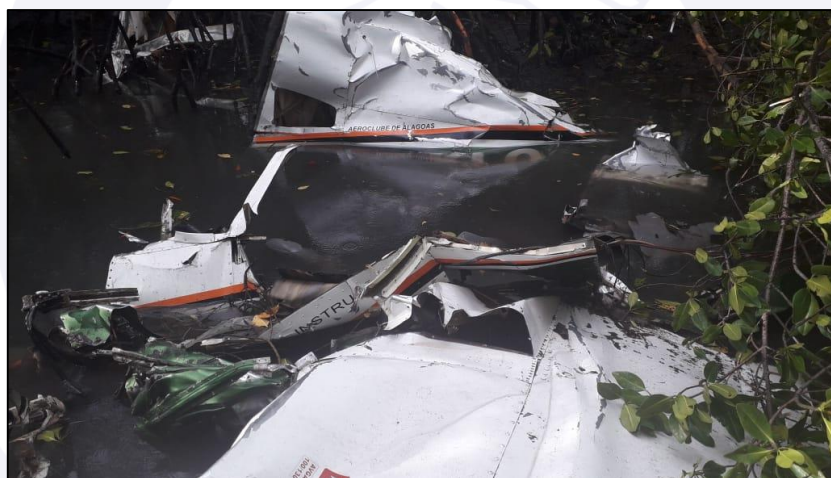
Figura 1 - Destroços da aeronave PT-KLO localizados no manguezal.

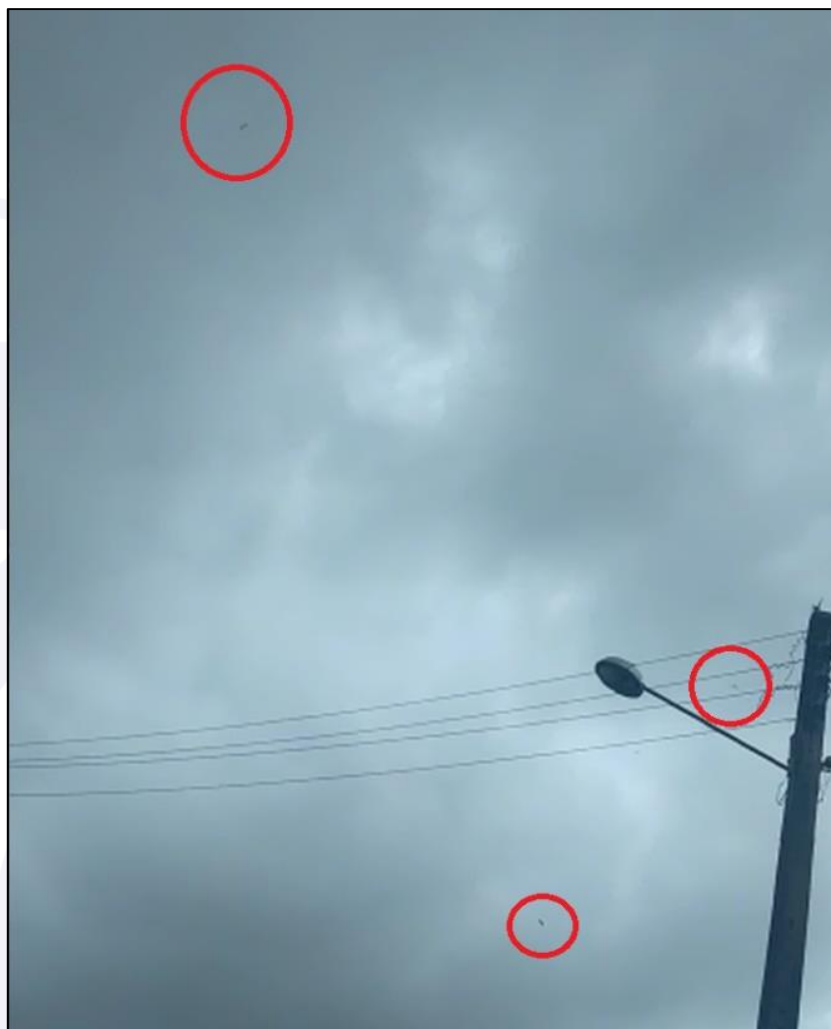
seguindo-se do desprendimento de partes da aeronave que, por sua vez, iniciou um giro no sentido horário, que se manteve até colidir contra o terreno (Figura 16).

Figura 16 - Imagens fotográficas oriundas de observadores no solo indicam partes da aeronave desprendidas em voo.

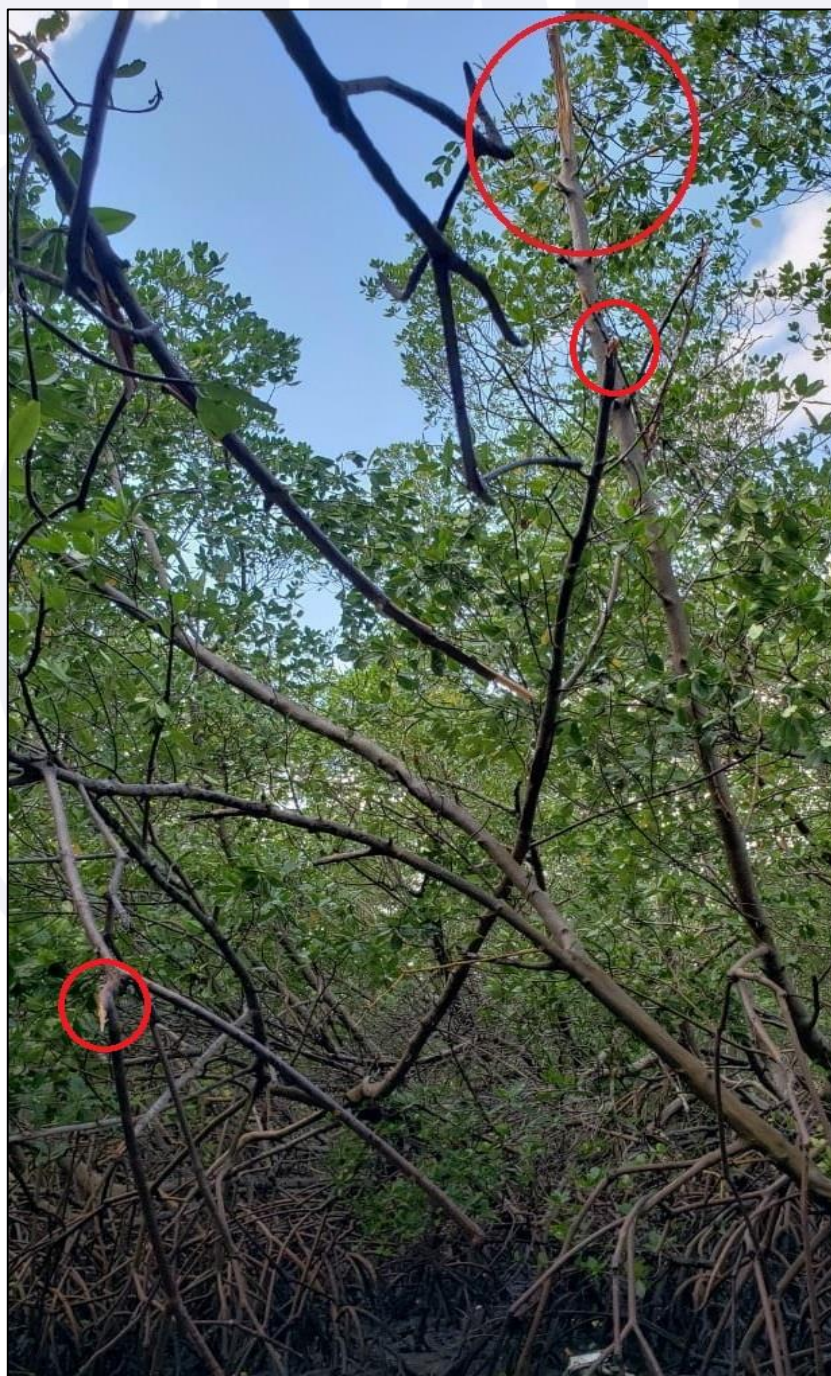
A vegetação existente em torno do local onde ocorreu o impacto da aeronave com o solo apresentou indícios que a trajetória de queda, possivelmente, ocorreu a baixa velocidade e grande ângulo (Figura 18).

Figura 18 - Aspecto dos danos à vegetação existente em torno dos destroços.

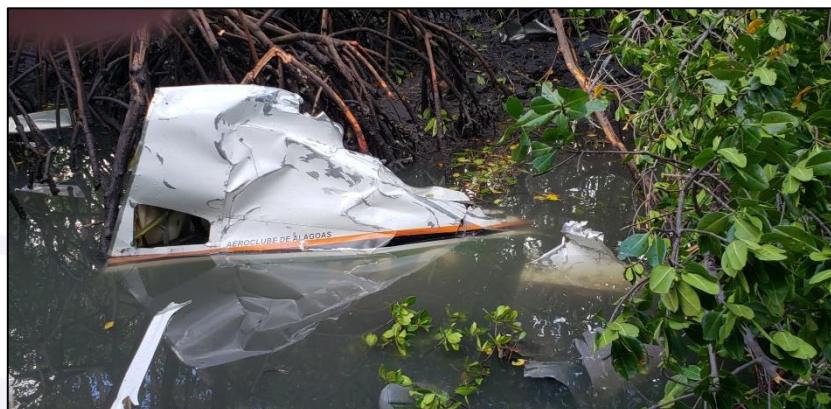
Os destroços da aeronave ficaram parcialmente submersos no manguezal (Figura 19).

Figura 19 - Destroços da aeronave parcialmente submersos.

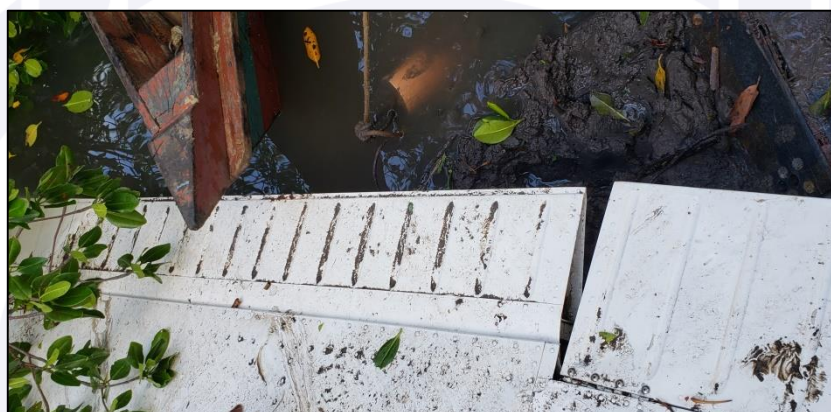
A asa esquerda foi encontrada conectada à fuselagem central da aeronave e com o flape recolhido (Figura 20).

Figura 20 - Asa esquerda no local do acidente.

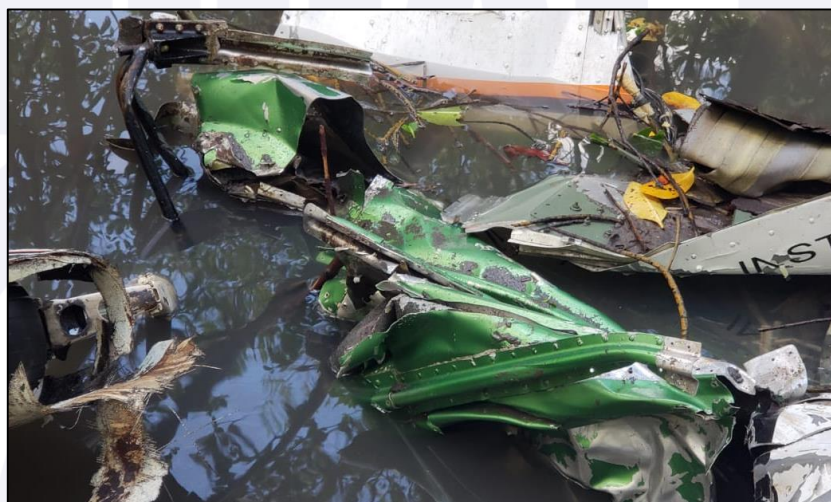
Os destroços da parte dianteira indicaram que, no momento do impacto, a aeronave foi submetida a um esforço de torção no sentido horário (Figura 21).

Figura 21 - Parte dianteira da aeronave.

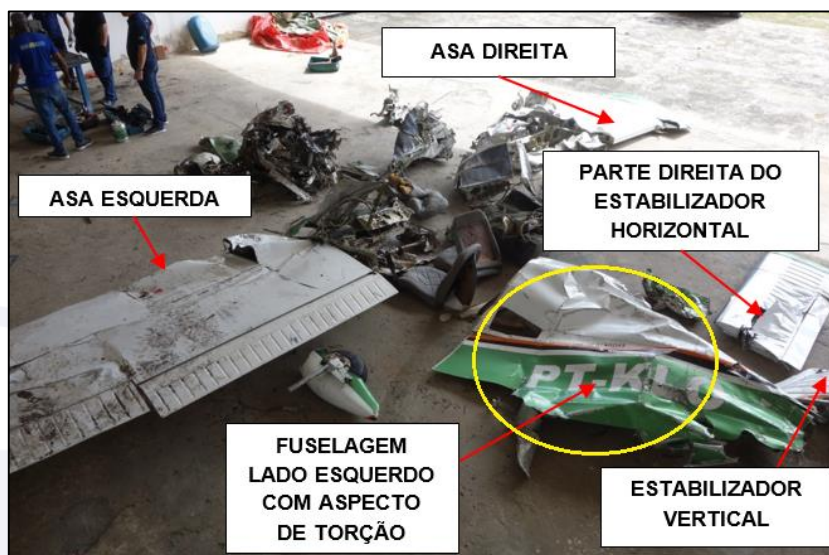
Figura 23 - Vista lateral, com destaque da torção da região da cauda.

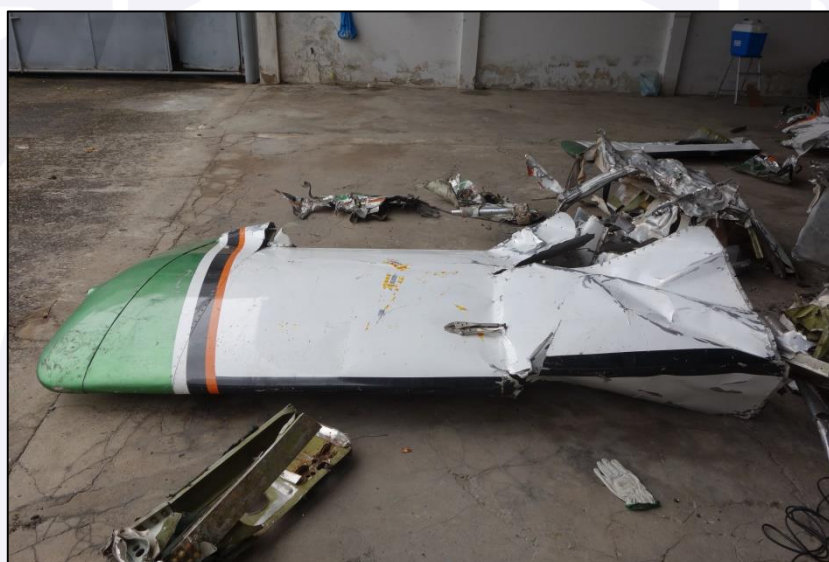
Figura 24 - Painel da asa direita que se desprendeu em voo.

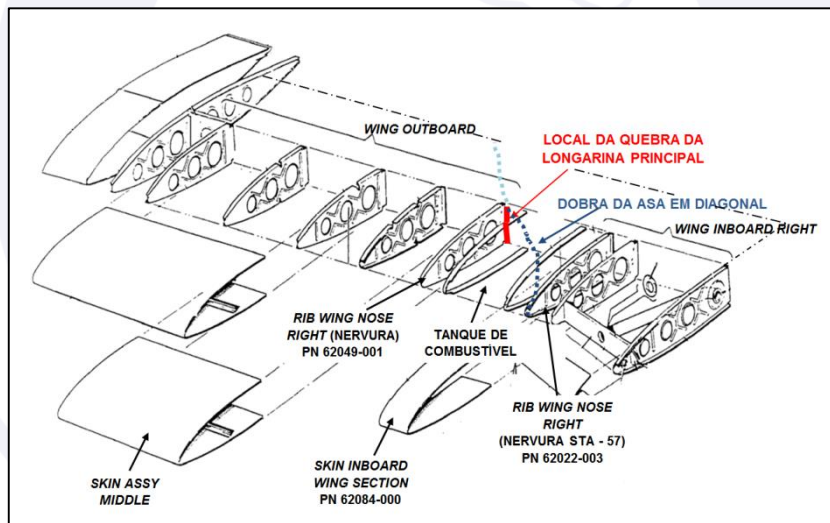
Durante a análise dos destroços, por meio da reconstituição realizada, observou-se que houve o colapso da *wing outboard*, que se apresentava com uma linha de dobra da asa em diagonal, entre a *rib wing nose right* (PN 62049-001) e a *rib wing nose right - STA 57* – (PN 62022-003), na área do tanque de combustível (Figura 27).

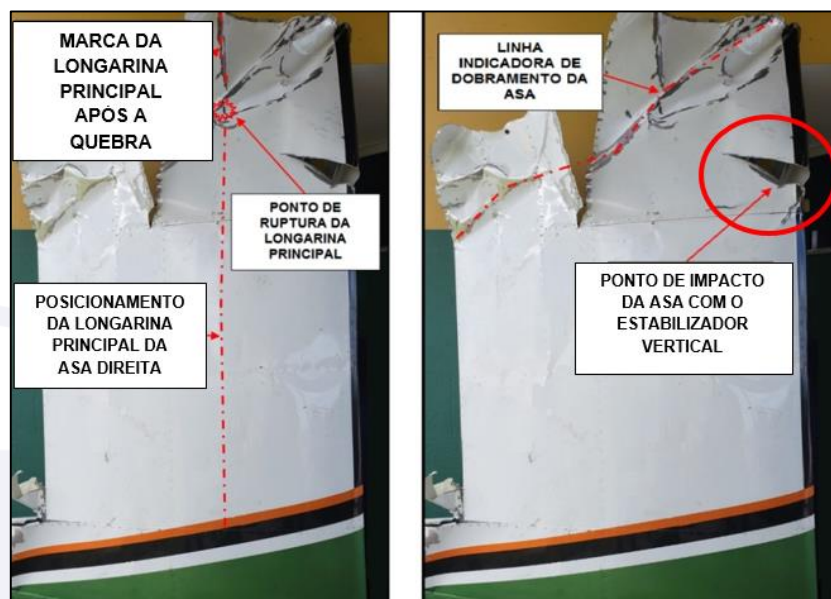
Os exames permitiram observar uma linha na asa direita provocada pela dobra, para cima e para trás, junto à região onde houve a quebra da longarina principal (Figura 28).

Figura 28 - Aspecto da marca da dobra da asa direita.

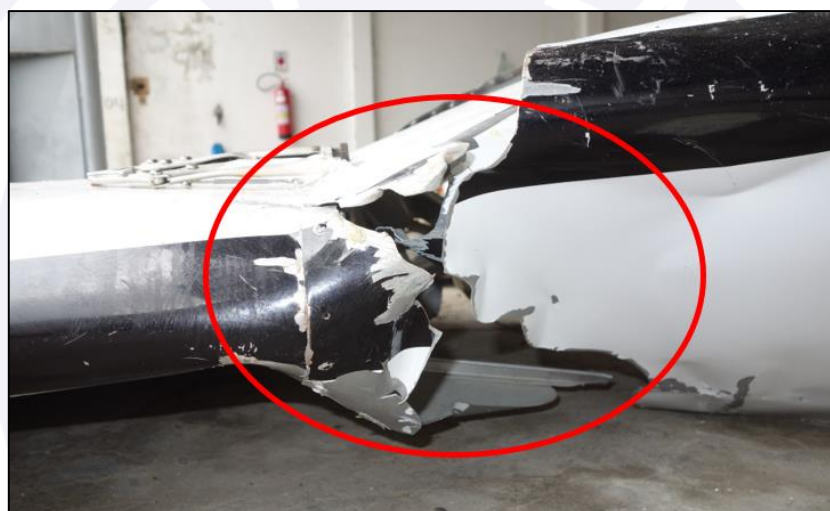
O dano existente no bordo de ataque da asa direita (*Skin Assy Middle*) tem relação com o possível impacto entre este componente e o estabilizador vertical (Figura 29).

Figura 29 - Marca de impacto no bordo de ataque da asa direita, possivelmente com o estabilizador vertical.

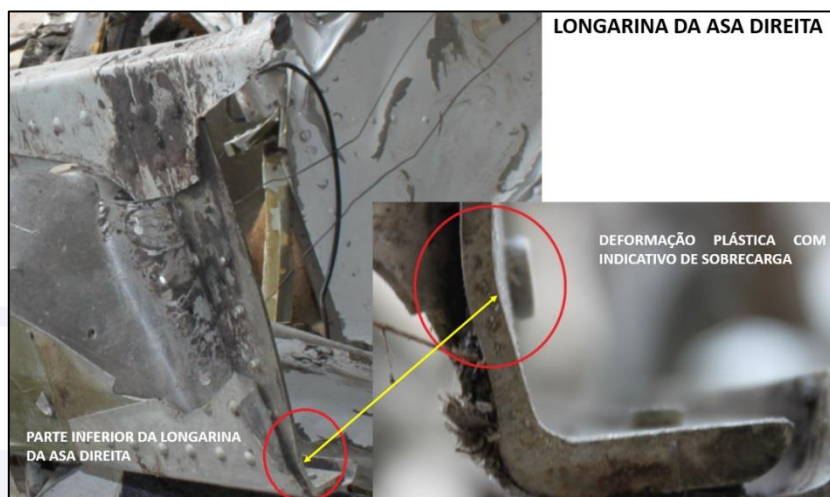
A longarina principal da asa direita apresentava deformação plástica devido a um excesso de esforço por flexão na parte inferior, indicando sobrecarga no sentido “debaixo para cima” (Figura 30).

Figura 30 - Ruptura da longarina da asa direita com indicativo de sobrecarga.

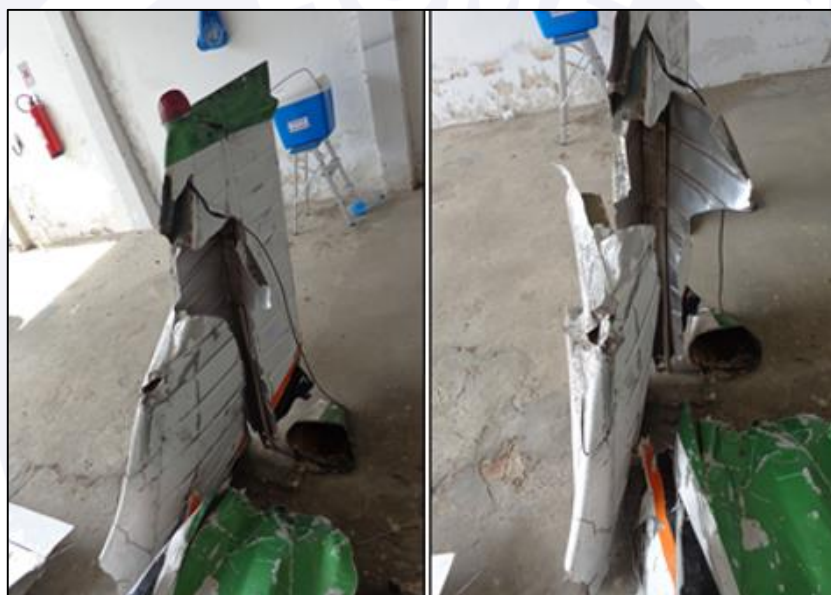
O estabilizador vertical e o leme de direção apresentavam sinais de impacto, possivelmente com a parte da asa direita que se desprende (Figura 31).

Figura 31 - Aspecto dos danos e deformações no estabilizador vertical.

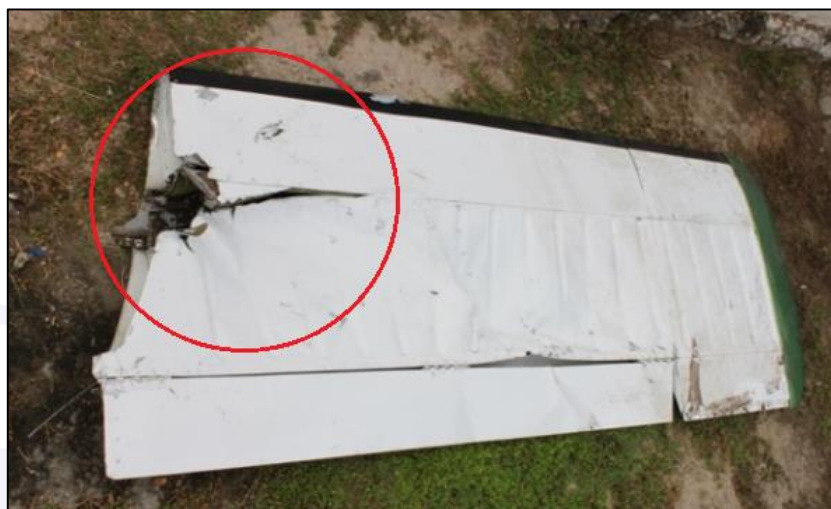
Os dois lados do estabilizador horizontal foram encontrados afastados entre si e do núcleo dos destroços (seção central da aeronave com a asa esquerda e o motor). Foram observadas deformações por sobrecarga e quebra da longarina (Figura 32).

Figura 32 - Parte superior do lado direito do estabilizador horizontal, evidenciando o ponto da quebra da sua longarina, por sobrecarga.

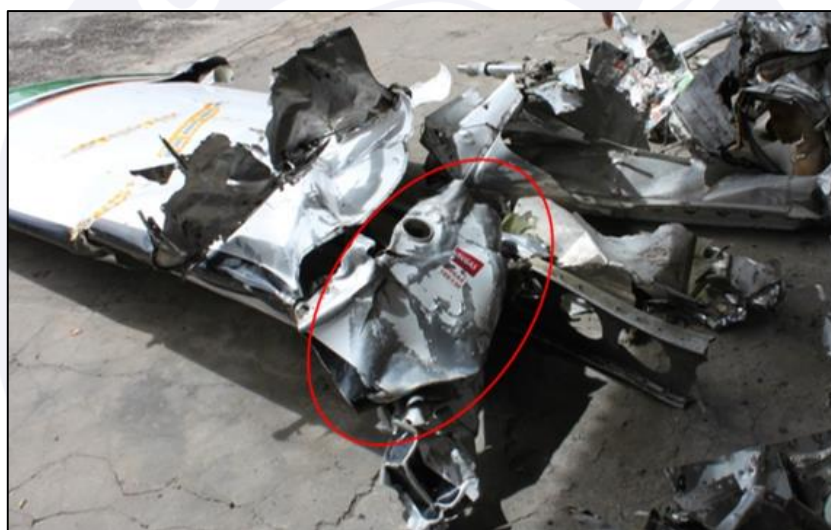
O tanque de combustível direito soltou-se do painel da asa após colidir contra o bordo de ataque da asa esquerda, sendo encontrado em local afastado da seção central da aeronave. Apresentava danos por compressão. No destaque, observa-se o amoldamento do revestimento externo, provavelmente, em decorrência do seu impacto contra o bordo de ataque da asa direita. (Figura 33).

Figura 33 - Reconstituição do tanque direito em relação à asa direita.

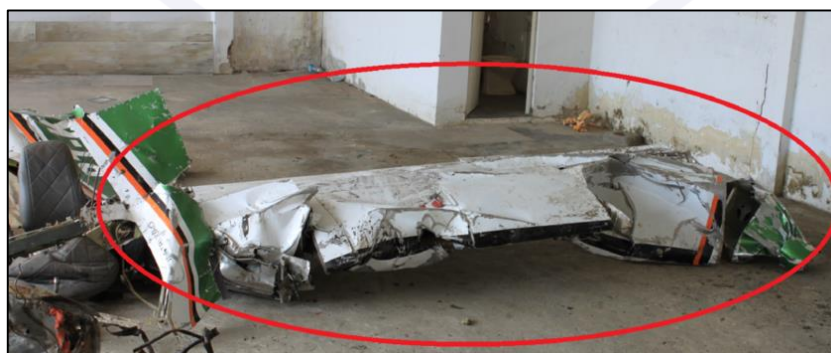
A asa esquerda permaneceu fixada à fuselagem, apresentando uma forte deformação próxima à ponta, possivelmente, resultado da colisão contra o painel da asa direita, além de outros danos pelo impacto contra o solo (Figura 34).

Figura 34 - Asa esquerda e os danos decorrentes dos impactos.

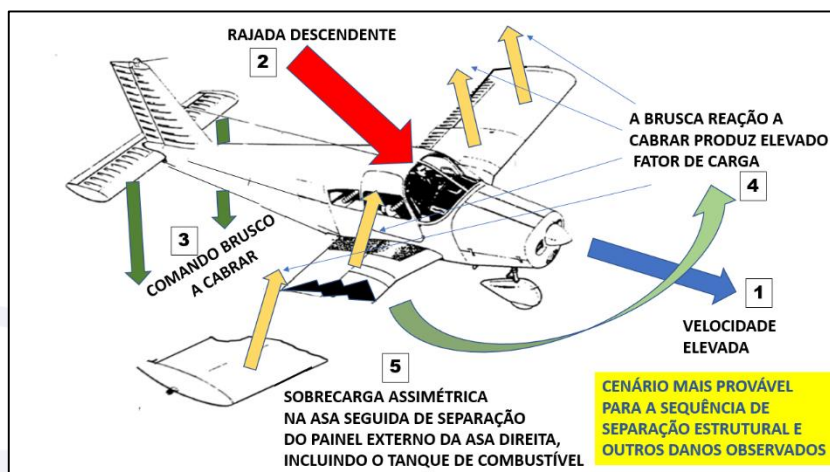
O elevado momento fletor gerou sobrecarga na estrutura da asa. A assimetria da sobrecarga pode ter sido consequência da atitude da aeronave ao ser submetida à carga de rajada descendente (Figura 42).

Figura 42 - Sequência de 1 a 5, representando a quebra da asa direita.

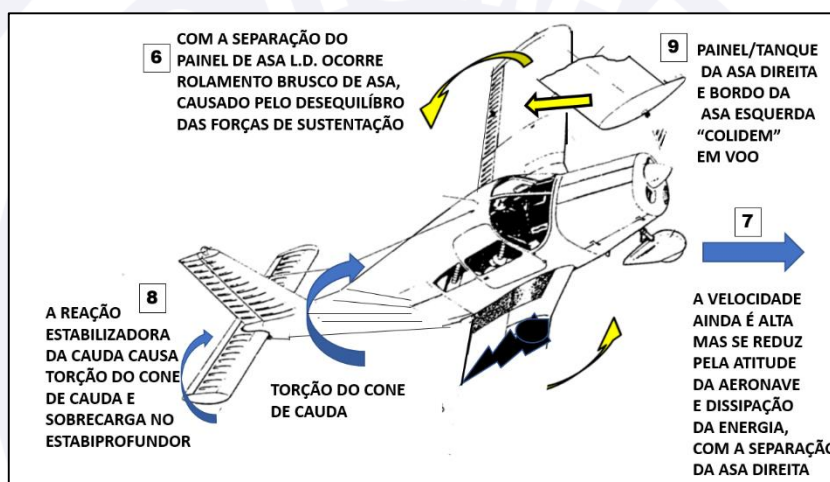
Após se desprender, o painel de asa deslocou-se para cima, com o tanque de combustível ainda conectado a ele, chocou-se contra o bordo de ataque da asa esquerda, concomitante ao rolamento brusco da aeronave em seu eixo, causando torção do cone de cauda e sobrecarga no estabilizador horizontal (estabiprofundor), devido à sua reação estabilizadora (Figura 43).

Figura 43 - Sequência de 6 a 9, indicando a dinâmica da primeira colisão (painel da asa direita com a asa esquerda).

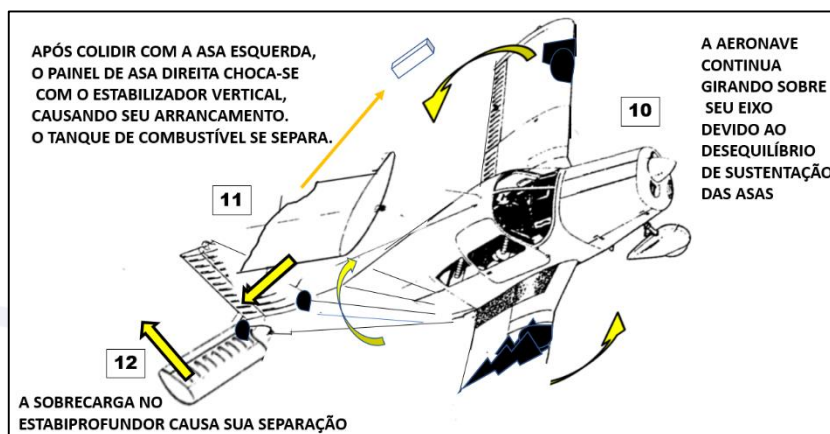
Com a aeronave girando em seu eixo, o painel de asa direita tem uma segunda colisão, desta vez com o estabilizador vertical, causando seu arrancamento. Antes disso, o tanque de combustível, já deformado, separa-se da asa. Concomitante ao giro da aeronave, o estabiprofundor entra em colapso por sobrecarga e se desprende (Figura 44).

Figura 44 - Sequência de 10 a 12, indicando a dinâmica da segunda colisão (painel da asa direita com o estabilizador vertical).

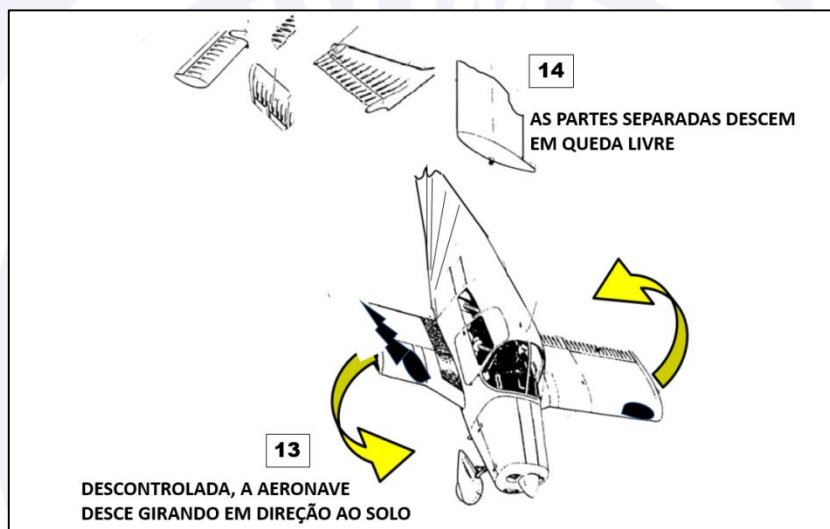
O rolamento brusco da aeronave provocou torção da fuselagem traseira e ruptura por sobrecarga na longarina do estabiprofundor. Com isso, houve a soltura em voo dessas estruturas. Descontrolada, a aeronave desce girando em direção ao solo, com as partes separadas projetando-se em queda livre (Figura 45).

Figura 45 - Sequência de 13 a 14, indicando a dinâmica da trajetória final do PT-KLO.
