**COMANDO DA AERONÁUTICA**  
**CENTRO DE INVESTIGAÇÃO E PREVENÇÃO DE**  
**ACIDENTES AERONÁUTICOS**

**RELATÓRIO FINAL SIMPLIFICADO**

DADOS DA OCORRÊNCIA					
DATA - HORA		INVESTIGAÇÃO		SUMA Nº	
22FEV2019 - 14:00 (UTC)		SERIPA V		A-033/CENIPA/2019	
CLASSIFICAÇÃO		TIPO(S)		SUBTIPO(S)	
ACIDENTE		[SCF-NP] FALHA OU MAU FUNCIONAMENTO DE SISTEMA / COMPONENTE		NIL	
LOCALIDADE		MUNICÍPIO		UF	COORDENADAS
AERÓDROMO 14 BIS (SSOK)		LONDRINA		PR	23°12'52"S 051°10'46"W

DADOS DA AERONAVE		
MATRÍCULA	FABRICANTE	MODELO
PR-RCS	PIPER AIRCRAFT	PA-31-325
OPERADOR		REGISTRO
PARTICULAR		TPP
		OPERAÇÃO
		PRIVADA

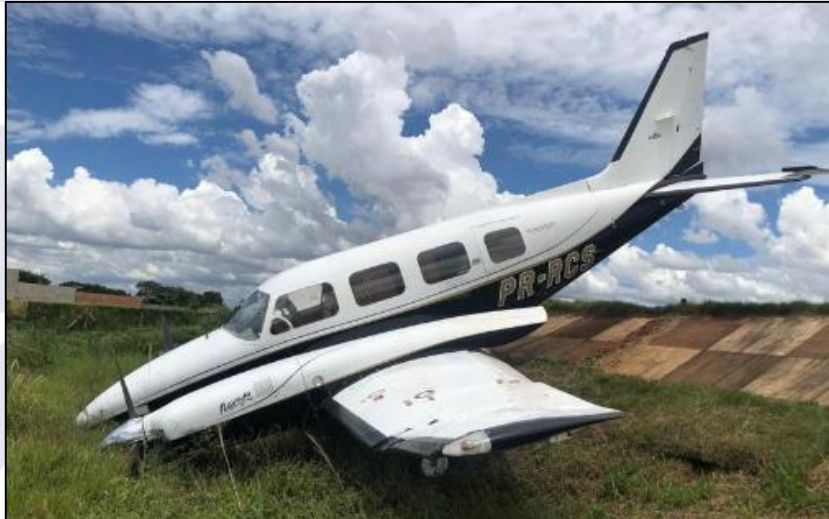
Após realizar uma corrida na pista, quando a aeronave iria alinhar para decolar da cabeceira 29, ela ultrapassou os limites da pista pela extremidade e caiu em um barranco.

Figura 1 - Aeronave após a ocorrência.

A aeronave teve danos substanciais e o piloto saiu ileso.

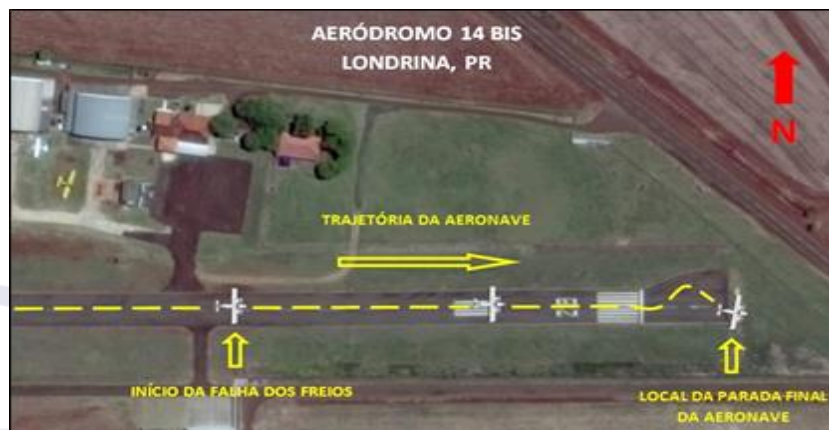
Ao tentar parar a aeronave, houve a falha do freio direito e a aeronave saiu da pista, caindo em um barranco (Figura 2).

Figura 2 - Croqui da ocorrência.

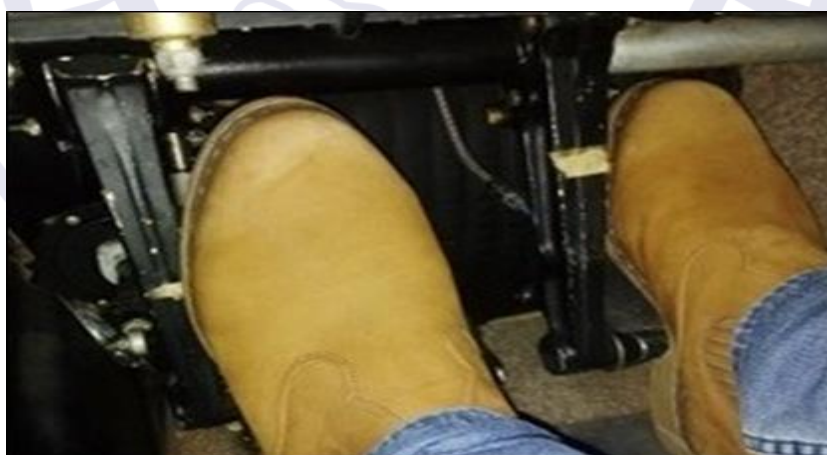
Com a finalidade de identificar possíveis anormalidades no sistema de frenagem, foram efetuados alguns testes funcionais. Foram aplicados movimentos repetidos nos pedais dos freios do piloto e do copiloto das rodas direita e esquerda do trem de pouso principal, a fim de pressurizar o sistema e, em seguida, foi aplicada uma força contínua. Segundos depois, observou-se que o pedal direito do copiloto começou a ceder, ficando alguns centímetros à frente do esquerdo (Figura 3).

Figura 3 - Posição dos pedais durante o teste.

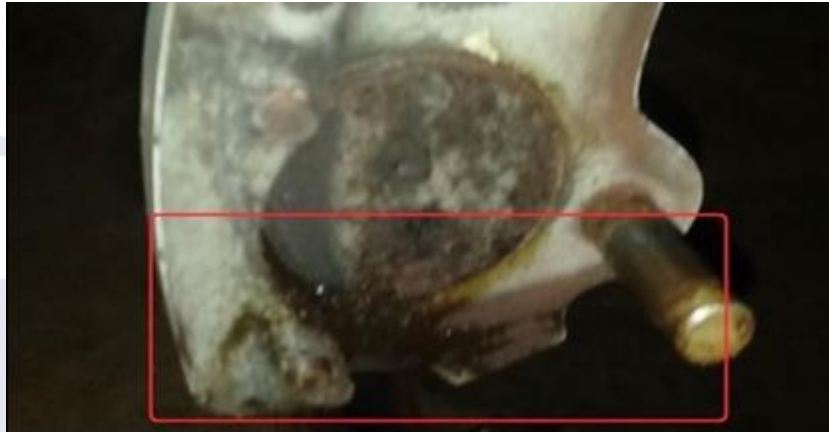
Após essa remoção, verificou-se que havia um vazamento no pistão inferior, PN 755 838, *piston* (*Piper Parts Catalog*, PA-31-325, *Section IV*, page 1J8, fig. 41, item 3), conforme Figuras 4 e 5.

Figura 4 - Pistão inferior, com destaque para o vazamento de óleo.

Dessa forma, os fatos mencionados acima (os desgastes da gaxeta e do alojamento do pistão, e o acúmulo de sujeira e óleo no alojamento e no pistão inferior do conjunto de freio direito) contribuíram para o vazamento do fluido no conjunto do freio da roda do trem de pouso direito.

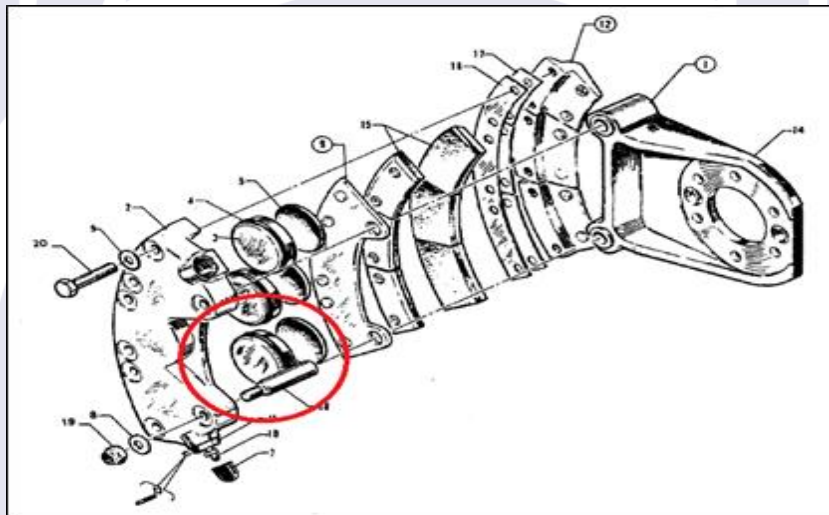
Figura 5 - Posicionamento do pistão que apresentava vazamento, conforme manual do fabricante.

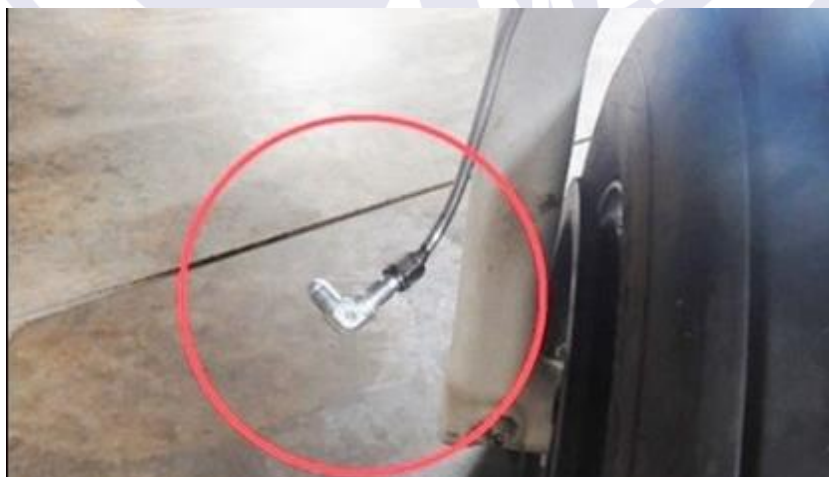
O conjunto de pistões do freio direito, *brake assembly*, PN 551 719, foi removido e a linha de pressão para o referido conjunto foi bujonada (Figura 6). Em seguida, foi realizado o teste de acionamento do freio.

Figura 6 - Isolamento da linha de pressão do conjunto de freio direito.

Foram novamente realizados movimentos repetidos nos pedais do piloto e copiloto das rodas direita e esquerda do trem de pouso principal seguidos de uma força contínua. Entretanto, ambos os pedais, do piloto e do copiloto permaneceram na mesma posição, eliminando assim a possibilidade de outro vazamento no sistema.

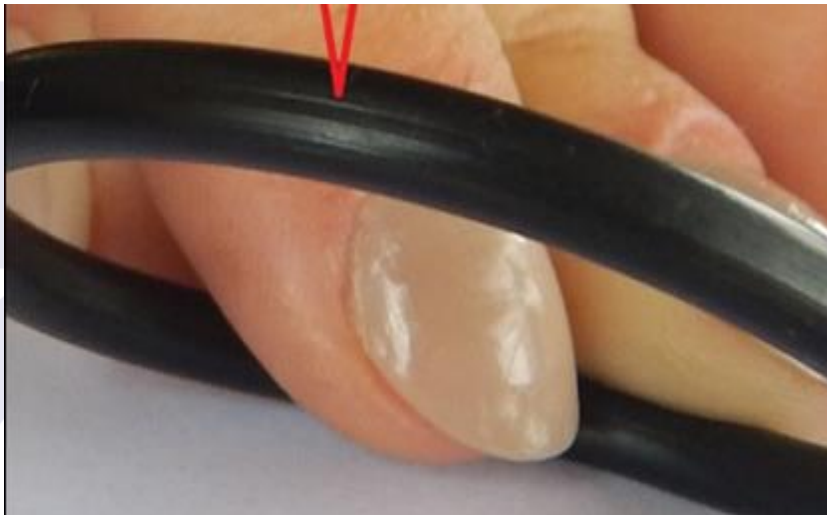
Em seguida, desmontou-se o conjunto de pistões do freio direito, *brake assembly*, PN 551 719, quando se constatou que havia sinais de desgaste (estrias) na gaxeta PN 755 838, *O ring* (*Piper Parts Catalog*, PA-31-325, *Section IV*, page 1J8 fig. 41, item 4), conforme Figuras 7 e 8.

Figura 7 - Gaxeta com destaque para os sinais de desgaste.

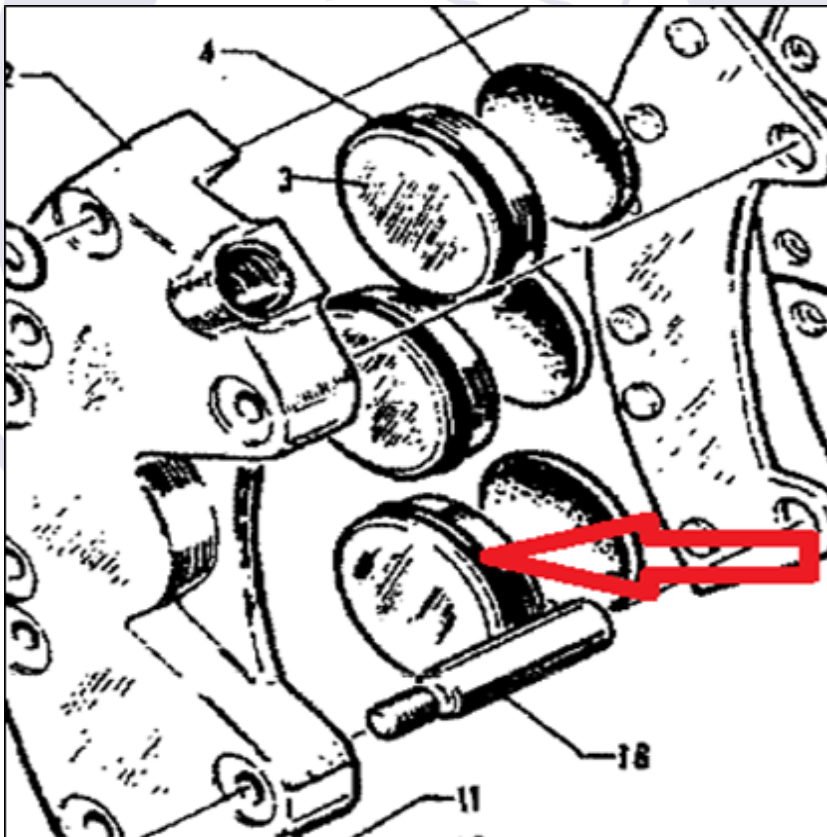
Figura 8 - Posicionamento da gaxeta que apresentava sinais de desgaste no sistema de freio.

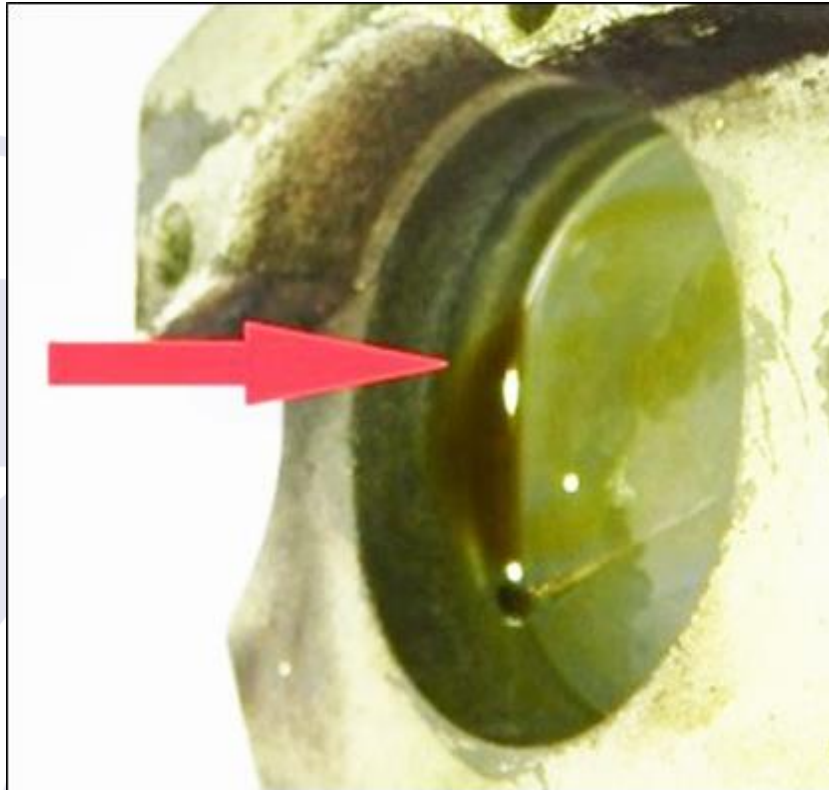
Constatou-se um desgaste na parte interna do alojamento do pistão inferior, PN 753 968, *cylinder - brake* (Piper Parts Catalog, PA-31-325, Section IV, page 1J8, fig. 41, item 2), conforme Figuras 9 e 10.

Figura 9 - Sinais de desgaste no alojamento do pistão.

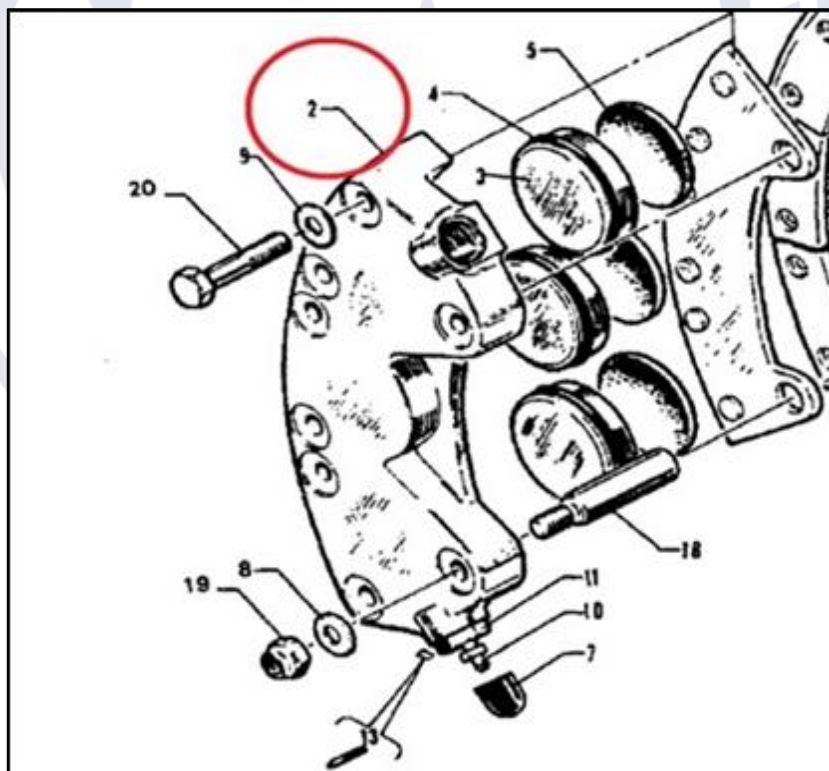
Figura 10 - Posicionamento do alojamento do pistão no conjunto de freio.

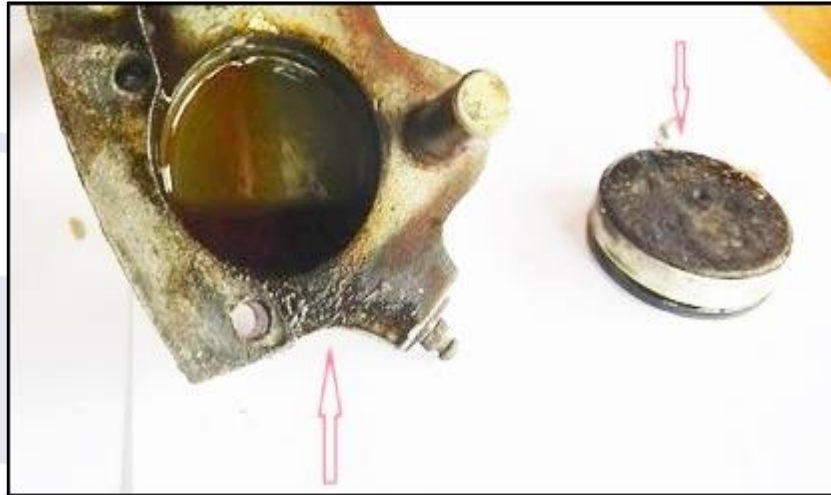
Havia acúmulo de sujeira sobre o óleo na parte inferior do conjunto de pistões do freio direito, *brake assembly*, PN 551 719 (*Piper Parts Catalog*, PA-31-325, *Section IV*, page 1J8, fig. 41, item 1), conforme Figura 11.

Figura 11 - Alojamento e pistão do freio direito com acúmulo de sujeira e óleo.
