COMANDO DA AERONÁUTICA
CENTRO DE INVESTIGAÇÃO E PREVENÇÃO DE
ACIDENTES AERONÁUTICOS

RELATÓRIO FINAL SIMPLIFICADO

DADOS DA OCORRÊNCIA									
DATA - HORA			INVESTIGAÇÃO			SUMA Nº			
15ABR2019 - 09:35 (UTC)			SERIPA VI			IG-062/CENIPA/2019			
CLASSIFICAÇÃO		TIPO(S)			SUBTIPO(S)				
INCIDENTE GRAVE		[OTHR] OUTROS			POUSO EM LOCAL NÃO PREVISTO				
LOCALIDADE			MUNICÍPIO		UF	COORDENADAS			
AERÓDROMO SANTA GENOVEVA (SBGO)			GOIÂNIA		GO	16°37'47"S		049°13'6"W	
DADOS DA AERONAVE									
MATRÍCULA		FABRICANTE			MODELO				
PT-FTZ		PIPER AIRCRAFT			PA-31T2I				
OPERADOR				REGISTRO		OPERAÇÃO			
CONSTRUTORA FETZ LTDA				TPP		PRIVADA			
PESSOAS A BORDO / LESÕES / DANOS À AERONAVE									
A BORDO		LESÕES					DANOS À AERONAVE		
		Illeso	Leve	Grave	Fatal	Desconhecido			
Tripulantes	1	1	-	-	-	-	X	Nenhum	
Passageiros	4	4	-	-	-	-		Leve	
Total	5	5	-	-	-	-		Substancial	
								Destruída	
Terceiros	-	-	-	-	-	-		Desconhecido

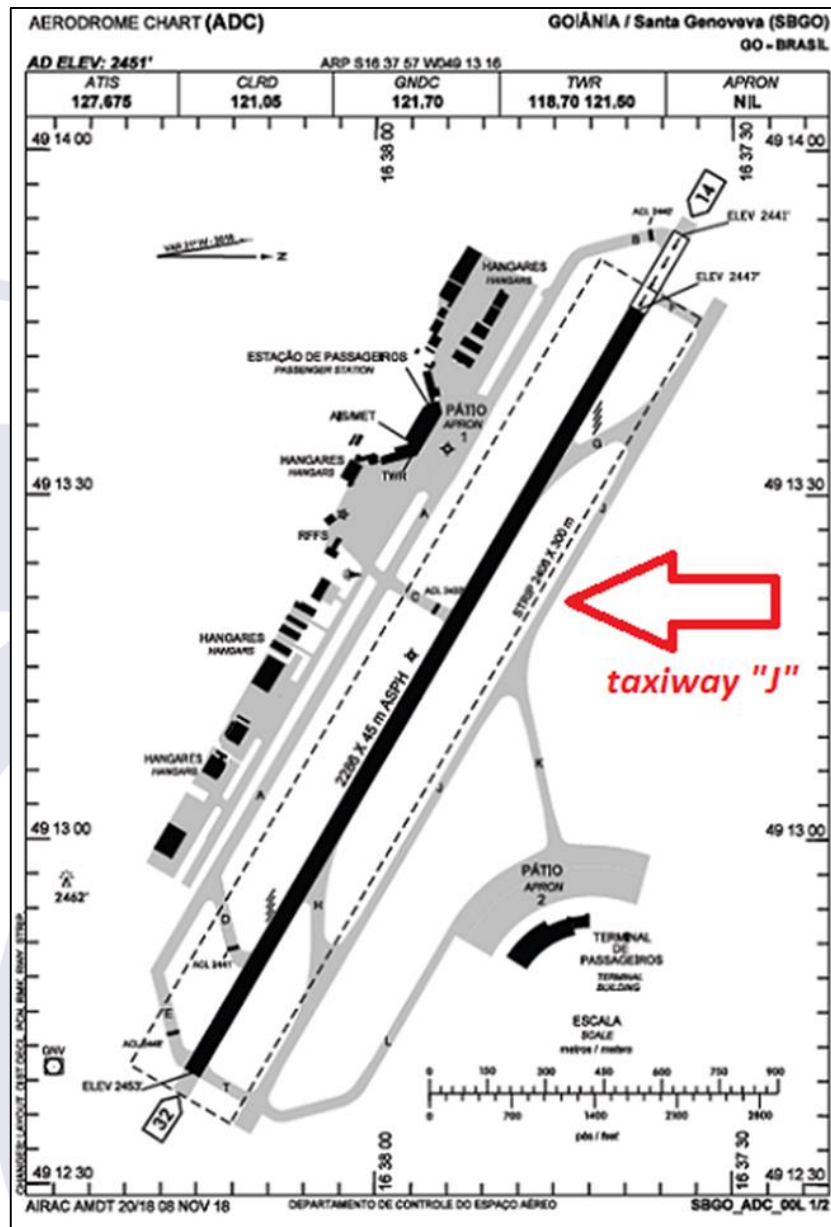
A aproximação prosseguiu tendo o piloto presumido que a faixa asfaltada avistada era a pista 14, sendo que, na realidade, revelou-se ser a *taxiway* "J" (Figura 1).

Figura 1 - Carta de aeródromo indicando a *taxiway* "J".

O piloto relatou que percebeu estar alinhado com a *taxiway* "J" apenas quando já se encontrava muito próximo ao solo, e decidiu efetuar o pouso para "evitar maiores problemas". Após isso, ele conduziu a aeronave ao pátio de estacionamento.
