COMANDO DA AERONÁUTICA
CENTRO DE INVESTIGAÇÃO E PREVENÇÃO DE
ACIDENTES AERONÁUTICOS

RELATÓRIO FINAL SIMPLIFICADO

DADOS DA OCORRÊNCIA					
DATA - HORA		INVESTIGAÇÃO		SUMA Nº	
05MAR2020 - 20:00 (UTC)		SERIPA IV		A-034/CENIPA/2020	
CLASSIFICAÇÃO		TIPO(S)		SUBTIPO(S)	
ACIDENTE		[LOC-G] PERDA DE CONTROLE NO SOLO		NIL	
LOCALIDADE		MUNICÍPIO		UF	
AERÓDROMO DE RIO CLARO (SDRK)		RIO CLARO		SP	
				COORDENADAS	
				22°25'54"S 047°33'45"W

DADOS DA AERONAVE		
MATRÍCULA	FABRICANTE	MODELO
PP-FLF	AERO BOERO	AB-115
OPERADOR		REGISTRO
AERoclUBE DE RIO CLARO		PRI
		OPERAÇÃO
		INSTRUÇÃO

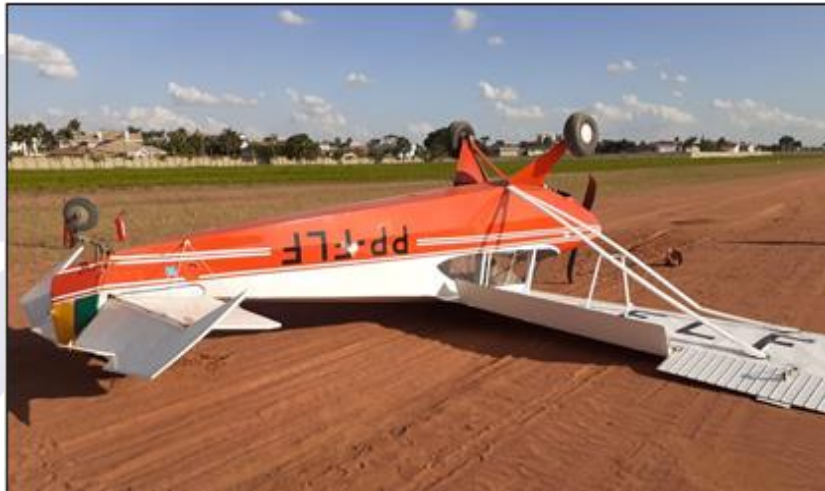
Figura 1 - Vista da aeronave após a ocorrência.

A aeronave teve danos substanciais. Os dois tripulantes sofreram lesões leves.

Com o abaixamento do nariz, a hélice tocou o solo. Houve a parada brusca do motor, bem como danos substanciais à aeronave. Os pilotos sofreram ferimentos leves.

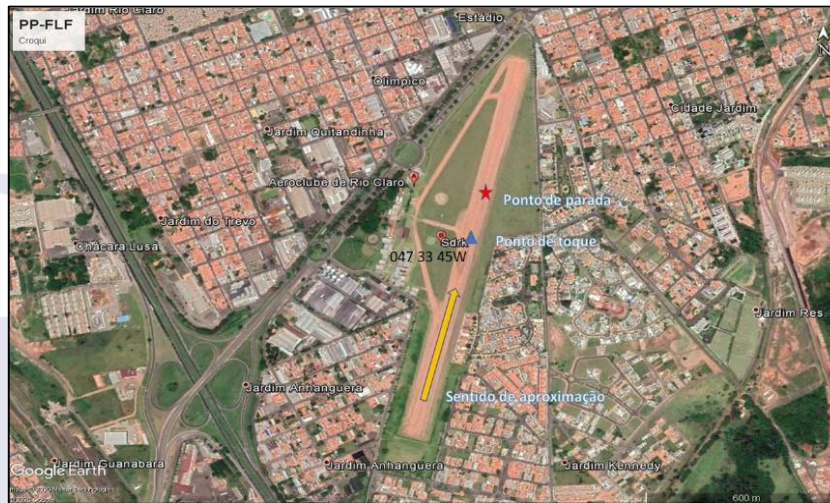
O cruzamento da cabeceira 03 ocorreu fora do eixo e a cerca de 300ft de altura, sendo percorridos 600m da distância disponível para pouso com a aeronave em voo. Foi realizado um pouso de pista em velocidade com a bequilha fora do solo, com o avião apoiado apenas pelo trem de pouso principal. Logo após o toque, o IN passou a acionar os freios simultaneamente ao AL.

A aeronave percorreu 300m no solo, para então, com baixa velocidade capotar à 100m do final da pista (Figura 2).

Figura 2 - Croqui da ocorrência.

Uma vez que houve atuação simultânea e não coordenada nos freios da aeronave, constatou-se falha na aplicação dos comandos, o que contribuiu para o capotamento.

Atuar junto ao Aeroclube de Rio Claro, a fim de que aquele operador implemente procedimentos claros de transferência dos comandos de voo entre os pilotos.

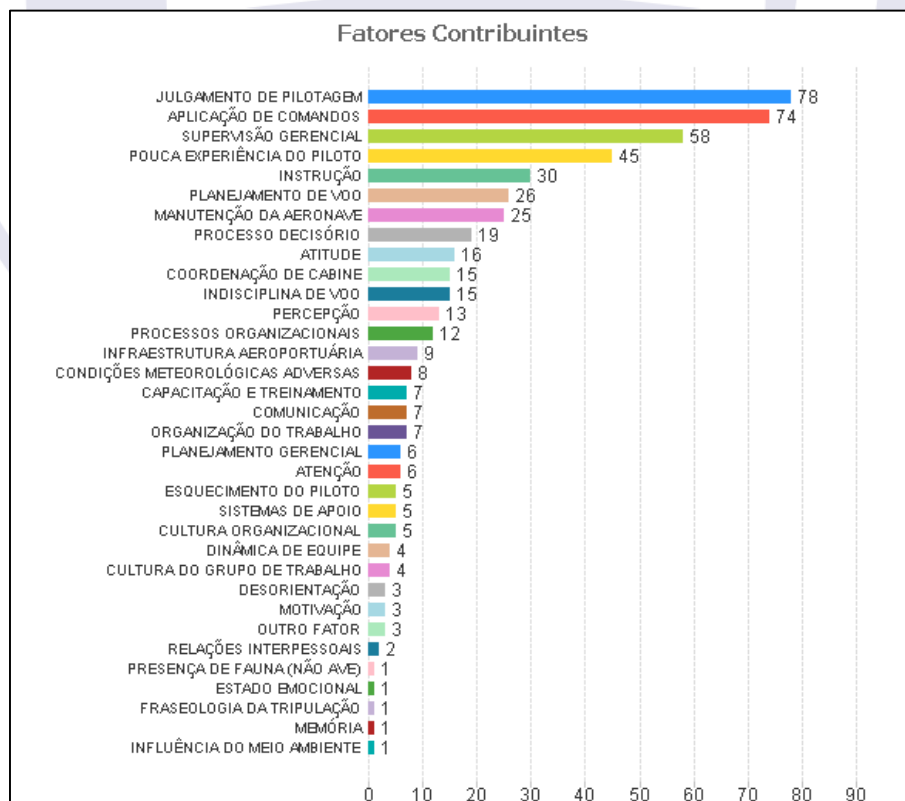
De acordo com dados estatísticos da Aviação de Instrução, elaborado pelo Centro de Investigação e Prevenção de Acidentes Aeronáuticos (CENIPA), dentre os possíveis fatores contribuintes identificados em investigações de acidentes aeronáuticos, os três principais, no período de 2011 a 2020, foram: julgamento de pilotagem, aplicação dos comandos e supervisão gerencial (Figura 3).

Figura 3 - Fatores contribuintes em acidentes em instrução de 2011 a 2020.

Foi possível constatar que as três principais falhas observadas no gráfico anterior se repetiram nesta ocorrência.
