COMANDO DA AERONÁUTICA
CENTRO DE INVESTIGAÇÃO E PREVENÇÃO DE
ACIDENTES AERONÁUTICOS

RELATÓRIO FINAL SIMPLIFICADO

DADOS DA OCORRÊNCIA						
DATA - HORA		INVESTIGAÇÃO		SUMA Nº		
24JUN2020 - 13:50 (UTC)		SERIPA IV		A-077/CENIPA/2020		
CLASSIFICAÇÃO		TIPO(S)		SUBTIPO(S)		
ACIDENTE		[FUEL] COMBUSTÍVEL [RE] EXCURSÃO DE PISTA		NIL		
LOCALIDADE		MUNICÍPIO		UF	COORDENADAS	
AERÓDROMO FAZENDA IROHY (SDIH)		BIRITIBA MIRIM		SP	23°33'56''S	046°04'10''W

DADOS DA AERONAVE			
MATRÍCULA	FABRICANTE	MODELO	
PT-IZO	PIPER AIRCRAFT	PA 28-140	
OPERADOR		REGISTRO	OPERAÇÃO
AERoclube de São Paulo		PRI	INSTRUÇÃO

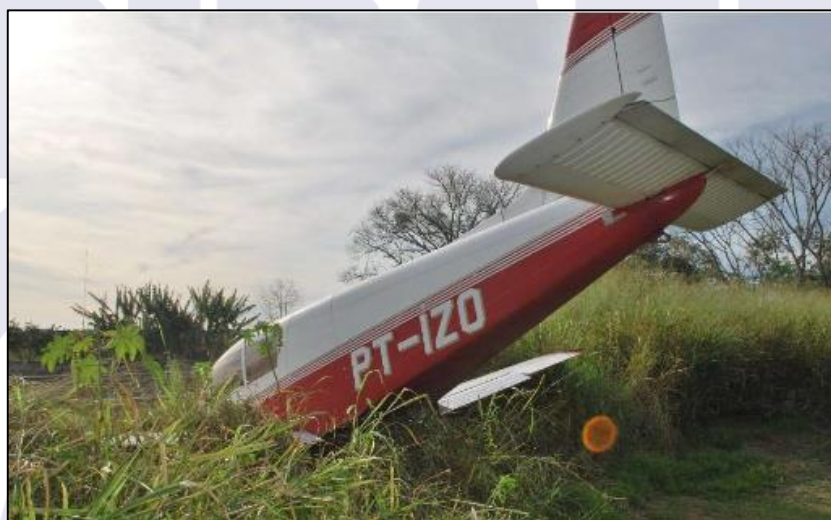
Na tentativa de abortar a manobra, a aeronave ultrapassou os limites da pista, parando sobre a vegetação, que ficava em uma vala após a cabeceira 31.

A aeronave teve danos substanciais e os dois tripulantes saíram ilesos.

Figura 1 - Vista da posição de parada final da aeronave.

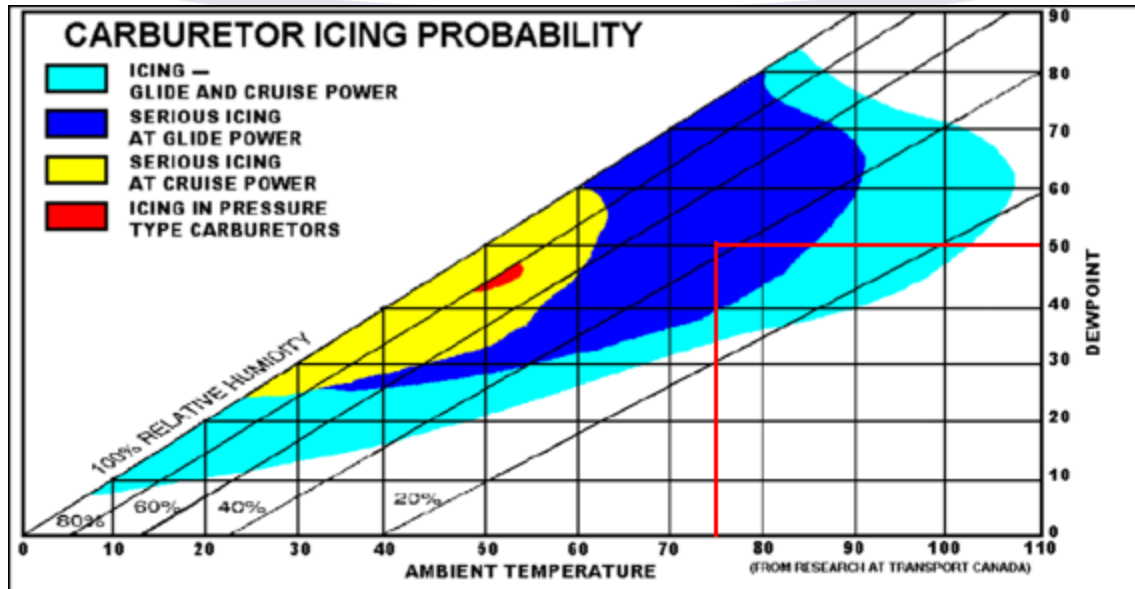
Figura 4 - Probabilidade de ocorrência do fenômeno de congelamento do carburador, com temperatura e ponto de orvalho demonstrado em Fahrenheit. As linhas vermelhas indicam as condições encontradas pelo PT-IZO.

Ao inserir na carta os dados de temperatura do ar ($24^{\circ}\text{C} = 75,2^{\circ}\text{F}$) e da temperatura do ponto de orvalho ($10^{\circ}\text{C} = 50^{\circ}\text{F}$) constantes na mensagem METAR mais próxima do horário do acidente, a informação obtida foi a de "*Serious icing at glide power*", indicando elevada possibilidade de formação de gelo no carburador, quando em voo com potência de descida.
