**COMANDO DA AERONÁUTICA**  
**CENTRO DE INVESTIGAÇÃO E PREVENÇÃO DE**  
**ACIDENTES AERONÁUTICOS**

**RELATÓRIO FINAL SIMPLIFICADO**

DADOS DA OCORRÊNCIA					
DATA - HORA		INVESTIGAÇÃO		SUMA N°	
08SET2020 - 21:00 (UTC)		SERIPA V		A-107/CENIPA/2020	
CLASSIFICAÇÃO		TIPO(S)		SUBTIPO(S)	
ACIDENTE		[GCOL] COLISÃO NO SOLO		COLISÃO COM OBSTÁCULO NO SOLO	
LOCALIDADE		MUNICÍPIO		UF	COORDENADAS
AERÓDROMO DE SANTA ROSA (SSZR)		SANTA ROSA		RS	27°54'15"S 054°31'09"W

DADOS DA AERONAVE				
MATRÍCULA	FABRICANTE		MODELO	
PT-RXI	NEIVA		EMB-711ST	
OPERADOR		REGISTRO		OPERAÇÃO
PARTICULAR		TPP		PRIVADA

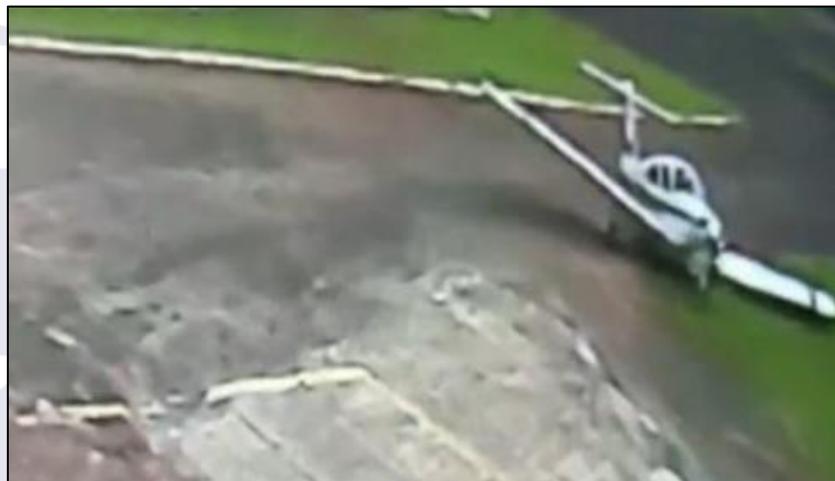
Após o pouso, durante o táxi de regresso, ao ingressar na área dos hangares, o trem de pouso esquerdo passou sobre a grama e caiu em uma valeta (Figura 1).

Figura 1 - Vista do PT-RXI parado no local do acidente.

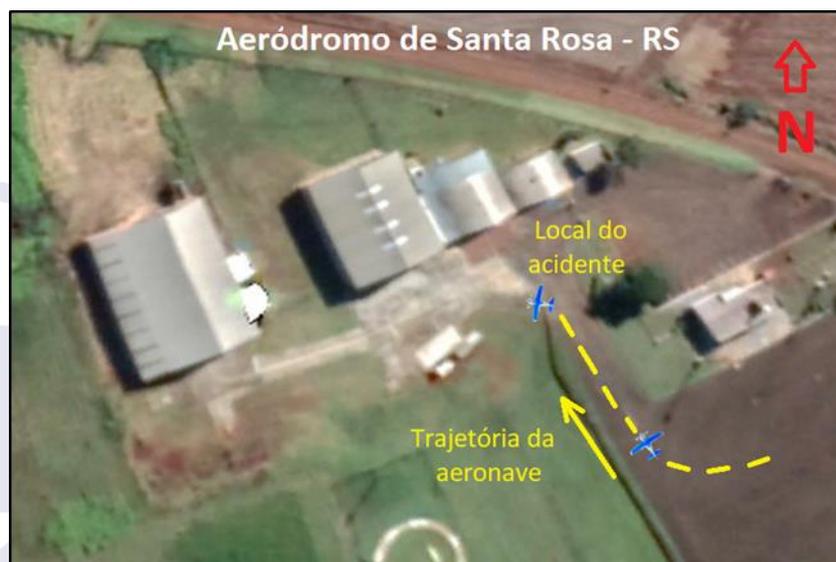
No momento da ocorrência, o piloto efetuava o táxi de retorno para a área dos hangares (Figura 2).

Figura 2 - Trajetória da aeronave no solo.

O piloto relatou que possuía o hábito de ingressar naquela área, efetuando o táxi com uma roda sobre a grama, a fim de encurtar o caminho.

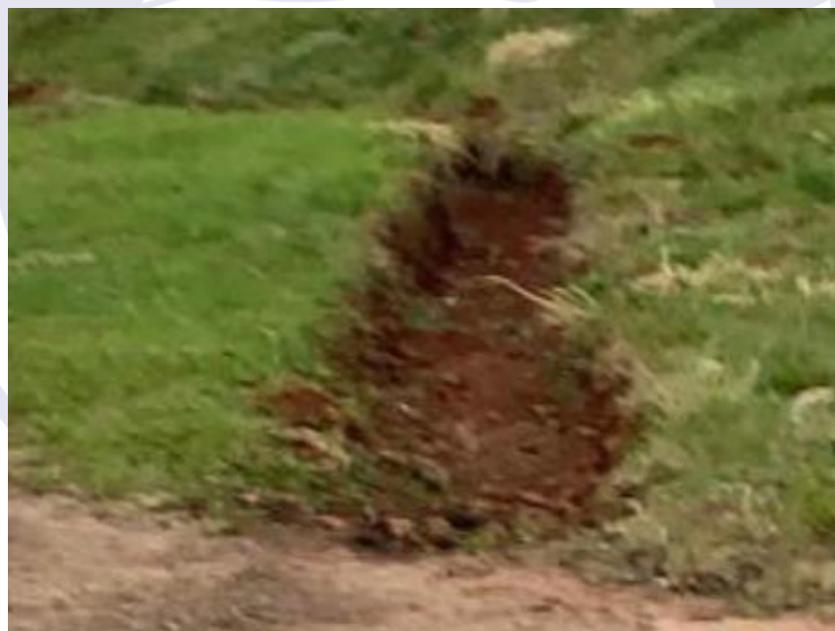
No entanto, alguns dias antes da data do acidente, uma valeta de escoamento de água pluvial, que coincidia com a trajetória costumeiramente utilizada pelo piloto, havia sido aberta na lateral da pista. (Figura 3).

Figura 3 - Valeta aberta na lateral da pista.

Atuar junto ao operador do aeródromo, para que este passe a aplicar as diretrizes e preceitos de planejamento e execução de obras e serviços de manutenção dentro da área operacional, contidos no Manual de Obras e Serviços de Manutenção publicado pela ANAC.

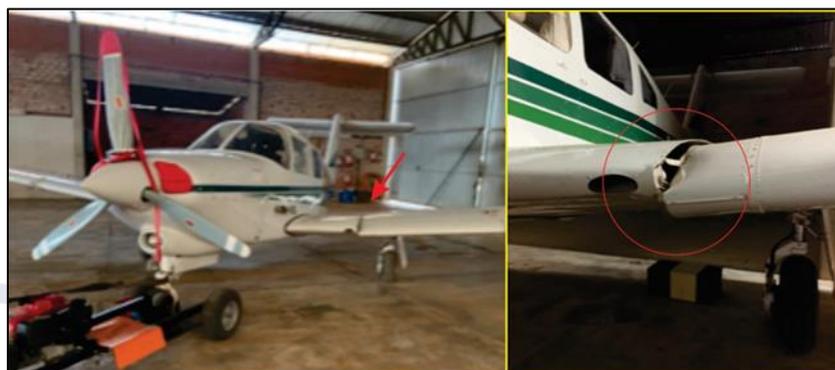
A vala era de conhecimento do piloto, que alegou ter esquecido tal fato durante o táxi de regresso. Dessa forma, o trem de pouso principal esquerdo caiu no interior da valeta, acarretando a torção da longarina e o rasgamento do revestimento do bordo de ataque da asa esquerda (Figura 4).

Figura 4 - Em destaque, danos na asa esquerda.
