**COMANDO DA AERONÁUTICA**  
**CENTRO DE INVESTIGAÇÃO E PREVENÇÃO DE**  
**ACIDENTES AERONÁUTICOS**

**RELATÓRIO FINAL SIMPLIFICADO**

DADOS DA OCORRÊNCIA					
DATA - HORA		INVESTIGAÇÃO		SUMA N°	
08FEV2020 - 12:00 (UTC)		SERIPA IV		A-019/CENIPA/2020	
CLASSIFICAÇÃO		TIPO(S)		SUBTIPO(S)	
ACIDENTE		[TURB] TURBULÊNCIA		NIL	
LOCALIDADE		MUNICÍPIO		UF	COORDENADAS
FORA DE AERÓDROMO		ITARIRI		SP	24°19'25" S   047°06'08" W

DADOS DA AERONAVE		
MATRÍCULA	FABRICANTE	MODELO
PT-OST	CHINCUL SACAIFI	PA-25-235
OPERADOR		REGISTRO
AEROAGRÍCOLA DO VALE LTDA.		SAE-AG
		OPERAÇÃO
		AGRÍCOLA

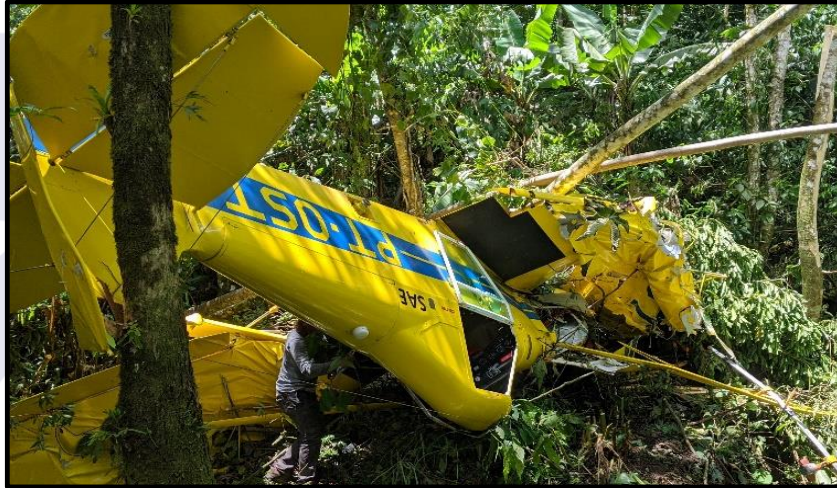
A aeronave teve danos substanciais. O piloto sofreu ferimentos leves.

Figura 1 - Posição final da aeronave PT-OST.

Ao perceber que não seria possível impedir a perda de altura e evitar o choque contra a vegetação, o piloto optou por cortar o motor e executar um pouso forçado em meio à mata. Nesse procedimento de emergência, quando a poucos metros das árvores, o piloto baixou a asa esquerda.

Com o impacto da asa contra a vegetação, houve giro de asa à esquerda, de maneira que a aeronave parou próxima ao solo, na posição de dorso.
