**COMANDO DA AERONÁUTICA**  
**CENTRO DE INVESTIGAÇÃO E PREVENÇÃO DE**  
**ACIDENTES AERONÁUTICOS**

**RELATÓRIO FINAL SIMPLIFICADO**

DADOS DA OCORRÊNCIA					
DATA - HORA		INVESTIGAÇÃO		SUMA Nº	
18ABR2020 - 13:30 (UTC)		SERIPA VI		A-053/CENIPA/2020	
CLASSIFICAÇÃO		TIPO(S)		SUBTIPO(S)	
ACIDENTE		[CFIT] VOO CONTROLADO CONTRA O TERRENO		NIL	
LOCALIDADE		MUNICÍPIO		UF	COORDENADAS
ÁREA DE MATA, TOPO DE SERRA		BREJINHO DE NAZARÉ		TO	10°55'39"S 048°41'27"W

DADOS DA AERONAVE					
MATRÍCULA		FABRICANTE		MODELO	
PT-UTH		NEIVA		EMB-202A	
OPERADOR			REGISTRO		OPERAÇÃO
PARTICULAR			TPP		PRIVADA

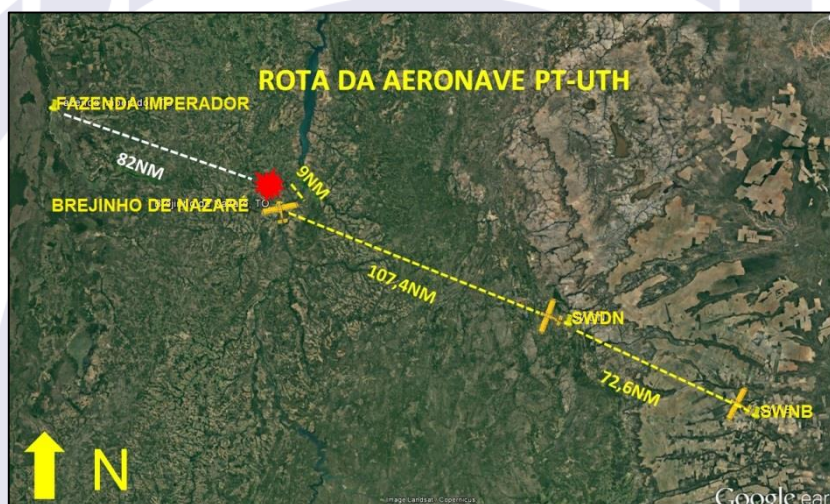
Tratava-se de um voo privado, a fim de realizar o traslado da aeronave, ocorrendo o impacto contra o topo de uma serra, a 82 NM de distância do destino (Figura 1).

Figura 1 - Rota da aeronave PT-UTH. Fonte: Google Earth.

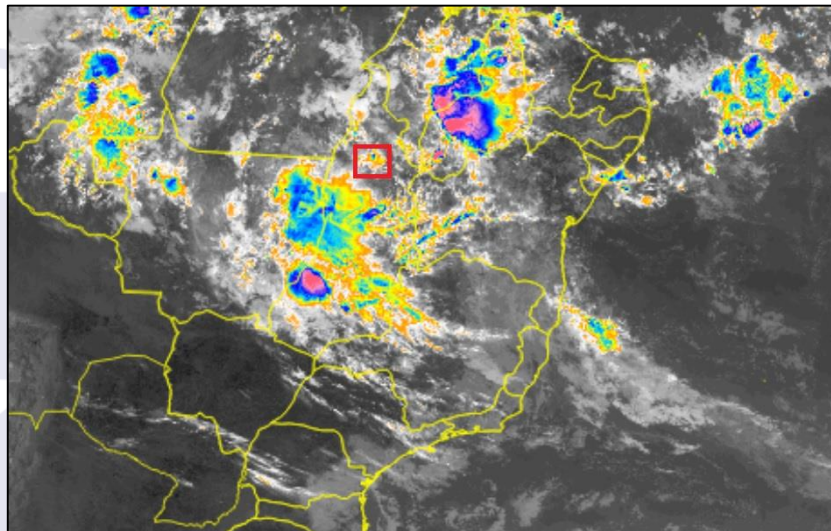
A imagem do espectro infravermelho para o dia 18ABR2020, às 13h30min (UTC), evidenciou a presença de formações meteorológicas no horário e local da ocorrência (Figura 2).

Figura 2 - Imagem do espectro infravermelho para o dia 18ABR2020, às 13h30min (UTC).

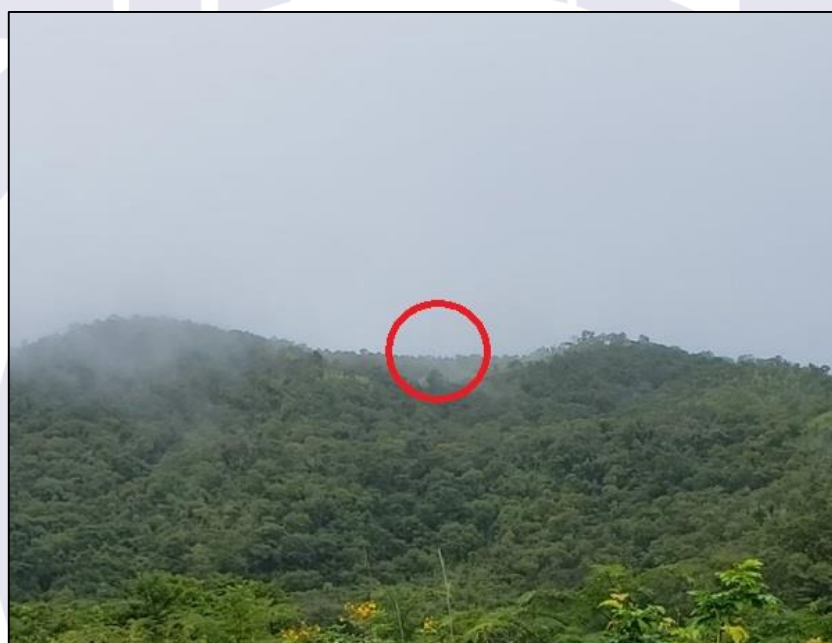
Como o relato dessas pessoas havia sido divulgado em redes sociais e a aeronave não havia chegado ao seu destino, foram acionados os meios de busca. Devido à intensa nebulosidade no local, a aeronave somente foi localizada no dia 19ABR2020, às 20h00min (UTC), por um grupo terceirizado que estava acompanhando o Corpo de Bombeiros e havia utilizado drones nas buscas. Ela foi encontrada no topo de uma serra, a 560 metros de altura e a 9NM de distância do aeródromo onde havia decolado (Figura 3).

Figura 3 - Vista do local do impacto.

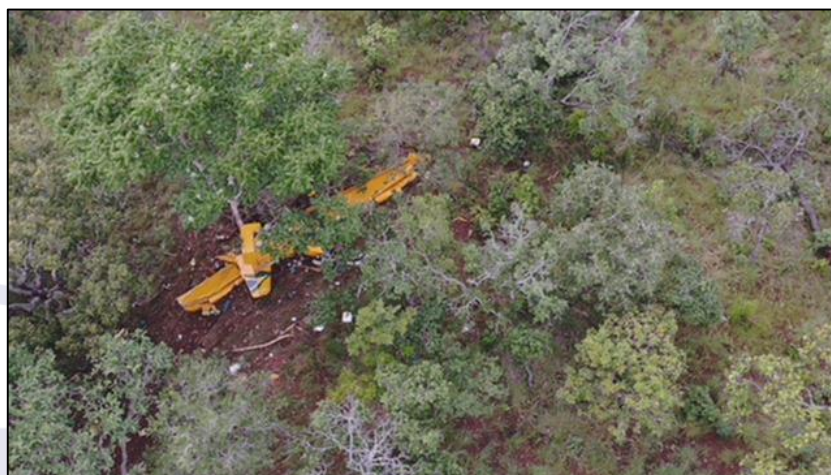
Por meio da Figura 4, cedida pela Polícia Militar do Estado do Tocantins, foi possível visualizar o momento da localização dos destroços.

Figura 4 - Vista aérea dos destroços da aeronave, no momento de sua localização.  
Fonte: PMTO.

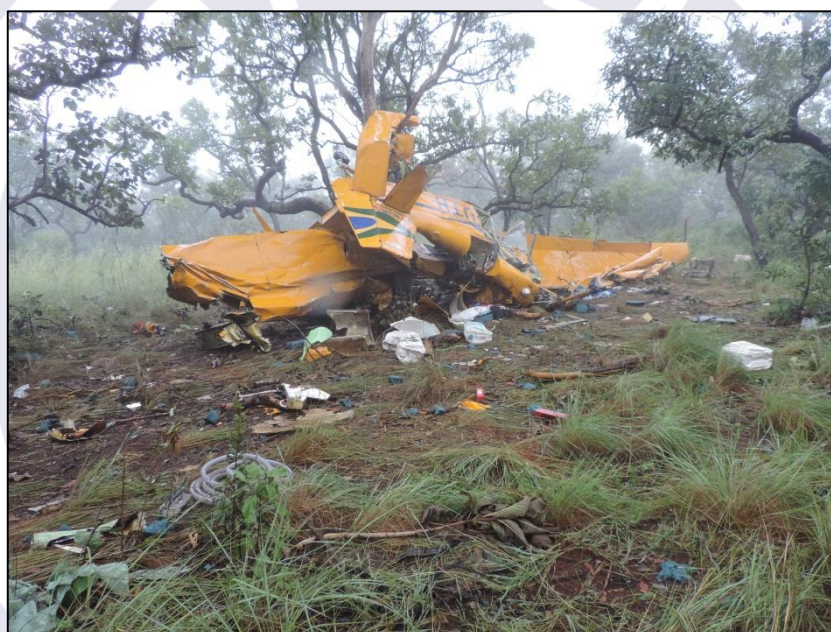
A equipe do Sexto Serviço Regional de Investigação e Prevenção de Acidentes Aeronáuticos (SERIPA VI) acessou o local da ocorrência, no topo da serra. A análise do sítio do acidente permitiu evidenciar que a aeronave impactou contra o solo em alta velocidade (Figura 5).

Figura 5 - Vista da aeronave após a parada total.

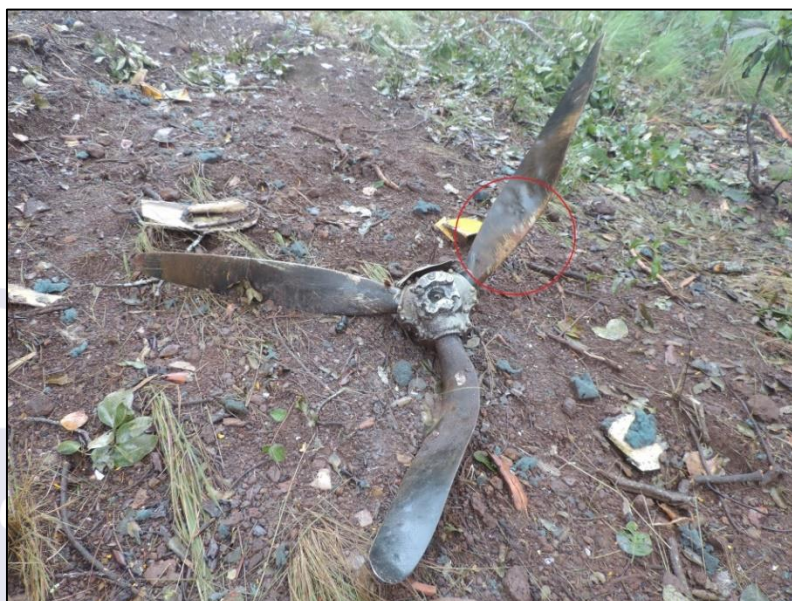
A aeronave impactou, inicialmente, contra uma árvore, vindo a arrastar-se por 20 metros até a sua parada total. A hélice foi arrancada da aeronave e encontrada a seis metros de distância (Figura 6).

Figura 6 - Vista da hélice da aeronave.

A inspeção visual da hélice evidenciou a presença de riscos transversais em uma das pás, indicando movimento de rotação da pá de hélice no instante do impacto. Concomitante a isso, houve o dobramento para frente de duas de suas pás. Tais evidências sinalizaram que o motor estava desenvolvendo potência no momento do impacto contra o solo.

Sendo assim, as evidências encontradas indicaram que o motor não apresentava problemas mecânicos e que estava desenvolvendo potência no momento do impacto.
