COMANDO DA AERONÁUTICA
CENTRO DE INVESTIGAÇÃO E PREVENÇÃO DE
ACIDENTES AERONÁUTICOS

RELATÓRIO FINAL SIMPLIFICADO

DADOS DA OCORRÊNCIA								
DATA - HORA		INVESTIGAÇÃO		SUMA Nº				
09MAR2021 - 19:10 (UTC)		SERIPA IV		A-035/CENIPA/2021				
CLASSIFICAÇÃO		TIPO(S)		SUBTIPO(S)				
ACIDENTE		[ARC] CONTATO ANORMAL COM A PISTA		POUSO BRUSCO				
LOCALIDADE		MUNICÍPIO		UF	COORDENADAS			
AERÓDROMO DE AMERICANA (SDAI)		AMERICANA		SP	22°45'19"S	047°16'05"W		
DADOS DA AERONAVE								
MATRÍCULA		FABRICANTE		MODELO				
PR-EJR		CESSNA AIRCRAFT		152				
OPERADOR			REGISTRO		OPERAÇÃO			
EJ ESCOLA DE AVIAÇÃO CIVIL LTDA.			PRI		INSTRUÇÃO			
PESSOAS A BORDO / LESÕES / DANOS À AERONAVE								
A BORDO		LESÕES					DANOS À AERONAVE	
		Illeso	Leve	Grave	Fatal	Desconhecido		
Tripulantes	1	1	-	-	-	-	Nenhum	
Passageiros	-	-	-	-	-	-	Leve	
Total	1	1	-	-	-	-	X Substancial	
							Destruída	
Terceiros	-	-	-	-	-	-	Desconhecido

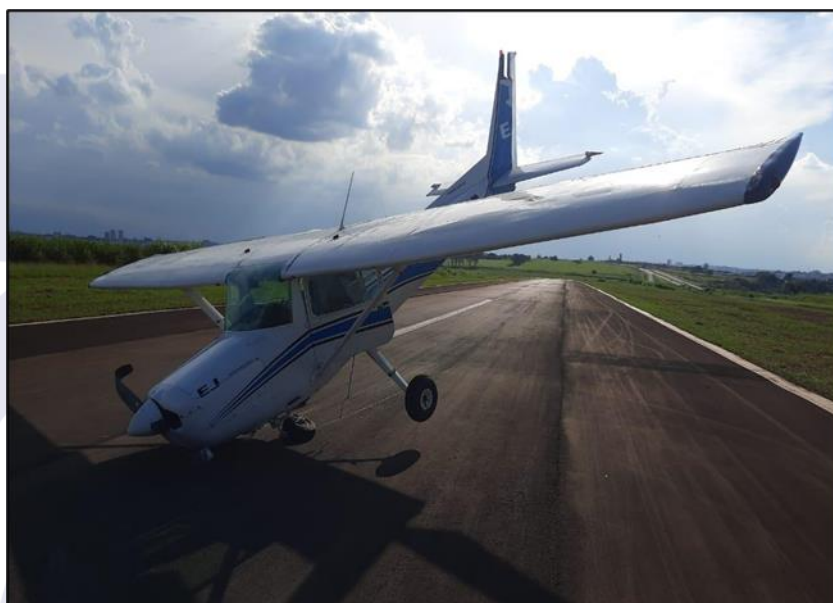
Com cerca de vinte minutos de voo, durante o pouso em SDAI, a aeronave teve seu trem de pouso auxiliar quebrado.

A aeronave teve danos substanciais e o piloto saiu ileso.

Figura 1 - Posição final da aeronave após o acidente.

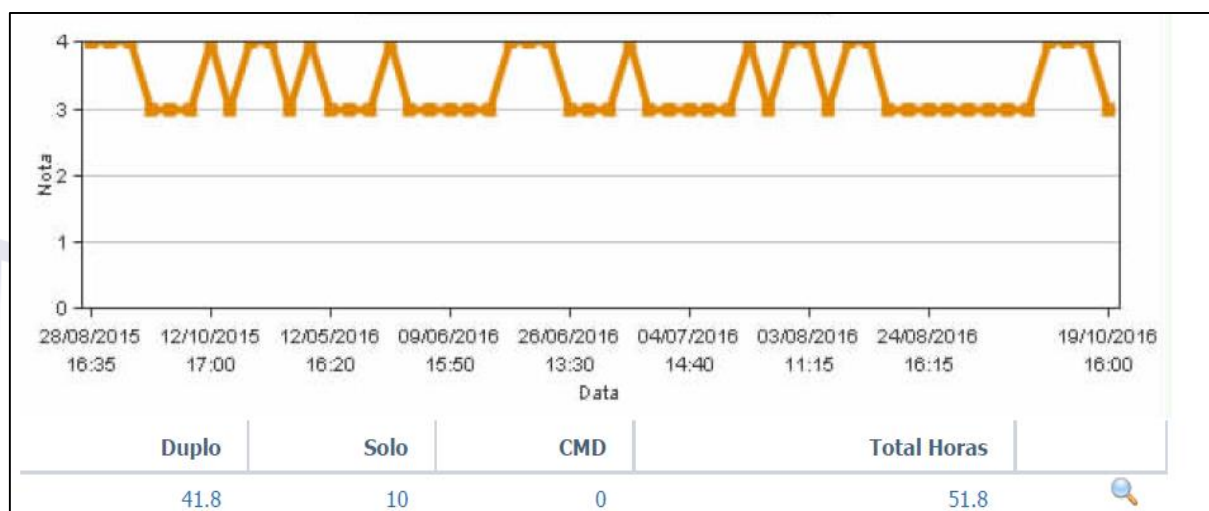
Figura 2 - Gráfico de desempenho do piloto na instrução para PPR.

Considerando que o grau 4 correspondia ao desempenho de “voo bom” e o 3 de “voo satisfatório”, a partir desses dados e dos depoimentos colhidos, concluiu-se que o PIC teve um desempenho normal, tendo sido toda a instrução realizada na base de Itápolis, conforme já mencionado.

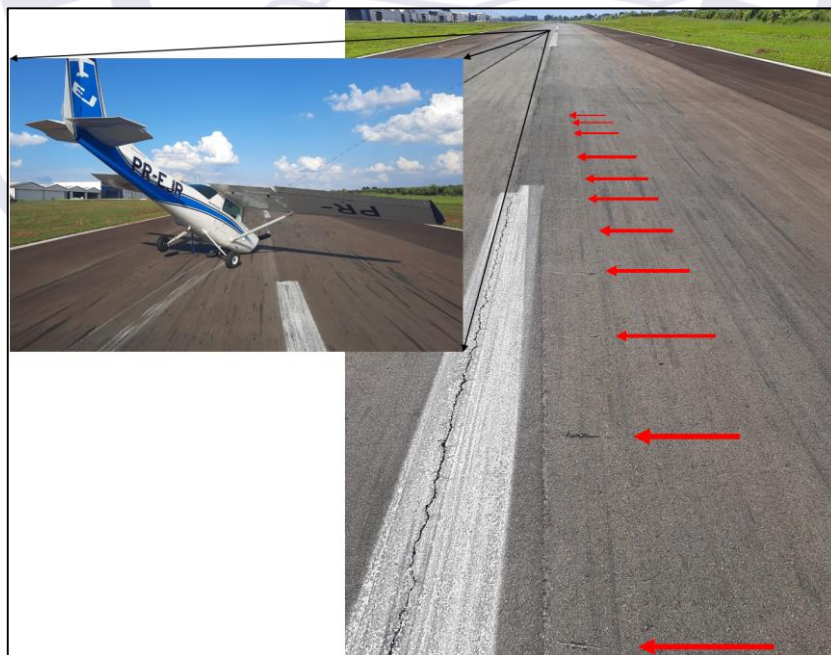
Os investigadores observaram marcas de impacto das pontas das pás contra a pista, cujas distâncias diminuíram entre si gradativamente, no sentido do pouso, o que evidenciava o deslocamento frontal da aeronave com aumento das rotações por minuto (RPM), corroborando com o relato da aplicação de potência depois do primeiro toque.

Figura 3 - Marcas do impacto das pás e dos componentes da aeronave deixadas na pista.

Após a última marca de “corte” da pá no asfalto, havia duas marcas contínuas, correspondentes à parte inferior da carenagem do motor e à haste da bequilha quebrada. A ausência de mais marcas de cortes das pás no asfalto indicava que houve a parada da rotação das pás. O PR-EJR parou afastado 100 m do ponto do primeiro toque na pista.

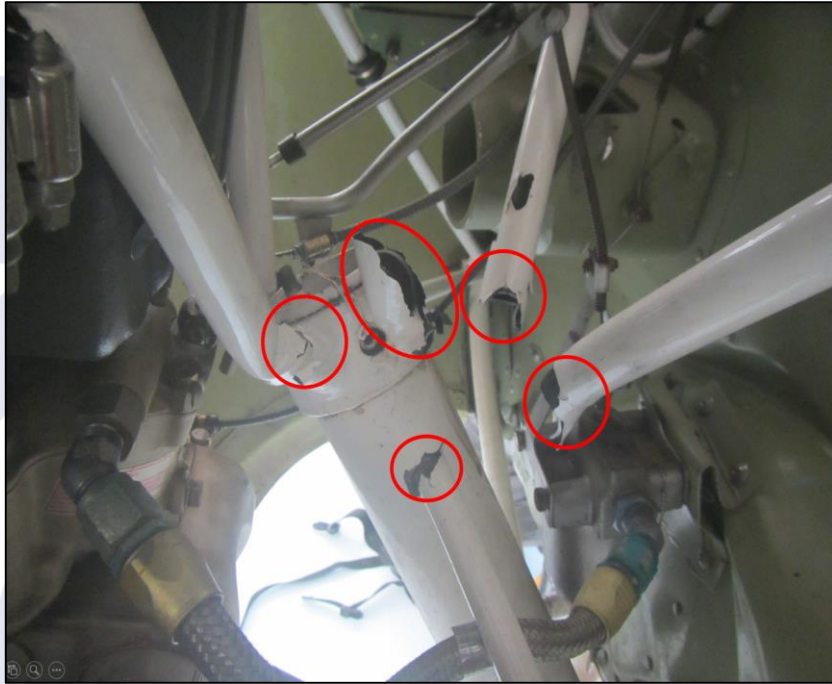
As hastes de fixação do berço do motor na perna do trem de nariz estavam fraturadas (Figura 4). Não foram constatadas evidências/indícios de manutenção inadequada na região que pudessem ter fragilizado o material anteriormente ao acidente, ou seja, as fraturas foram decorrentes da energia do impacto no pouso.

Figura 4 - Hastes de conexão do berço do motor com a bequilha rompidas.

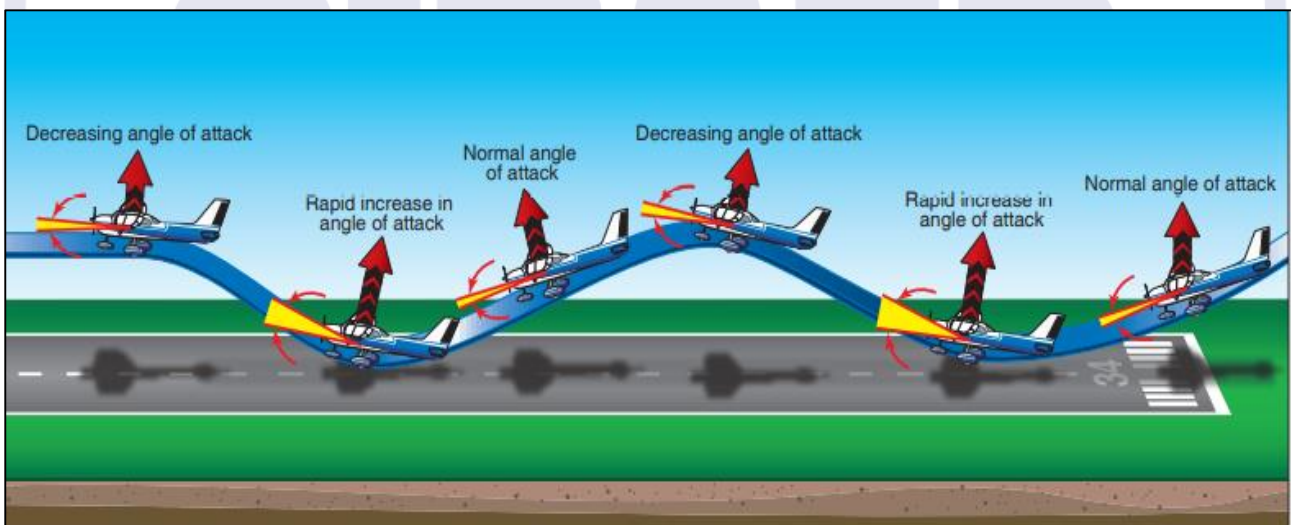
A dinâmica de eventos da ocorrência indica similaridade com uma condição de *porpoising*, representada pela Figura 5. Conforme abordado no Relatório Final A-107/CENIPA/2016, com a aeronave de matrícula PP-MMJ, onde houve um pouso com

O pouso *porpoise* é uma aterragem definida por uma série de saltos e mergulhos, de forma que, ao tocar a pista, a aeronave é impulsionada para cima, afastando-se do solo com velocidade insuficiente para voar. Como resultado deste salto sem velocidade, a aeronave retorna ao solo e toca a pista de maneira brusca, sendo impulsionada novamente para cima, de maneira contínua.

Essas oscilações podem ocorrer a partir de um pouso com velocidade acima do previsto, ou por ação de fenômenos meteorológicos como uma rajada de vento. Caso o efeito de oscilação não seja interrompido em tempo, a força com que a aeronave se choca contra o solo pode aumentar, chegando ao ponto em que uma falha estrutural poderá ocorrer.

Figura 5 - Dinâmica do *porpoising*. Fonte: *Federal Aviation Administration (FAA)*.

A ação corretiva a ser tomada, nesses casos, depende da severidade do fenômeno. Para casos mais leves, sem mudança abrupta do ângulo de arfagem da aeronave, um pouso subsequente mais à frente da pista poderia ser executado, aplicando-se potência suficiente e ajustando-se a arfagem para se reduzir a razão de descida. Já para casos mais severos, a ação mais segura seria executar uma arremetida imediatamente. De maneira geral, a arremetida, desde que controlada, era a ação mais conservadora.
