**CENTRO DE INVESTIGAÇÃO E PREVENÇÃO DE**

**RELATÓRIO FINAL**

**A-134/CENIPA/2021**

OCORRÊNCIA:	ACIDENTE
AERONAVE:	PP-WRS
MODELO:	PA-34-220T
DATA:	25NOV2021

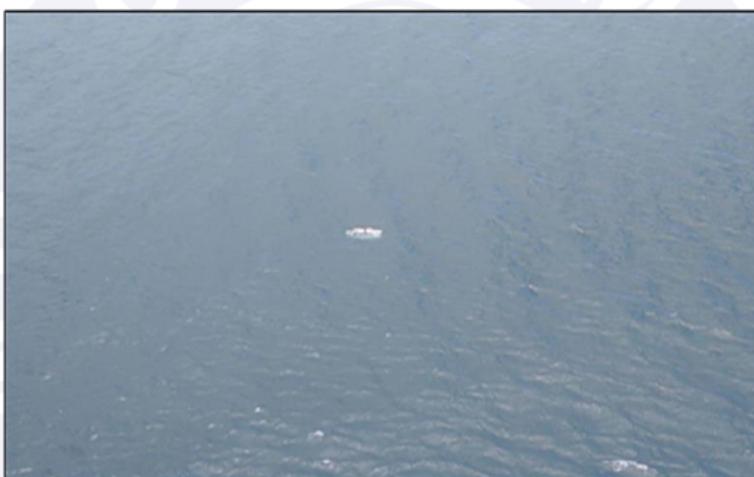
Poucos destroços da aeronave foram encontrados no mar, sendo recolhidos pela Marinha do Brasil e por particulares.

Figura 1 - Vista de parte dos destroços recuperados.

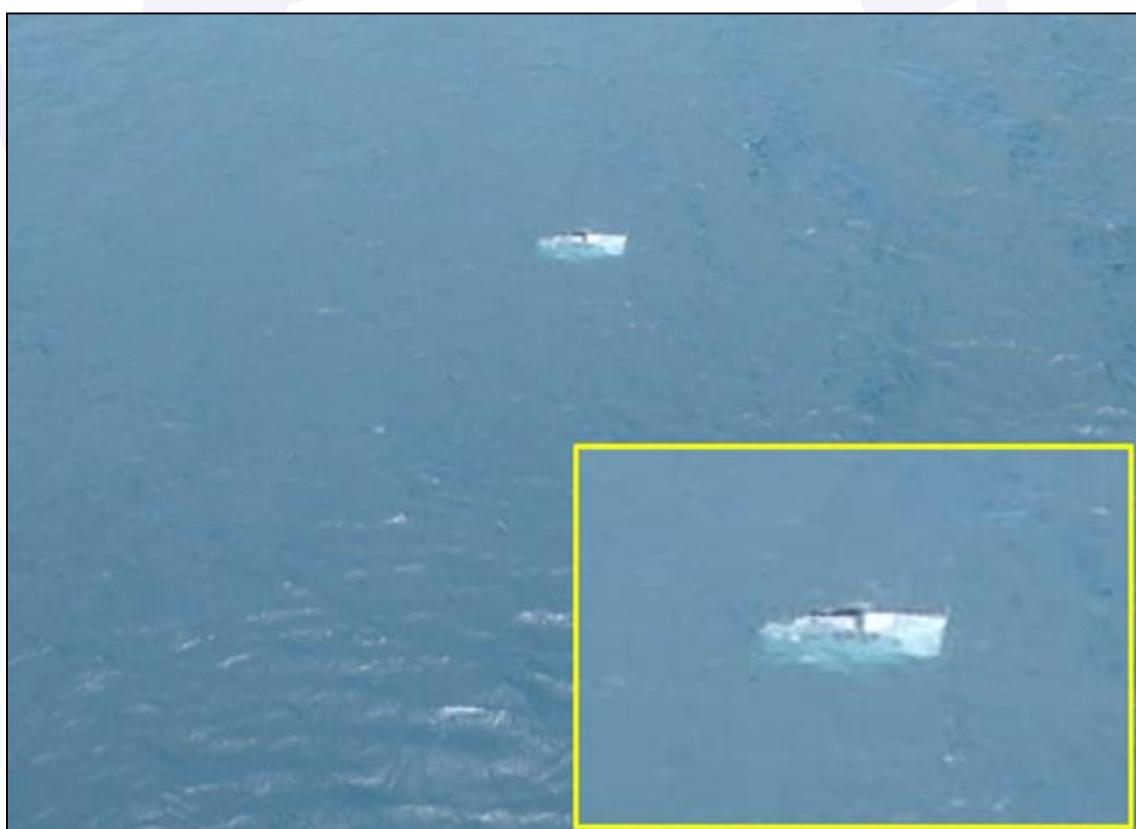
Parte da asa direita foi recuperada, tendo apresentado deformações substanciais.

Foi encontrada e resgatada do mar somente uma poltrona e parte de uma das asas da aeronave (Figuras 13 e 14).

Figura 13 - No detalhe, asa direita localizada boiando.

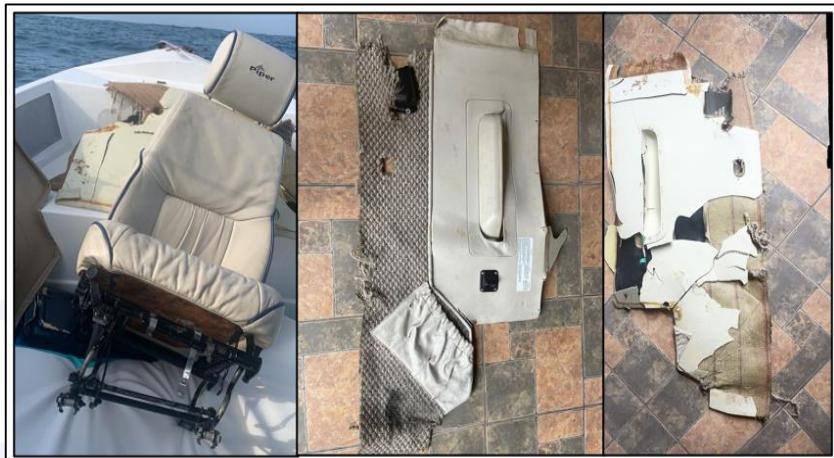
Figura 14 - Poltrona e partes da forração interna resgatadas.

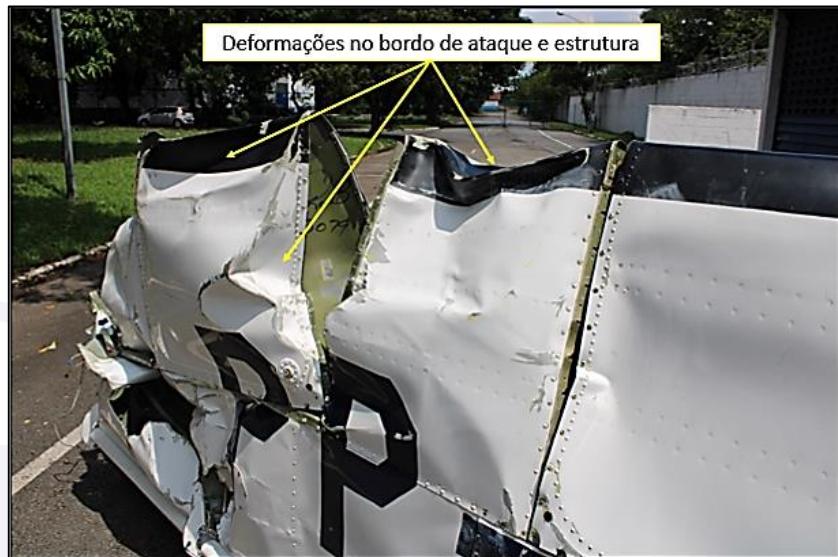
Apesar das deformações, as evidências apontaram que uma quantidade de ar suficiente permaneceu no interior desses tanques possibilitando que a asa se mantivesse flutuando até ser encontrada.

O bordo de ataque da asa apresentava deformações características de impacto com alta energia, não havendo marcas, danos ou evidências que pudessem indicar contato com objetos sólidos (Figura 15).

Figura 15 - Deformações do bordo de ataque da asa e estrutura dos tanques de combustível.

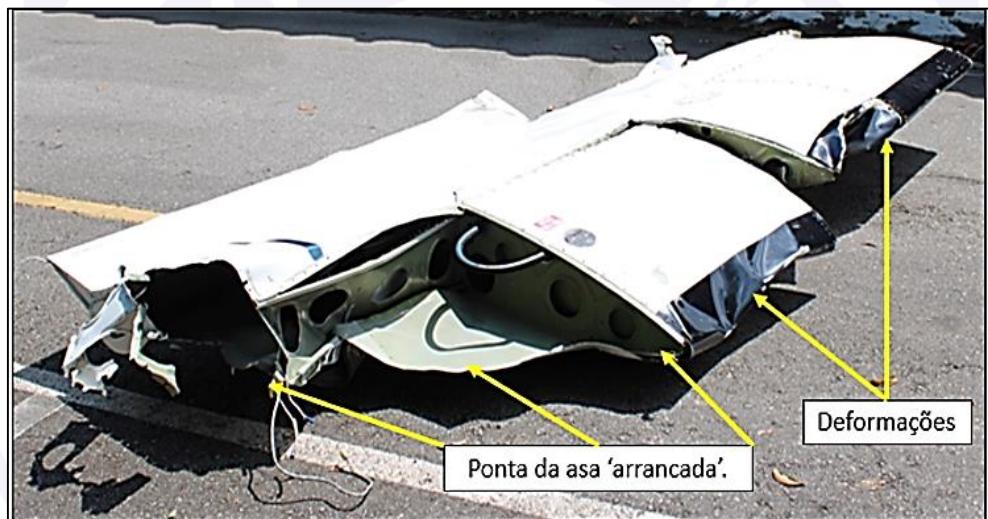
A extremidade remanescente dessa asa e sua ponta apresentaram indícios de esforço por sobrecarga, o que ficou evidenciado pelo metal rasgado em grande extensão (Figura 16).

Figura 16 - Deformações no bordo de ataque e ponta da asa.

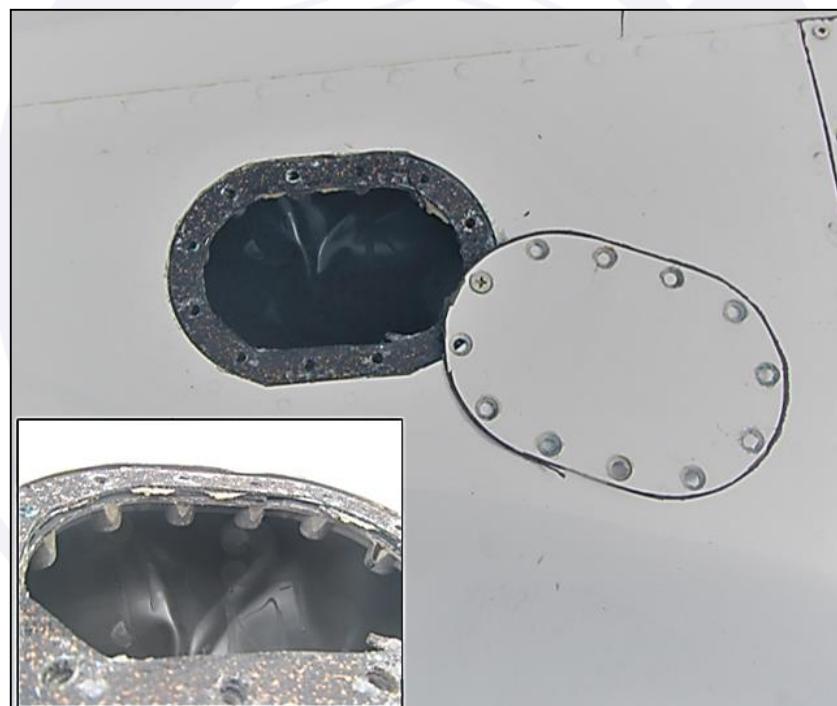
Durante a análise da estrutura da asa do PP-WRS, constatou-se a existência de uma célula de borracha adicional de combustível, localizada entre os tanques estruturais.

Contudo, a evidência encontrada na asa direita do PP-WRS, apontou que essa aeronave era equipada com a referida célula adicional, tendo a capacidade total de 128 galões americanos, ou 484 litros de AvGAS (Figuras 17 e 18).

Figura 18- Visualização da célula adicional de combustível da asa.

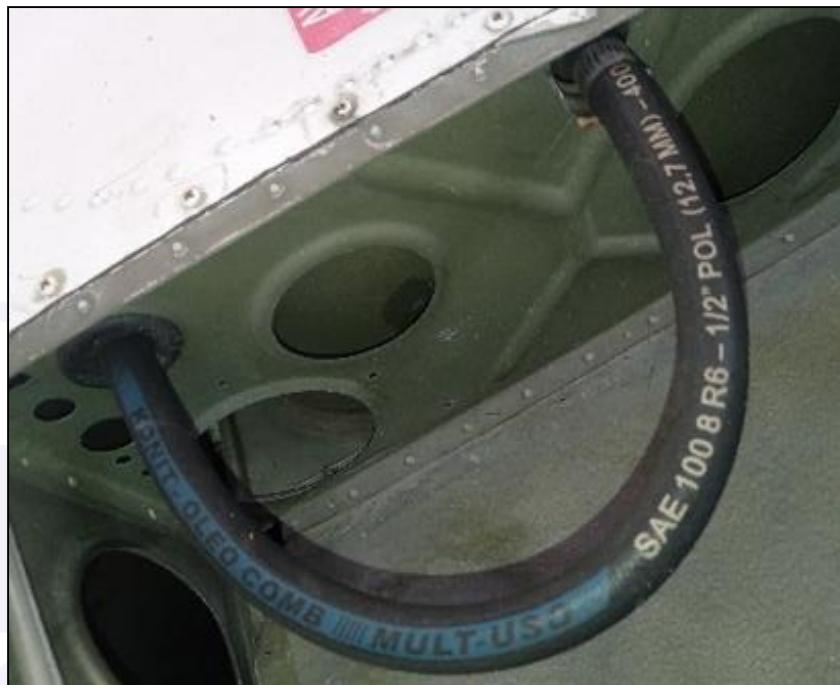
Foi observada uma mangueira na asa com as seguintes marcações: "KONIT - OLEO COMB MULT-USO SAE 100 8 R6 - 1/2 POL (12,7 mm) - 400", fixada com uma braçadeira não aeronáutica instalada na saída da ventilação dos tanques.

Com base nas pesquisas realizadas, foi constatado que se tratava de uma mangueira de uso geral, ou seja, de uso não aeronáutico (Figura 19).

Figura 19 - Visualização da mangueira e braçadeira de uso não aeronáutico.

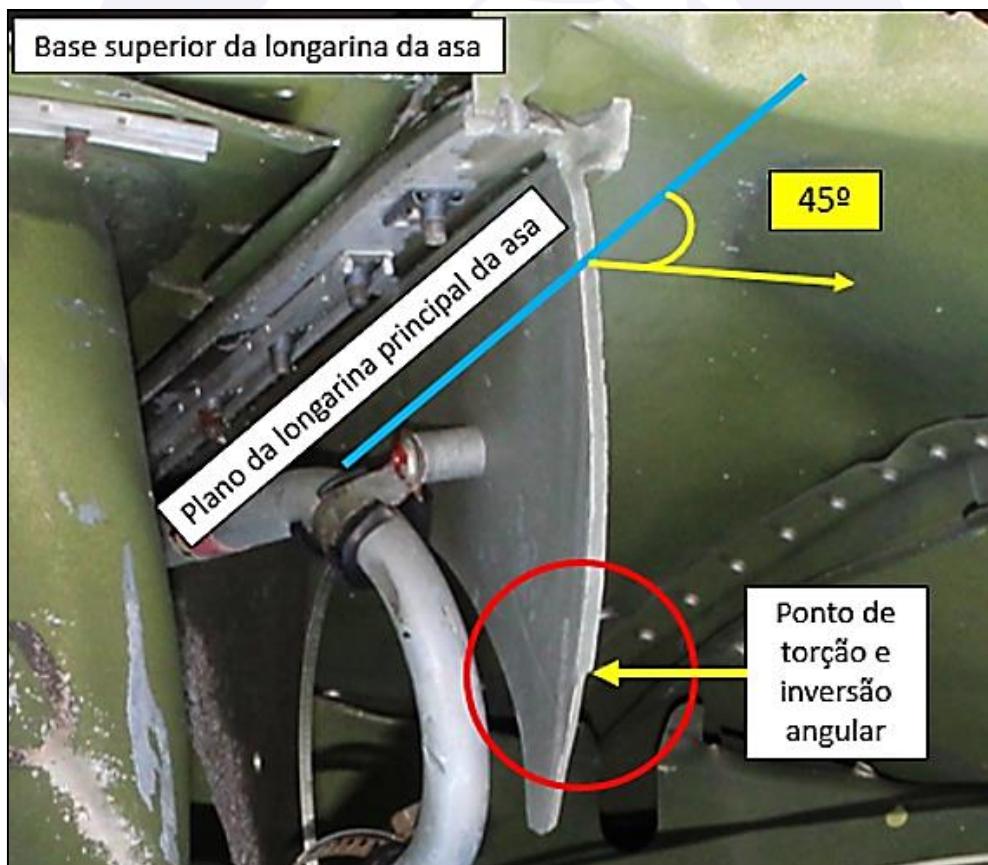
A longarina principal da asa foi rompida próxima ao motor direito, apresentando evidências, nas partes superior e inferior, de ruptura por torção e sobrecarga, com ângulos de fratura a  $45^{\circ}$  em relação ao plano vertical da longarina (Figuras 20 e 21).

Figura 20 - Parte superior da longarina da asa com ruptura a  $45^{\circ}$ .

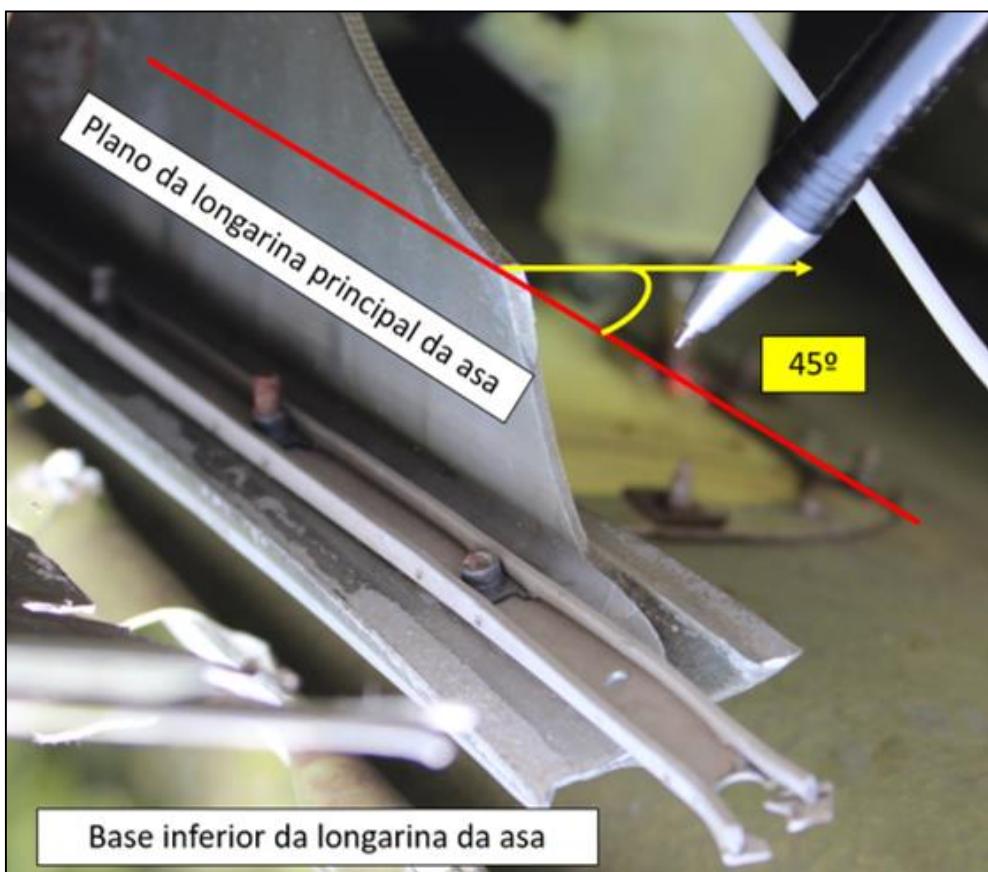
Figura 21 - Parte inferior da longarina da asa com ruptura a 45º.

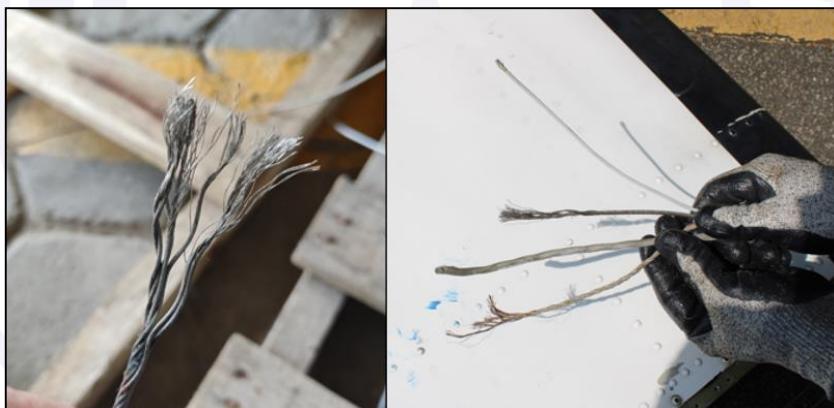
O cabo de comando do aileron da asa direita apresentou rompimento por esforço excessivo e abrupto compatível com ruptura por sobrecarga (Figura 22).

Figura 22 - Cabo de comando do aileron direito rompido.

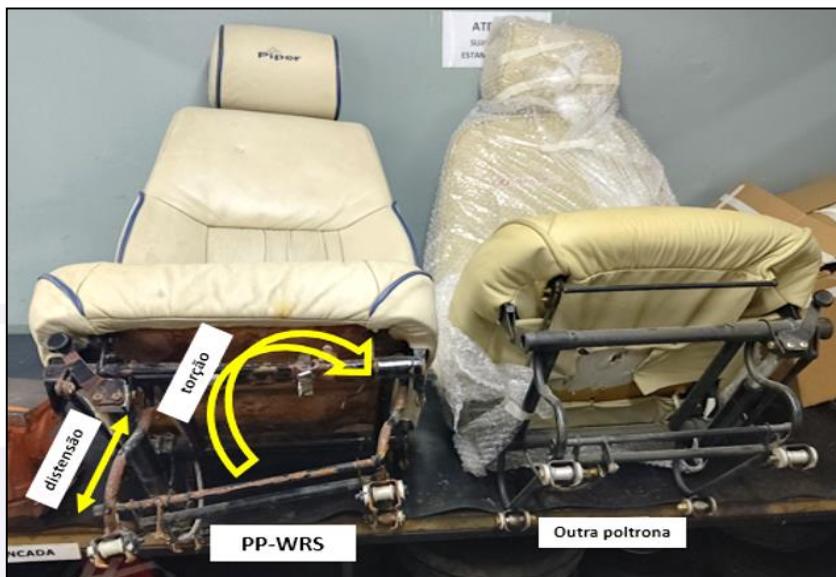
Possivelmente, devido à exposição à água salgada, havia corrosão na estrutura do assento, porém esse aspecto não prejudicou a análise do componente.

Observou-se que a estrutura de suporte da poltrona apresentou uma torção para a esquerda e para trás, sendo mais acentuada do lado direito e para cima, tomando-se por referência o eixo longitudinal da aeronave (Figura 23).

Figura 23 - Estrutura de sustentação do assento do PP-WRS com deformação, comparado à poltrona não acidentada.

Com base nas deformações observadas na estrutura e pelo fato de que a poltrona não possuía danos ou rasgos em seu tecido de acabamento, apresentou-se a hipótese de que o ocupante que ali estivesse teria sofrido e absorvido o impacto, resultando na transferência de energia para a poltrona e na consequente deformação na estrutura do assento.
