**RELATÓRIO FINAL**

**A-088/CENIPA/2023**

OCORRÊNCIA:	ACIDENTE
AERONAVE:	PT-UVC
MODELO:	EMB-202A
DATA:	23MAI2023

O presente Relatório Final refere-se ao acidente com a aeronave PT-UVC, modelo EMB-202A, ocorrido em 23MAIO2023, tipificado como “[FUEL] Combustível”.

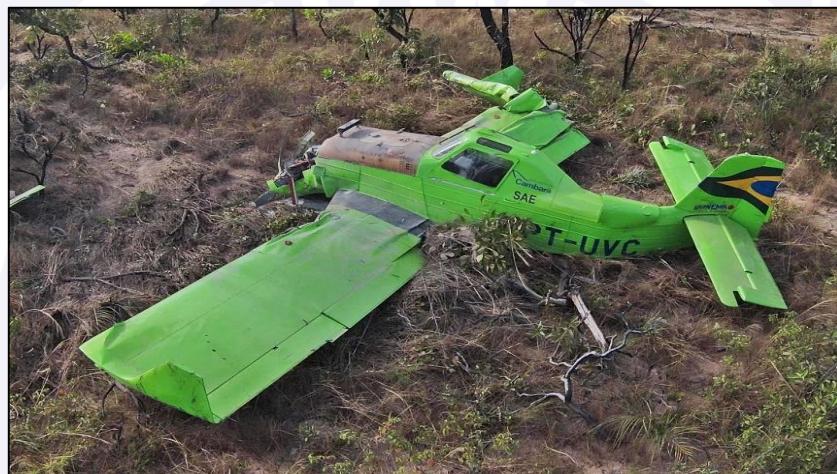
Figura 1 - Vista da aeronave no sítio do acidente.

A aeronave teve danos substanciais no cone de cauda, trens de pouso principal e auxiliar, asas, profundor, leme direcional, conjunto de hélice, berço do motor e tanques de combustível.

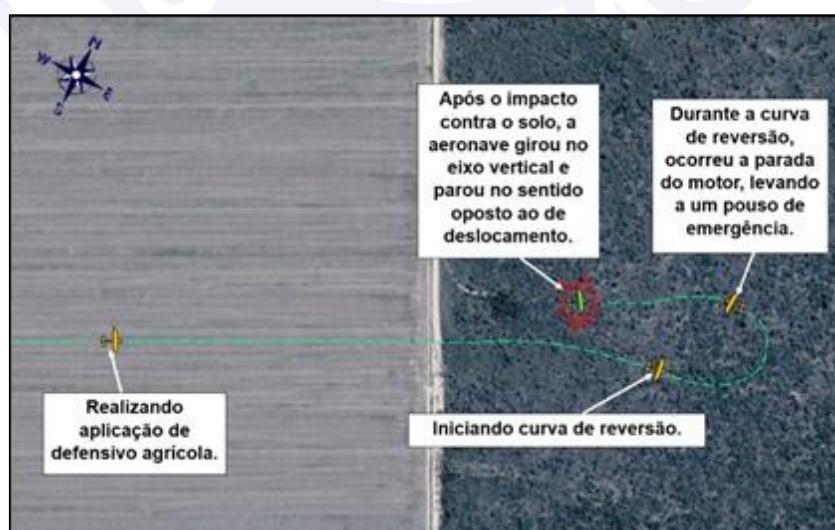
O primeiro contato da aeronave contra a vegetação e o solo ocorreu com a asa direita. Na sequência, a aeronave iniciou um giro pela direita em torno do seu eixo vertical, arrastando-se por cerca de 140 m e parando com a proa 180º defasada em relação ao sentido do deslocamento (Figura 4).

Figura 4 - Croqui do acidente.

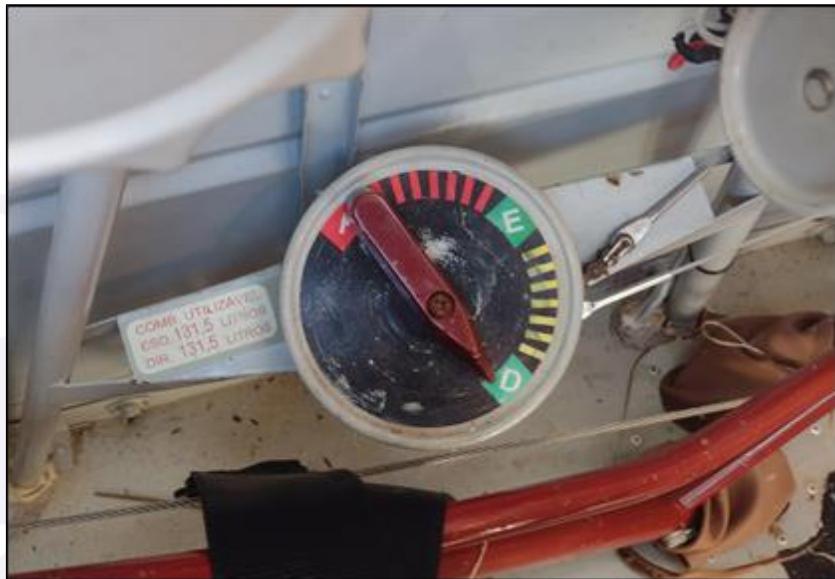
No local do acidente, a seletora de combustível se encontrava na posição “D” (Figura 5) e ambos os tanques estavam rompidos e vazios.

Figura 5 - Seletora do tanque de combustível na posição “D”, no sítio do acidente.

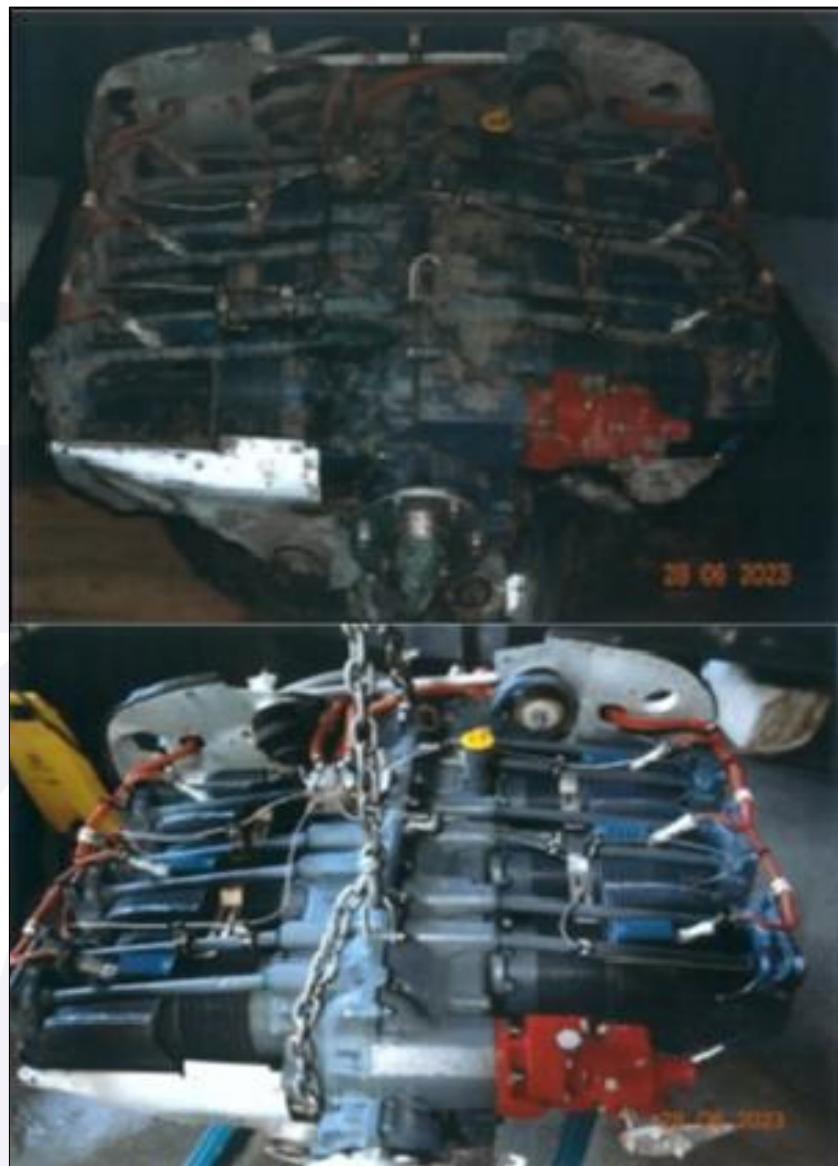
Na inspeção inicial, foi efetuada a limpeza do motor, quando se observou que não havia avarias severas decorrentes do pouso de emergência (Figura 6).

Figura 6 - Vista do motor SN L-33052-48E antes e depois da limpeza.

Verificou-se que os componentes do motor que foram inspecionados e analisados tinham aspecto compatível com as 6 horas e 30 minutos de voo após realização de revisão geral.

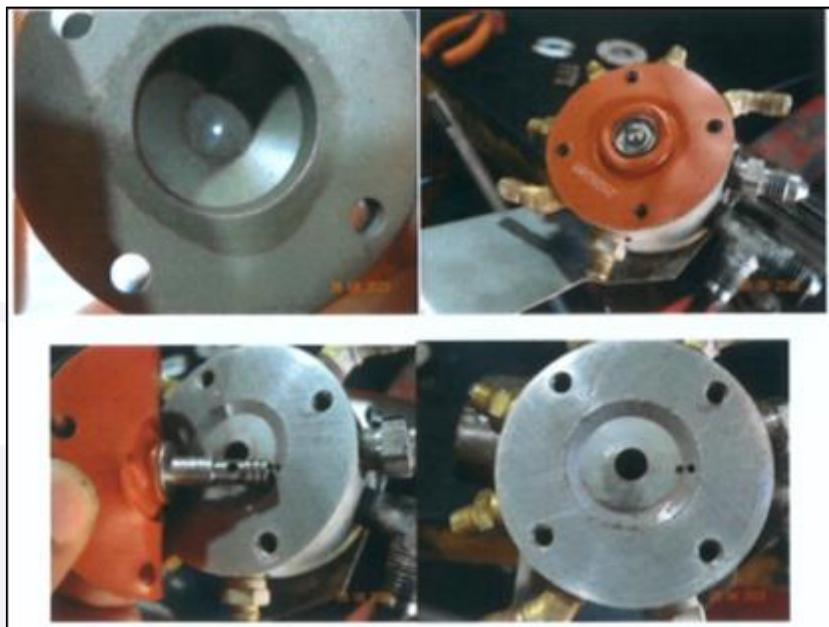
- o distribuidor de combustível não apresentava corrosão ou indício de mau funcionamento;
- a bomba de combustível foi testada manualmente e apresentava funcionamento normal;
- o filtro de entrada de combustível estava limpo e não foram constatados resíduos contaminantes;
- os movimentos de abertura e fechamento da borboleta estavam normais, não tendo sido encontrada anormalidade ou discrepância que pudesse comprometer o fornecimento de combustível para o motor;
- não havia corrosão ou outro indício de mau funcionamento no distribuidor de combustível (Figura 7);

Figura 7 - Vista do distribuidor de combustível.

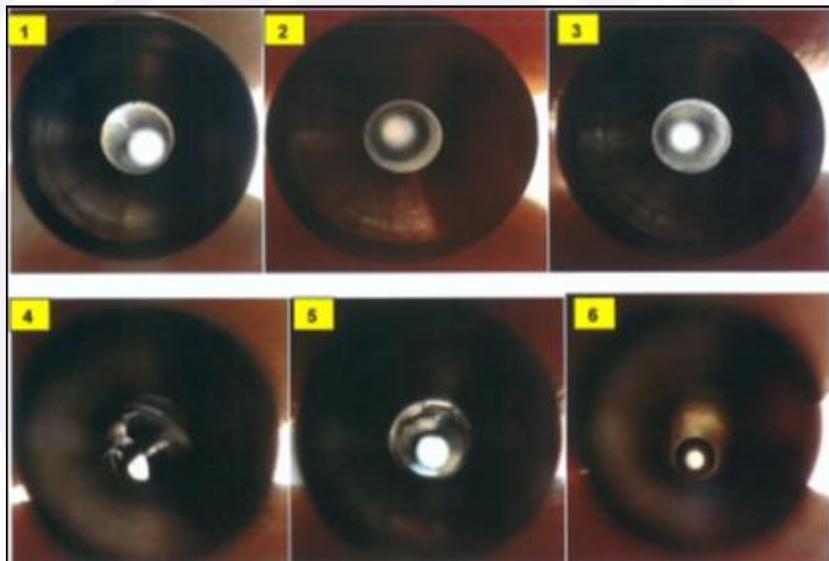
- os bicos injetores dos cilindros estavam desobstruídos (Figura 8); e

Figura 8 - Vista geral dos bicos injetores dos cilindros do motor, sem obstruções.
