COMANDO DA AERONÁUTICA
CENTRO DE INVESTIGAÇÃO E PREVENÇÃO DE
ACIDENTES AERONÁUTICOS

RELATÓRIO FINAL SIMPLIFICADO

DADOS DA OCORRÊNCIA					
DATA - HORA		INVESTIGAÇÃO		SUMA Nº	
12JAN2019 - 11:10 (UTC)		SERIPA II		A-009/CENIPA/2019	
CLASSIFICAÇÃO		TIPO(S)		SUBTIPO(S)	
ACIDENTE		[UIMC] IMC NÃO INTENCIONAL		NIL	
LOCALIDADE		MUNICÍPIO		UF	COORDENADAS
PRAIA DE ÁGUAS BELAS		CASCAVEL		CE	04°04'27"S 038°09'58"W

DADOS DA AERONAVE		
MATRÍCULA	FABRICANTE	MODELO
PU-BIA	SEVERINO BEZERRA DA COSTA	VIMANA R-12
OPERADOR	REGISTRO	OPERAÇÃO
PARTICULAR	PET	PRIVADA

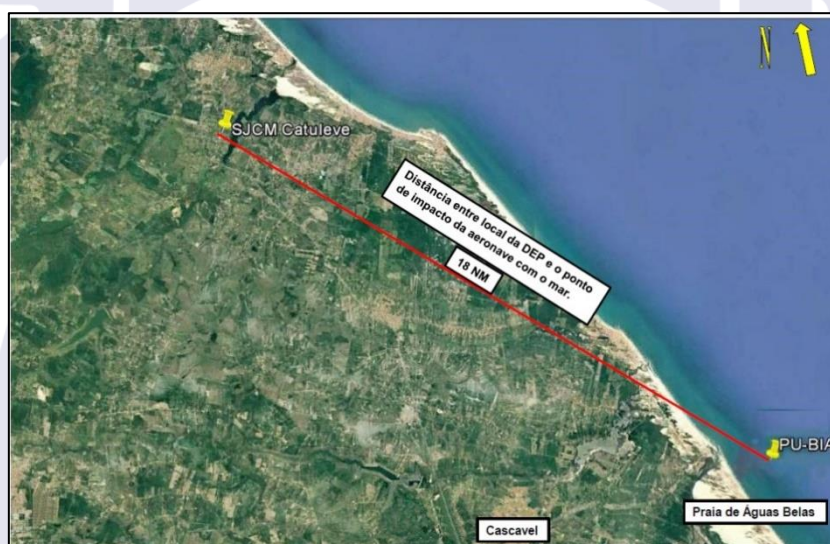
Figura 1 - Distância entre SJCM e o local do acidente.

O avião perdeu altura e caiu no mar na radial 150°, afastado 18 NM do VHF *Omni-Directional Range* (VOR) do Aeródromo Pinto Martins (SBFZ), Fortaleza, CE, a uma distância aproximada de 150 metros da faixa de areia da praia de Águas Belas, Cascavel, CE.

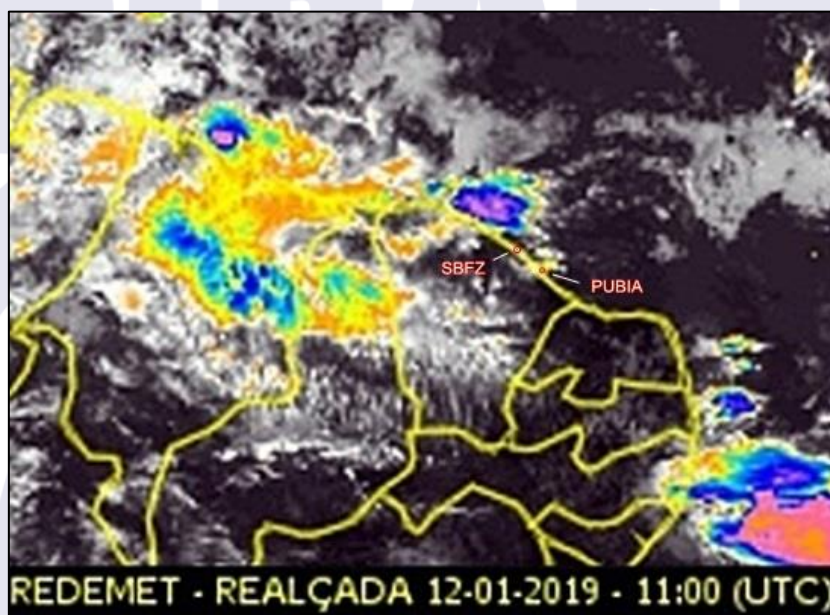
Figura 2 - Imagem satélite das 11h00min (UTC) do dia 12JAN2019.

A imagem satélite das 11h00min (UTC) indicava a presença de nebulosidades em áreas isoladas do litoral do Ceará, as quais coincidiam com a rota da aeronave (Figura 2).

Havia precipitação em áreas isoladas nas proximidades do local onde ocorreu o acidente.
