BHEST – INFOSHARE

LTE ou GUINADA IMPREVISTA?

Tipo do Evento:	Acidente	Data do Evento:	24/Fev/2021.
Categoria:	Perda de Eficiência do Rotor de Cauda.		
Referência:	https://data.nts.gov/Docket?ProjectID=102733 / https://data.nts.gov/carol-repgen/api/Aviation/ReportMain/GenerateNewestReport/102733/pdf

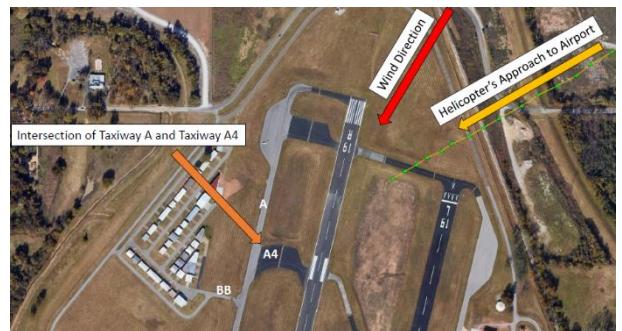
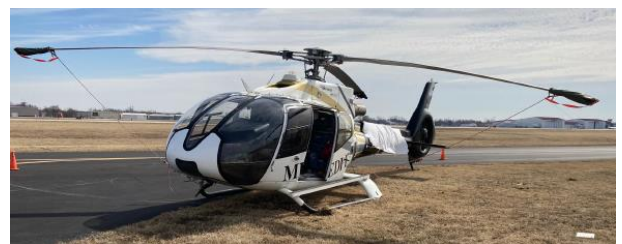
De acordo com o METAR emitido 6 minutos antes do acidente, o vento era de 020 com 8 kt. Na hora seguinte, o vento manteve sua direção, mas aumentou sua intensidade para 11 kt com rajadas de 17 kt.

METAR KRVS 250453Z AUTO 02008KT 10SM CLR 06/M01 A3029 RMK AO2 SLP263 T00611006=

Accident Occurred at 0459 UTC (2259 CST)

- O NTSB - National Transportation Safety Board – conclui que a causa provável (Fator Contribuinte) foi a decisão inadequada do piloto de aproximar com vento de cauda com rajadas, o que resultou na perda da eficácia do rotor de cauda durante a curva para alinhar com a taxiway.

Observando o relato do piloto pode-se constatar que em nenhum momento ele tentou conter o giro por meio da aplicação dos pedais, o que nos leva a reforçar os procedimentos de recuperação de LTE, quais sejam:

- Tão logo detecte o fenômeno, aplique pedal a fundo contra o giro. E, mais importante, mantenha o pedal aplicado até que o giro cesse e, somente após, ajuste a posição dos pedais para estabilizar a aeronave.
- Como o efeito não é imediato (diferente de qualquer outra ação nos comandos), o piloto pode duvidar que esteja em uma condição de LTE e pensar que há uma falha mecânica. Mantenha sua ação nos pedais!
- Mantenha a posição do coletivo ou, se possível, reduza-o. Ainda que a redução seja pequena, seu efeito no torque e, conseqüentemente, na razão de giro é significativo.
