## BHEST – INFOSHARE

#### PERDA DE POTÊNCIA SEGUIDA DE FALHA ESTRUTURAL

**Tipo do Evento:** Acidente **Data do Evento:** 24/Set/2019.  
**Categoria:** Perda de Potência Seguida de Falha Estrutural  
**Referência:** <https://www.tsb.gc.ca/eng/rapports-reports/aviation/2019/a19p0142/a19p0142.html>

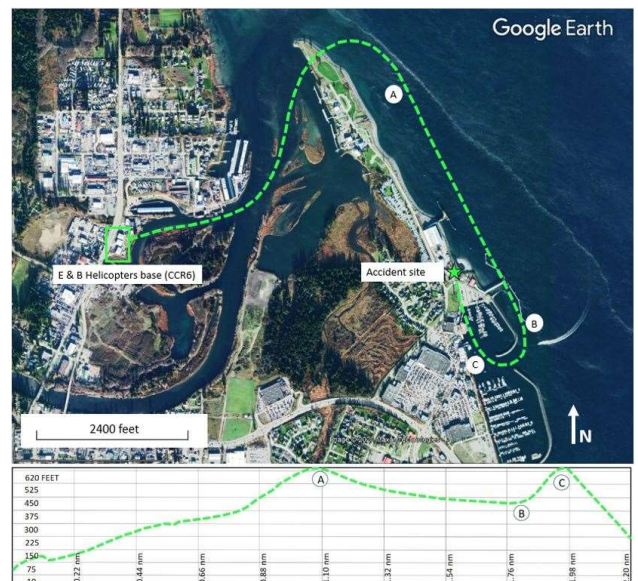
Pouco após a decolagem, a aeronave passou a voar paralelamente à costa e, após um pico de altura de 615 ft (ponto A da figura), começou a descer levemente. No ponto B a aeronave, então a 417 ft, inicia uma curva à direita em subida chegando a 620 ft no ponto C. A partir daí, inicia uma descida com razão de 1950 ft/min. A 200 ft de altura, o helicóptero perdeu o controle e o rotor principal atingiu o cone de cauda.
