LESSONS LEARNED nº 004/23 de 15/09/2023

PERDA DE PÁ DO ROTOR DE CAUDA - HELICÓPTERO AW-139

Assunto: Relato de Acidente: PR-SEK, em 19/08/2011 (60NM de Macaé).

Objetivo: Apresentar a conclusão da investigação do acidente

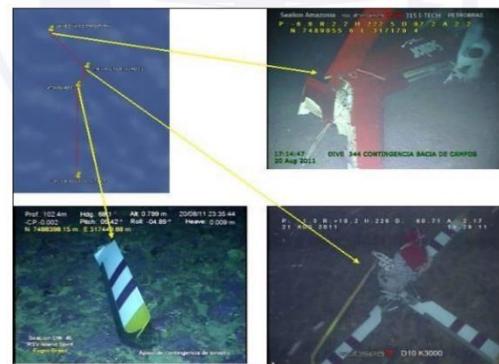
A pás que se separou foi encontrada a uma distância de 0,12NM (230m) anterior a TGB e, aproximadamente, 0,42NM (800m) antes da fuselagem, conforme ilustrado na Figura 4.

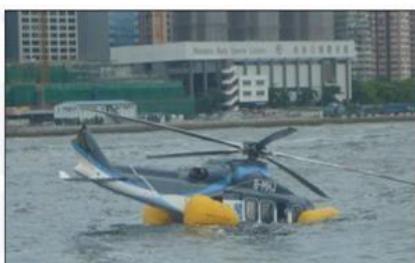
1. Em 03/07/2010 (13 meses antes), Hong-Kong - China, a aeronave de marcas B-MHJ, logo após a decolagem do heliponto de Sheung Wan (350pés de altitude, velocidade de 60nós), perdeu uma pá do RC e em seguida o conjunto do R/C, pousando em A/R na Baía de Hong Kong, sem vítimas fatais. O laboratório QinetiQ realizou as investigações sobre a falha das pás do RC.

Figura 11 - Acidente com aeronave B-MHJ, Hong Kong, China.

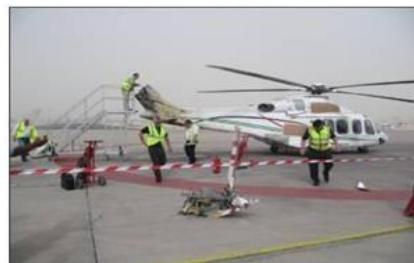
2. Em 02/05/2011 (3 meses antes), Doha - Catar, a aeronave de marcas A7-GHA (durante o táxi) perdeu uma das pás e em seguida o conjunto do RC. A investigação foi realizada nos laboratórios do fabricante.

Figura 12 - Acidente com a aeronave A7-GHA, Doha, Catar.

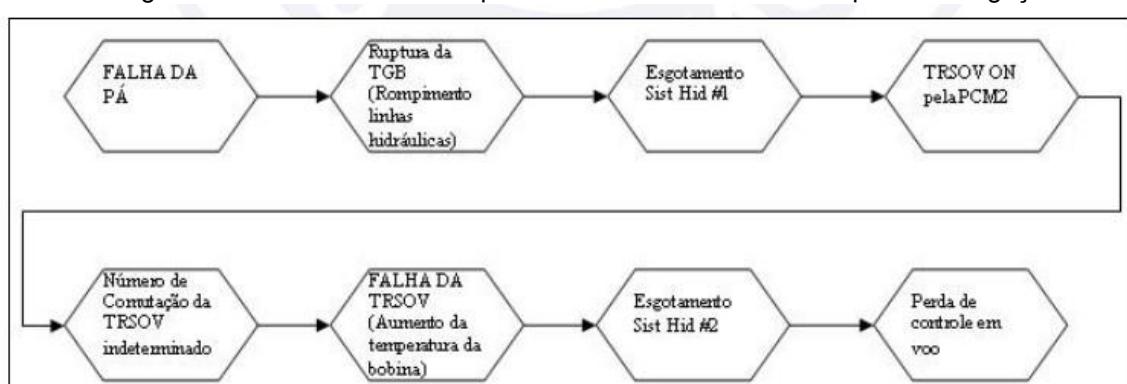
Figura 17 - Possível relação entre a falha da pá do rotor de cauda e a queima da bobina da *pilot valve*.

Com a perda do RC, o PR-SEK sofreu uma aceleração lateral de 0,976g e longitudinal de 1,84g. O impulso relativo nos corpos internos foi para esquerda e para frente. Em 0,8s o cíclico foi comandado para esquerda e o coletivo para o passo mínimo, devido ao guarneccimento imediato dos comandos conjugado com as forças de aceleração sobre o piloto. Com isso, a aeronave girou 120° à esquerda em torno do eixo longitudinal. Em 2s o piloto habilmente estabeleceu regime de A/R controlada. As grandes amplitudes de comando necessárias para vencer as bruscas acelerações e a imediata correção do piloto ocasionou circulação do hidráulico e a hipótese da relação entre as falhas.

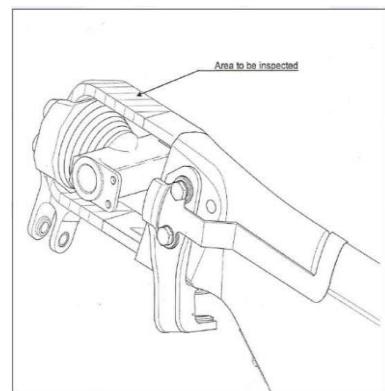
06MAI2011 – Emissão pelo Fabricante do Boletim Técnico Mandatório BT139-251, que introduzia uma inspeção visual e o *hammer tapping check* na raiz das pás do RC, com o objetivo de identificar rachaduras ou sinais de dano. A área era a mesma em que ocorreu a fratura nas pás dos três acidentes.

09MAI2011 – EASA emite a AD 2011-0081, referendando o BT 139-251, que se mostrou ineficaz (somente inspeção de RX por especialistas consegue identificar tais falhas).

Figura 13 - Área a ser inspecionada pelo BT 139-251.

Solução de Projeto: Em 13ABR2012 foi emitido o BT nº139-286 pelo fabricante da aeronave, introduzindo uma nova pá de RC e até o presente não se conhece a repetição de perda de pá do RC do AW-139 com a nova pá.

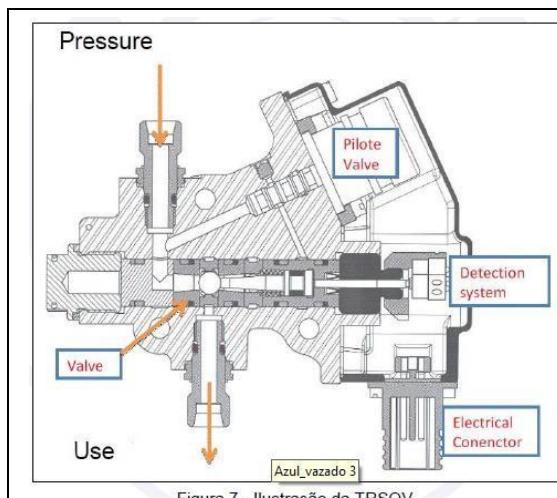
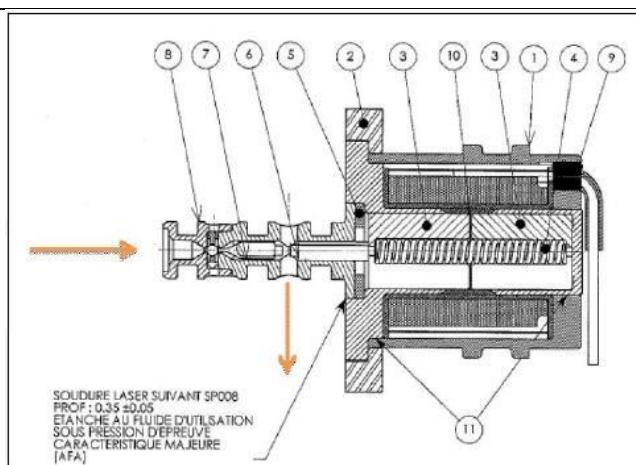
A página sinótica do sistema hidráulico mostra que no corte das linhas do sistema hidráulico do RC o sistema 1 é aberto e o fluido hidráulico sob a pressão de 205bar é esvaziado de forma completa e instantânea (0,27s). No sistema 2 a TR-SOV é fechada e preserva 28% do fluido hidráulico para os servos principais (*Power Operated Control System*), que se torna a última barreira para o funcionamento do sistema de controle.

A TR-SOV é uma válvula termoelétrica normalmente desenergizada e aberta. A queda do nível do hidráulico para 28% aciona uma *microswitch* que permite a alimentação elétrica da bobina da *Pilot Valve* que gera um campo magnético e estabelece o processo de fechamento da TR-SOV, que bloqueia a passagem do fluido hidráulico para o servocomando do RC. Desta forma, este processo preserva o restante do hidráulico para os servos-comandos principais.

Entretanto, o fio da bobina dessa *pilot valve* rompeu por superaquecimento após 7,5s de uso, abrindo definitivamente a TR-SOV e causando o esgotamento imediato do fluido hidráulico do sistema 2 e consequente perda do controle da aeronave. A causa raiz dessa queima não pode ser determinada, mas um superaquecimento nesse fio pode ser associado à hipótese de subdimensionamento do projeto e a um teste de aceitação de fábrica inadequado.

Foi verificado no laboratório do fabricante que o uso dos comandos de voo recicla o fluido hidráulico e causa pequena variação do nível desse fluido no reservatório, podendo provocar aberturas e fechamentos da TR-SOV. Ciclos sucessivos de abertura e fechamento da *pilot valve* podem ter ocasionado variações do campo magnético da bobina e aumento de temperatura com a queima do fio de enrolamento e a abertura definitiva da TR-SOV.
