| <b>16/11/2023</b> | |
| <b>0002-0/2023</b> | |

## Componente interno do Oil-to-Fuel Heater motores PT6A

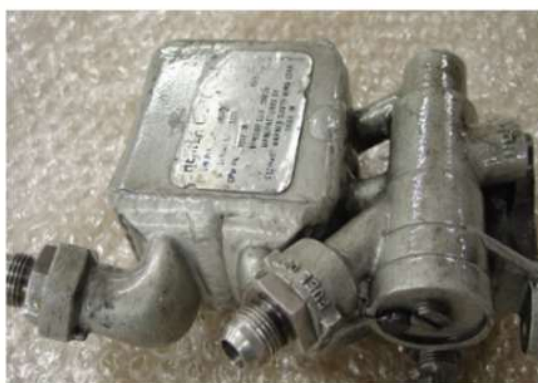
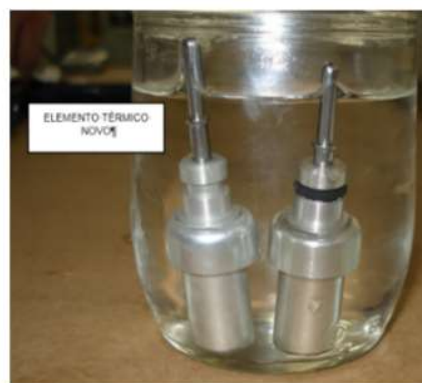
A investigação concluiu que a perda da função do motor (por apagamento) ocorreu possivelmente por deficiência na alimentação de combustível, decorrente de cavitação da sua bomba mecânica, devido à excessiva temperatura do combustível, dado que o *Oil-to-Fuel Heater* estava com o elemento térmico totalmente contraído e, por consequência, não controlando a temperatura do combustível.

Figura 1 - Aquecedor de combustível e o elemento térmico com defeito (Pistão contraído)

1. Verificar a operacionalidade do Oil-to-fuel Heater, em especial a integridade de funcionamento de seu elemento térmico, conforme procedimentos e periodicidade recomendada pelo fabricante. Consulte o manual de manutenção específico para o modelo de motor instalado na aeronave e siga os procedimentos de inspeção conforme requerido.
2. Se durante a inspeção for identificada falha no elemento térmico do aquecedor de combustível, além da substituição deste, reporte o fato à ANAC como uma dificuldade em serviço por meio do Portal Único de Notificações ([link](#)).
