TERMO DE REFERÊNCIA

PROCESSO Nº 01416.000472/2018-81

1.1. Contratação de pessoa jurídica especializada em serviços comuns de engenharia para reforma das marquises da fachada do Escritório Central da ANCINE localizado à Avenida Graça Aranha, 35, Centro, no Rio de Janeiro, RJ, conforme condições, quantidades e exigências estabelecidas neste instrumento.

Após visita técnica do engenheiro responsável, foram analisadas as três marquises, assim como elaborado um relatório fotográfico referente à estabilidade estrutural, conservação e segurança.

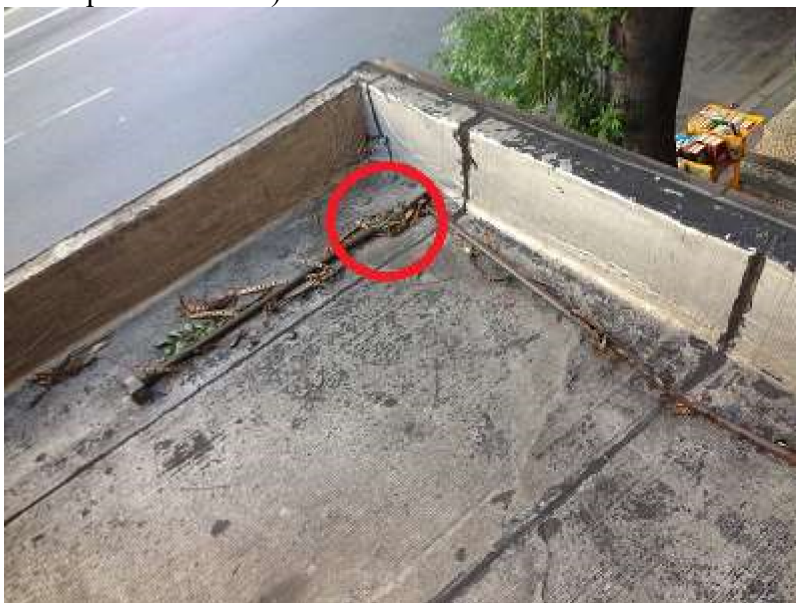
Imagem 04 – Marquise 1.1.

A execução da impermeabilização parece ter sido executada perfeitamente, no entanto, com sua validade/garantia já vencida há bastante tempo. Nota-se em todas as imagens (04 a 07), danos à película protetora da manta e diversas emendas, além de algumas áreas bastante danificadas, o que já compromete a segurança e conservação desse elemento estrutural.

Além disso, foram encontrados alguns cabinhos de elétrica sem proteção (Imagens 04 e 05) – **pede-se a proteção por meio de eletrodutos ou conduítes flexíveis o quanto antes.**

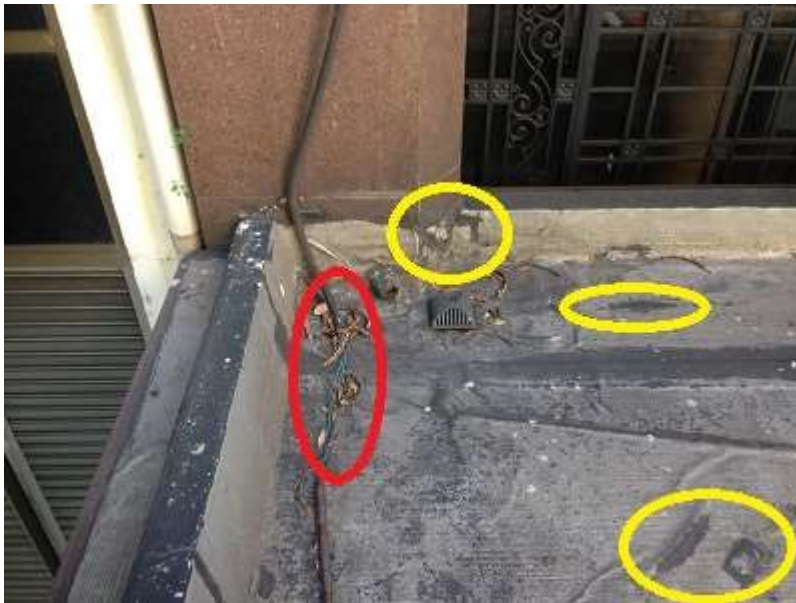
Imagem 05 – Marquise 1.2.

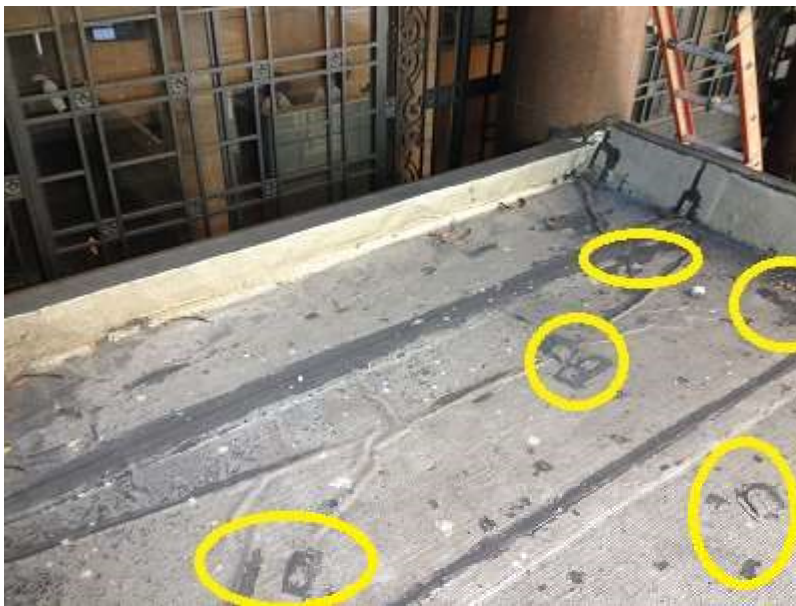
Imagem 06 – Marquise 1.3.

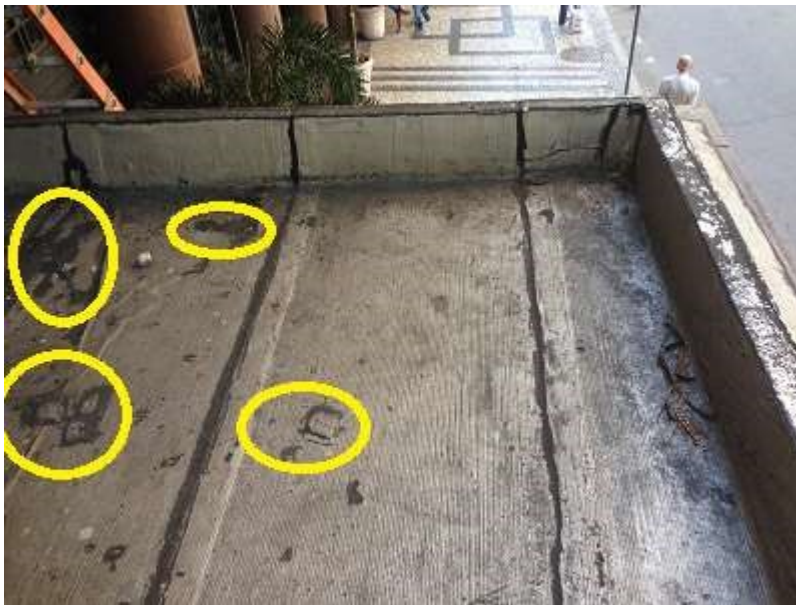
Imagem 07 – Marquise 1.4.

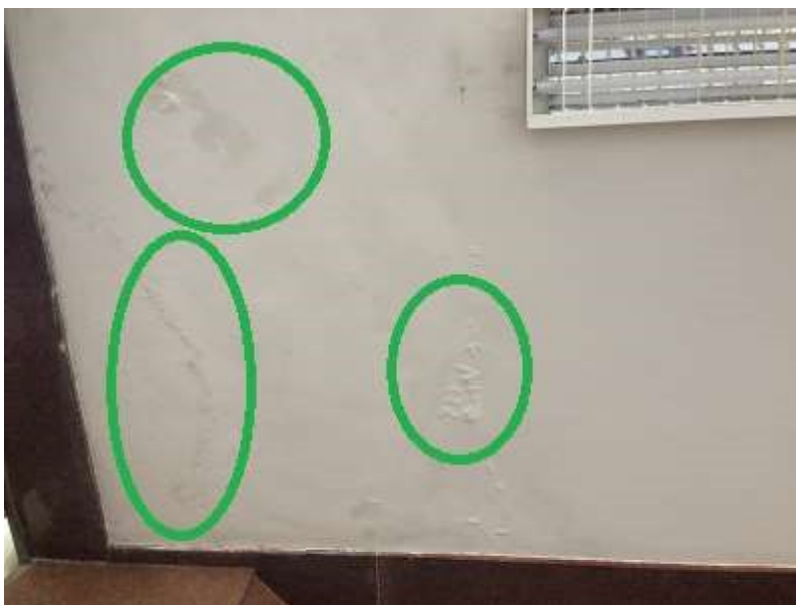
Imagem 08 – Marquise 1.5.

Na parte inferior da marquise (imagem 08), encontrou-se sinais de infiltração de grau leve (manchas na tinta e “bolhas”, mas sem desprendimento do concreto, nem fissuras na tinta). Antes da recuperação da laje, **sugerir-se-á uma nova impermeabilização para eliminar a causa da infiltração. No entanto, raspagens e retirada de partes desprendidas e/ou autoportadas devem ser executados imediatamente para evitar danos/acidentes a transeuntes.**

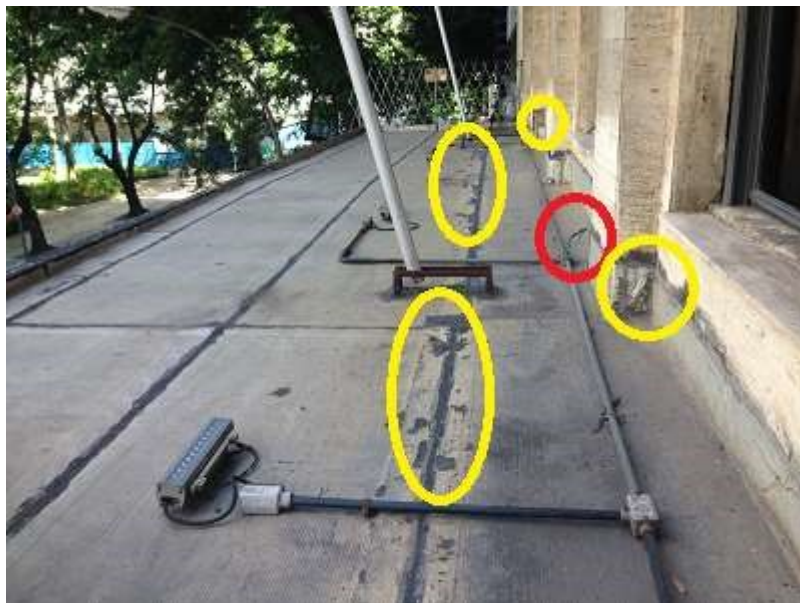
Imagem 09 – Marquise 2.1.

A execução da impermeabilização parece ter sido executada perfeitamente, no entanto, com sua validade/garantia já vencida há bastante tempo. Nota-se em todas as imagens (09 a 11), danos à película protetora da manta e diversas emendas, além de algumas áreas bastante danificadas, o que já compromete a segurança e conservação desse elemento estrutural. Nas áreas do rodapé, notou-se o desprendimento de alguns revestimentos:

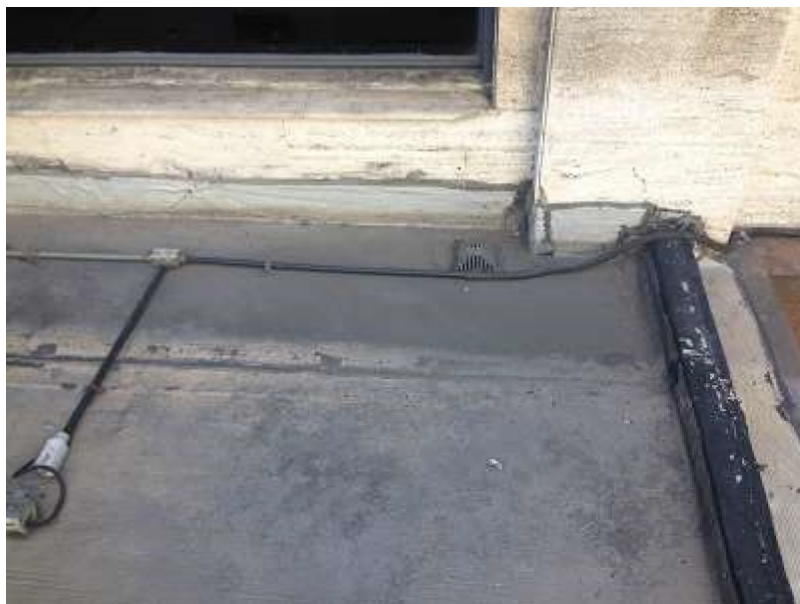
Imagem 10 – Marquise 2.2.

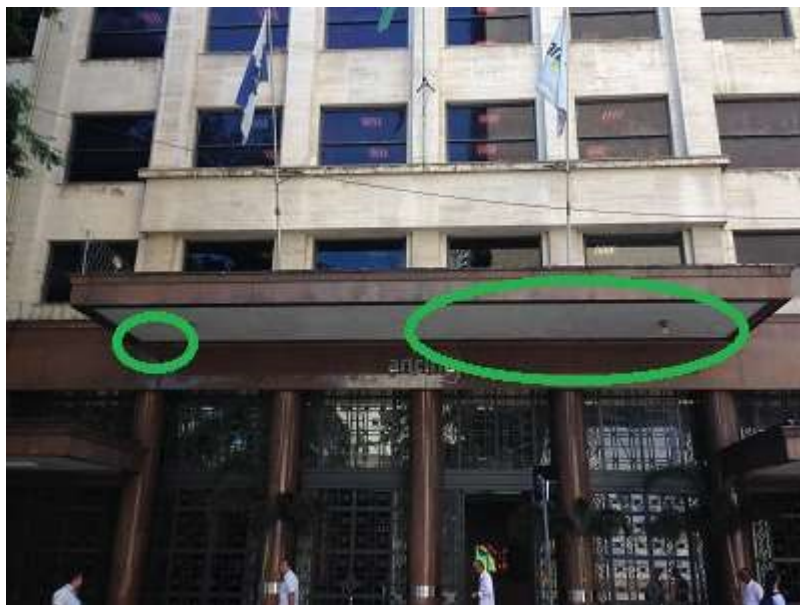
Imagem 11 – Marquise 2.3.

Na parte inferior da marquise (imagem 11), encontrou-se sinais de infiltração de grau avançado (próximo ao local onde há acúmulo de água após chuvas). Antes da recuperação da laje, **sugerir-se-á uma nova impermeabilização para eliminar a causa da infiltração e caimento adequado aos ralos, além de atentar para sua instalação correta, conforme imagem 19. No entanto, raspagens e retirada de partes desprendidas e/ou autoportadas devem ser executados imediatamente para evitar danos/acidentes a transeuntes.**

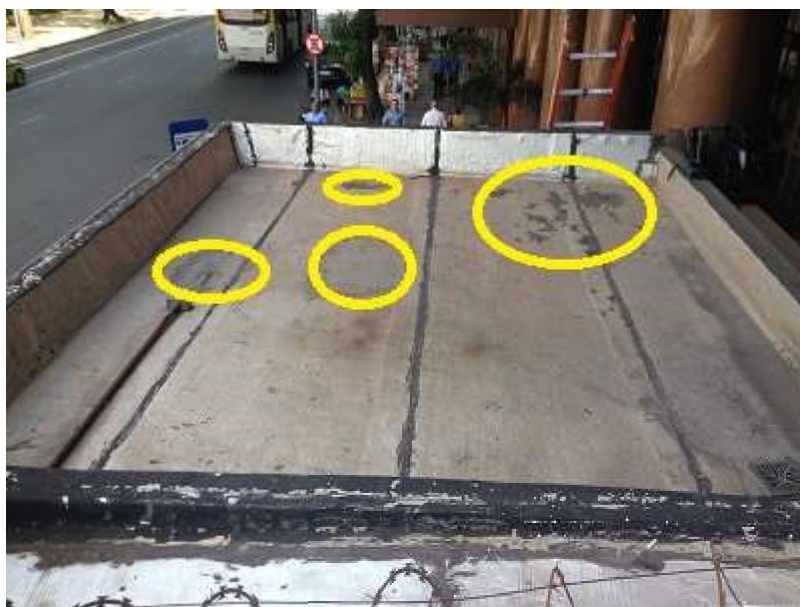
Imagem 12 – Marquise 3.1.

A execução da impermeabilização parece ter sido executada perfeitamente, no entanto, com sua validade/garantia já vencida há bastante tempo. Nota-se em todas as imagens (12 e 13), danos à película protetora da manta e diversas emendas, além de algumas áreas bastante danificadas, o que já compromete a segurança e conservação desse elemento estrutural.

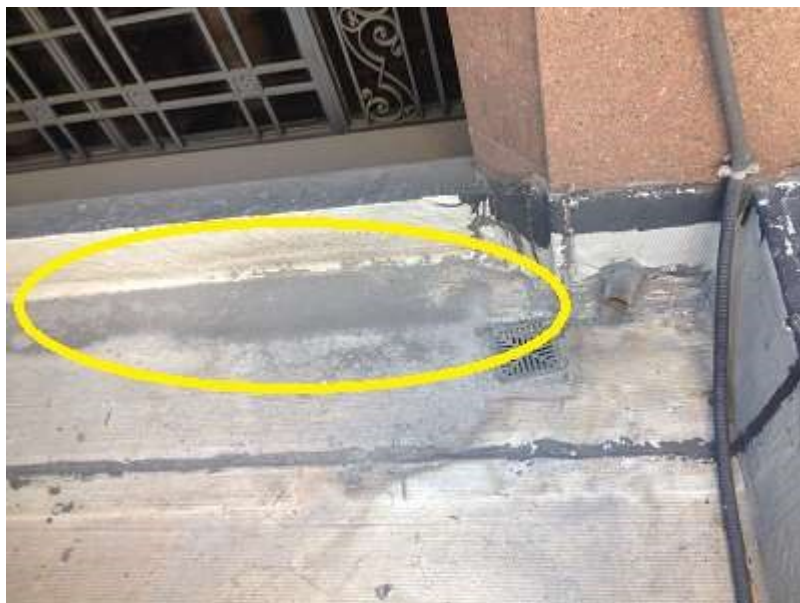
Imagem 13 – Marquise 3.2.

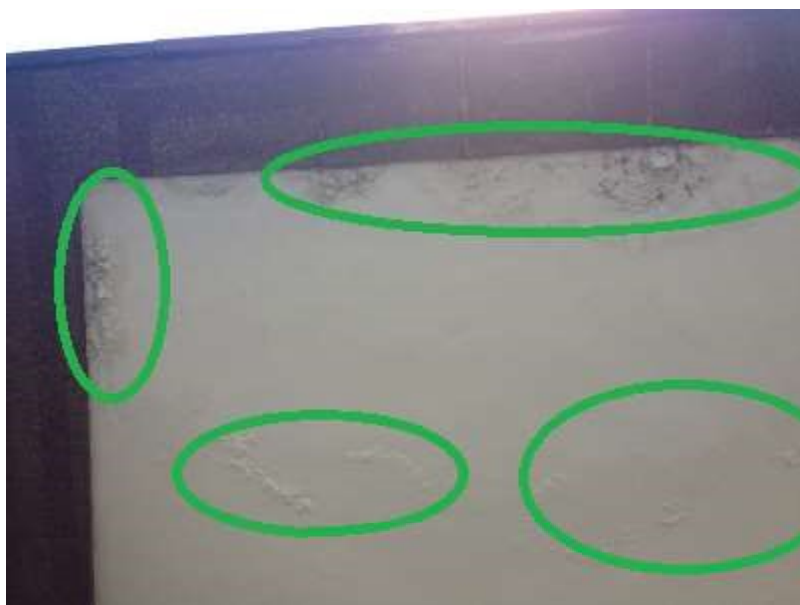
Imagem 14 – Marquise 3.3.

Na parte inferior da marquise (imagem 14 e 15), encontrou-se sinais de infiltração de grau leve/moderado (manchas na tinta e "bolhas", mas sem aparente desprendimento do concreto, nem fissuras na tinta. Presença possível de bolor).

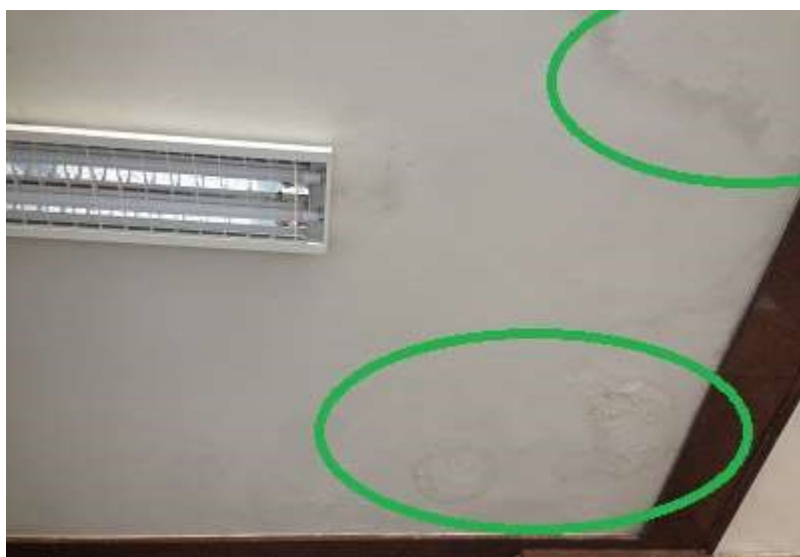
Imagem 15– Marquise 3.4.

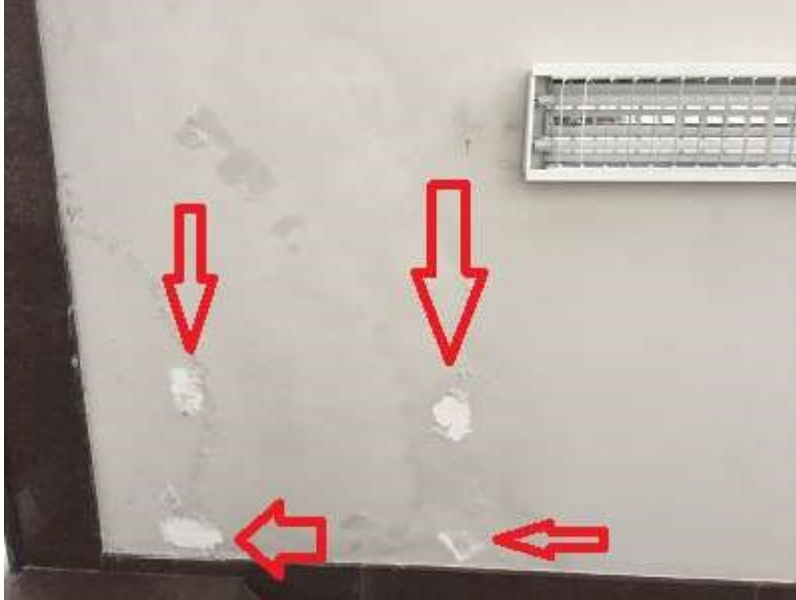
Imagem 16– Marquise 1 após percussão.

Notou-se que as marquises 01 e 03 estão em estágio de desprendimento da massa acrílica/pintura, mas não da parte estrutural (concreto/reboco).

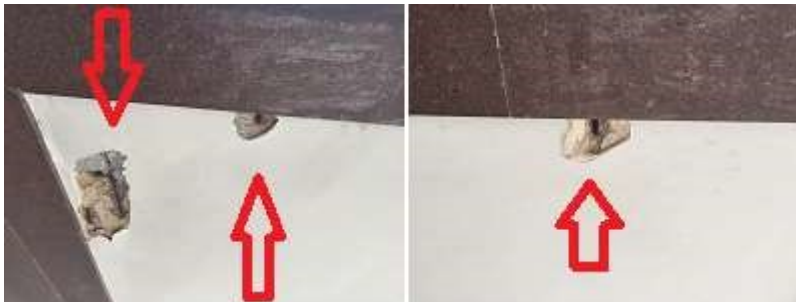
Imagem 17– Marquise 2 após percussão.

No entanto, a marquise 02 (central), apresenta problemas estruturais, como desprendimento do concreto devido ao estufamento da armadura, ocorrido pela corrosão, causado pela infiltração contínua da água empoçada sobre a marquise e/ou indevido caimento da marquise.

Após execução de todos os passos supracitados, deve-se proceder com a recuperação da parte inferior das marquises. Caso alguma parte de sua estrutura esteja desprendida e com armadura exposta e, até mesmo corroída, deve-se proceder da seguinte forma:

- Raspagem da armadura com escova de aço;
- Aplicação de anticorrosivo à base de zinco nessas armaduras raspadas;
- Reforço estrutural com nova armadura – de acordo com necessidade e grau de corrosão da armadura inicial;
- Chumbamento com *grout* estrutural 30-50Mpa;
- Aplicação de resina *tri-curing* para celeridade da cura do concreto e evitação de trincas;
- Massa e Pintura Acrílica para áreas externas.

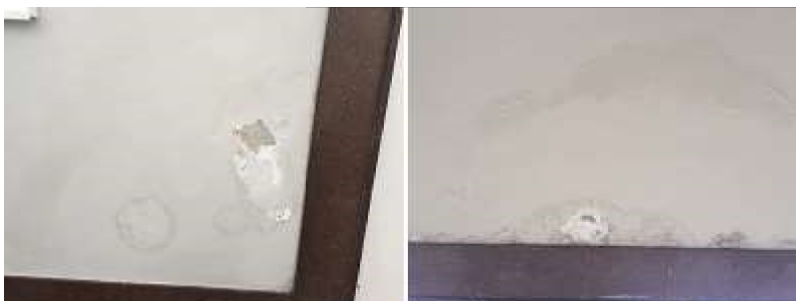
Imagem 18 – Marquise 3 após percussão.

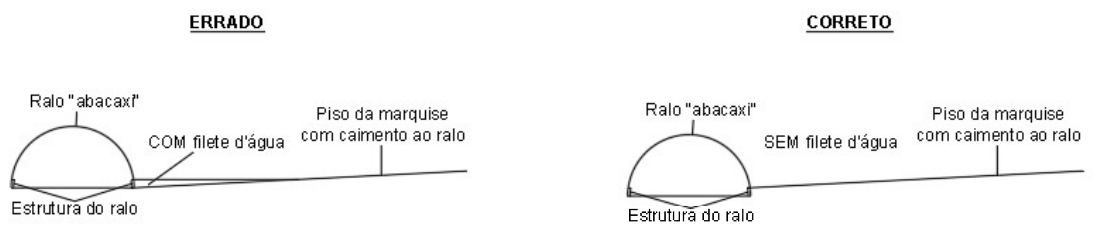
Na drenagem, foi notado o caimento ideal aos ralos, não observando qualquer acúmulo de água em sua superfície em geral. Foi percebido o ralo semisférico (tipo “abacaxi”). Ralo adequado para esse fim, pois como é uma área de pouco acesso e não constante manutenção, pode haver acúmulo de dejetos/detritos levados por animais/chuvas e/ou até mesmo folhas em sua superfície, causando entupimentos. *No entanto, pede-se atenção à sua instalação (um pouco mais profundo) para que não haja acúmulo/filete de água devido à base de sua estrutura estar acima do nível mais baixo da marquise, sendo a ser instalado da seguinte forma (observar forma correta e incorreta):*

Imagem 19 - Ilustração da instalação correta/errada de um ralo ‘abacaxi’.

Percebe-se que o ralo com sua estrutura embutida não deixa margem para acúmulo/filete d’água na superfície da marquise, sendo a forma correta de instalação.

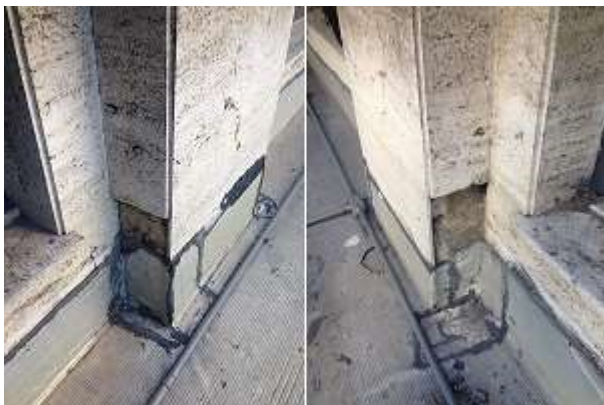
Imagem 20 – Revestimentos desprendidos da marquise 02.

Com revestimentos desprendidos, perde-se totalmente a garantia/validade da impermeabilização nesse ponto, uma vez que não é superior a 30cm – conforme NBR 9575/2010:

Pede-se a imediata reposição do revestimento com rejunte específico para área externa (epóxi por ex.) como precaução para amenizar qualquer possível infiltração com origem nesses pontos.

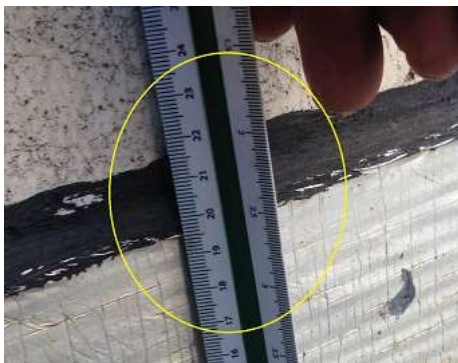
Imagem 21 – Rodapé de impermeabilização inferior a 30cm em área sem revestimento.

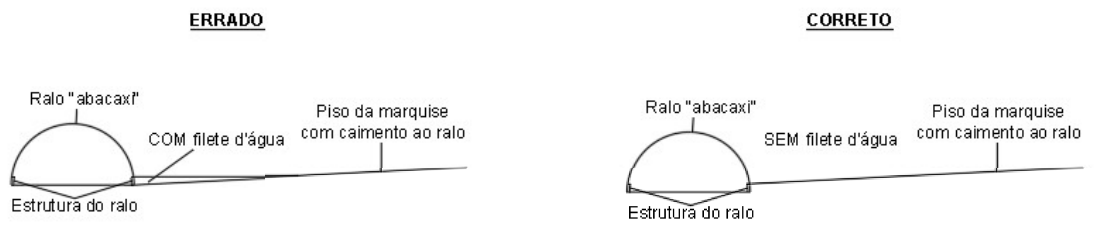
Na drenagem, foi percebido o ralo simples. Ralo inadequado para esse fim, pois como é uma área de pouco acesso e não constante manutenção, pode haver acúmulo de dejetos/detritos levados por animais/chuvas e/ou até mesmo folhas em sua superfície, causando entupimentos. **Pede-se a troca para o ralo tipo 'abacaxi'** (semelhante às marquises 01 e 02). No entanto, *pede-se atenção à sua instalação (um pouco mais profundo) para que não haja acúmulo/filete de água devido à base de sua estrutura estar acima do nível mais baixo da marquise, sendo a ser instalado da seguinte forma* (observar forma correta e incorreta):

Imagem 19 - Ilustração da instalação correta/errada de um ralo 'abacaxi'.

Percebe-se que o ralo com sua estrutura embutida não deixa margem para acúmulo/filete d'água na superfície da marquise, sendo a forma correta de instalação.
