# Relatório de situação das barragens de mineração do Rio Grande do Sul

MAIO DE 2024

**Agência Nacional de Mineração – ANM**

*Superintendência de Segurança de  
Barragens de Mineração - SBM*

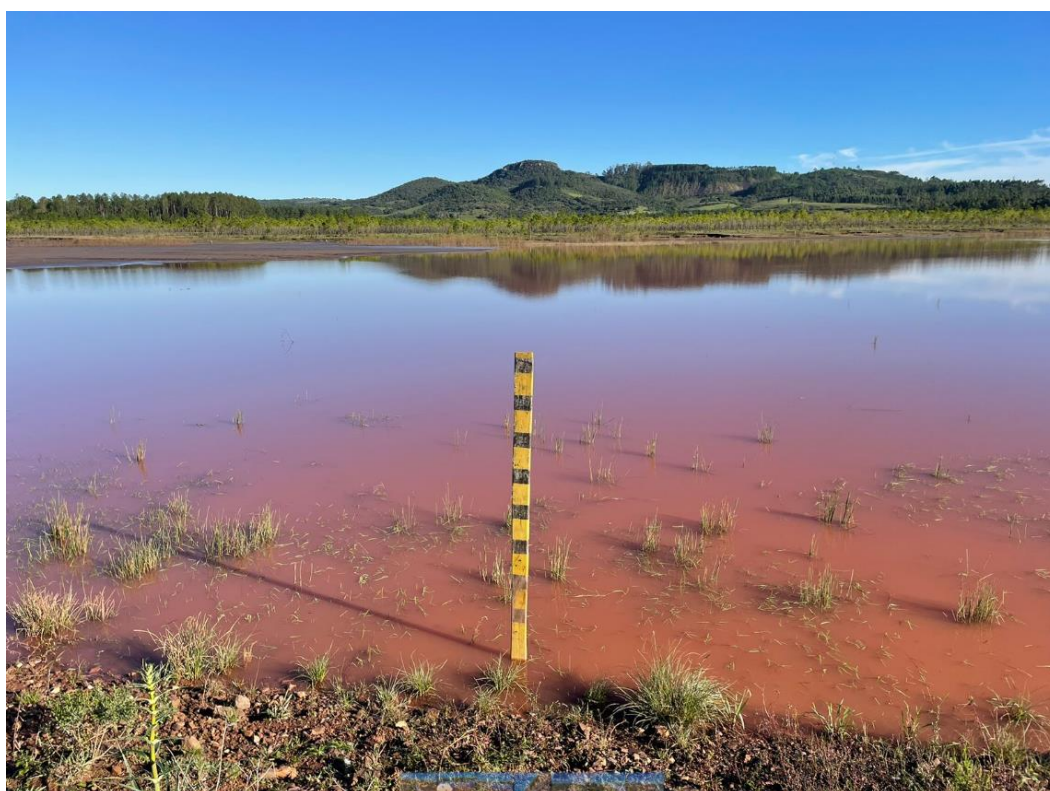
Até o momento, a barragem se encontra em uma situação adequada, sem qualquer relato de anomalias ou riscos, e que toda a pluviosidade vem sendo escoada de forma eficiente pelo sistema vertedor, sem quaisquer intercorrências e os níveis do reservatório encontram-se dentro da normalidade (figura 1). Foi reforçado ainda pelos responsáveis que a região de Caçapava do Sul não está dentre as regiões mais afetadas, uma vez que os índices de precipitação se mostraram menores quando comparados aos de outros municípios.

Figura 1: Nível d'água no reservatório, 1,5m abaixo da cota da crista (Fonte: Companhia Brasileira do Cobre).

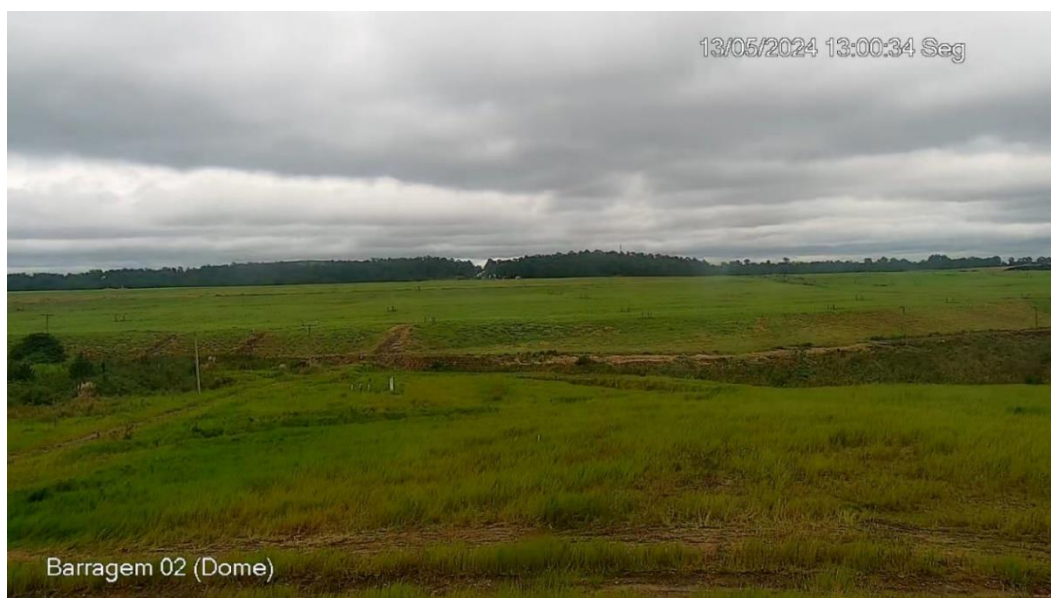
Após a ocorrência das chuvas no estado e a realização das últimas inspeções, não foram observados processos erosivos nos taludes, tampouco nas calhas de drenagem interna e externa das barragens. É importante destacar ainda que, segundo os responsáveis, todos os sistemas de monitoramento estão em plena operação, não apresentando nenhuma anormalidade, e que o monitoramento tem sido realizado em uma frequência diária, exceto nos dias marcados pela ocorrência de descargas elétricas. Com relação ao sistema de drenagem, foi relatado que este se encontra em condições normais, operando conforme o esperado.

Figura 2 Vista da Barragem Bacia da Mina do Recreio (Fonte: Copelmi Mineração Ltda.).

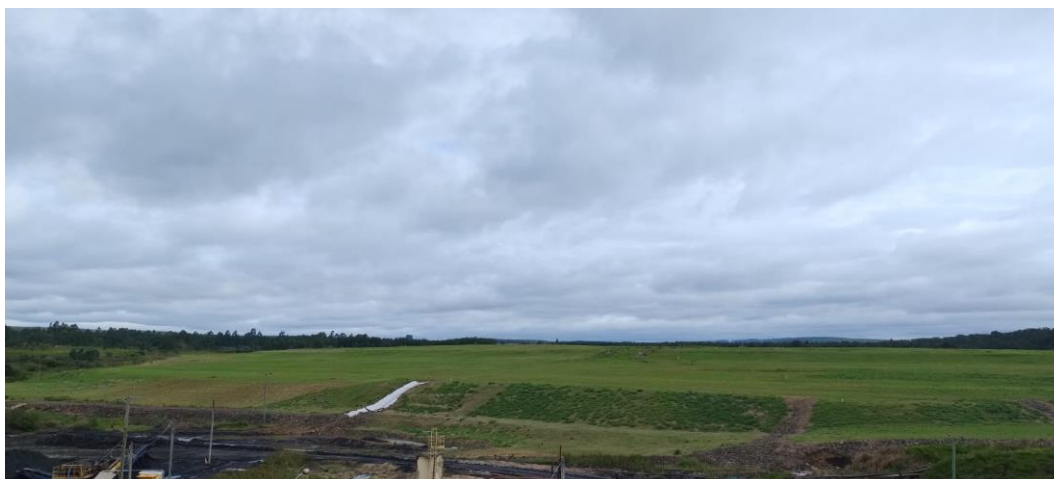
Figura 3: Vista da Barragem Bacia da Mina do Recreio (Fonte: Copelmi Mineração Ltda.).

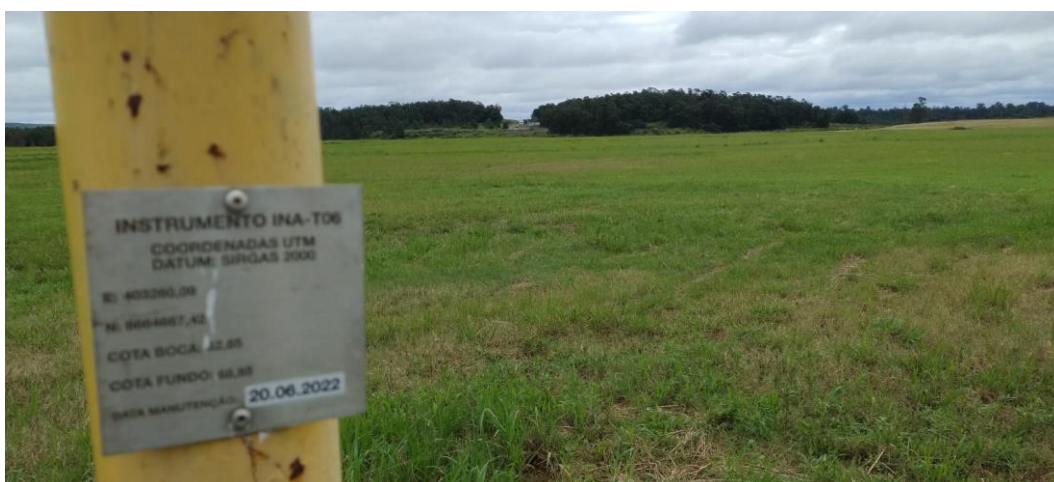
Figura 4: Instrumento INA instalado na Bacia da Mina do Recreio (Fonte: Copelmi Mineração Ltda.).

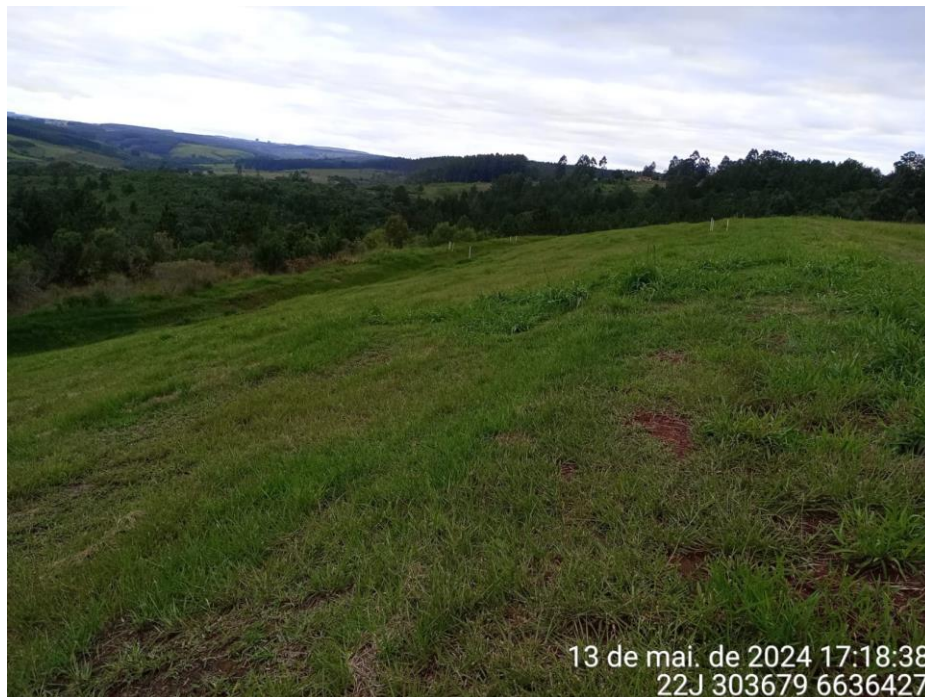
Também foi informado que, após a ocorrência das chuvas no estado e a realização das últimas inspeções, não foram observados processos erosivos nos taludes, tampouco nas calhas de drenagem interna e externa das barragens. É importante destacar ainda que, segundo os responsáveis, todos os sistemas de monitoramento estão em plena operação, não apresentando nenhuma anormalidade, e que o monitoramento tem sido realizado em uma frequência diária, exceto nos dias marcados pela ocorrência de descargas elétricas. Com relação ao sistema de drenagem, foi relatado que este se encontra em condições normais, operando conforme o esperado.

Figura 5: Vista da Barragem Bacia de Finos da Mina do Cerro (Fonte: Copelmi Mineração Ltda.).

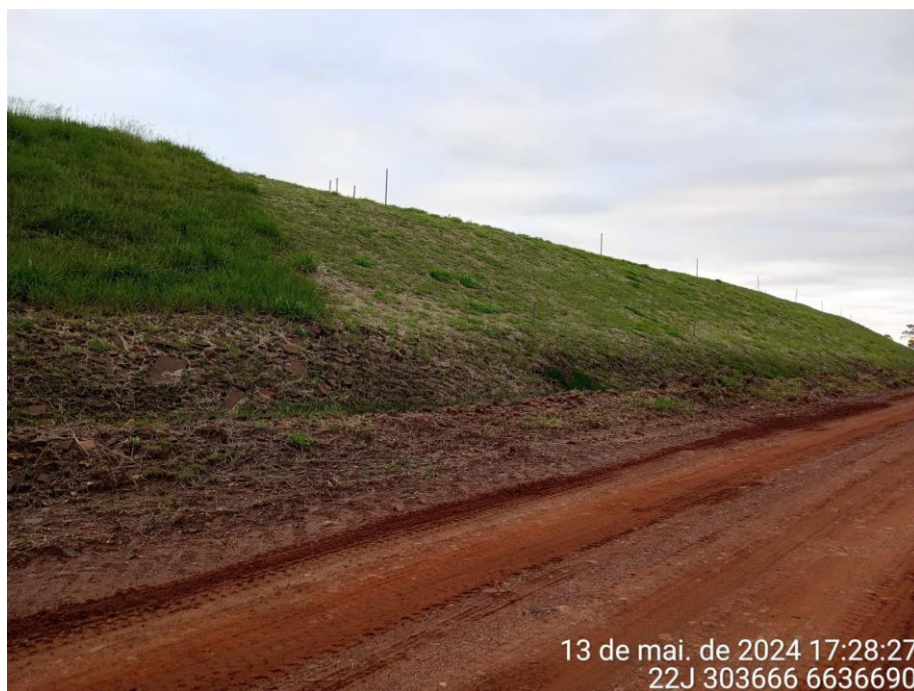
Figura 6: Detalhe do talude com cobertura vegetal da Barragem Bacia de Finos da Mina do Cerro (Fonte: Copelmi Mineração Ltda.).

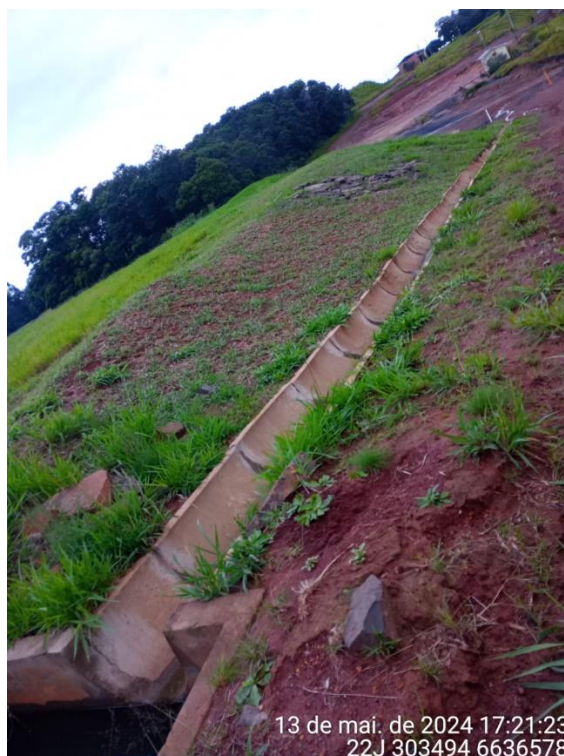
Figura 7: Sistema de drenagem superficial da Barragem Bacia de Finos da Mina do Cerro (Fonte: Copelmi Mineração Ltda.).

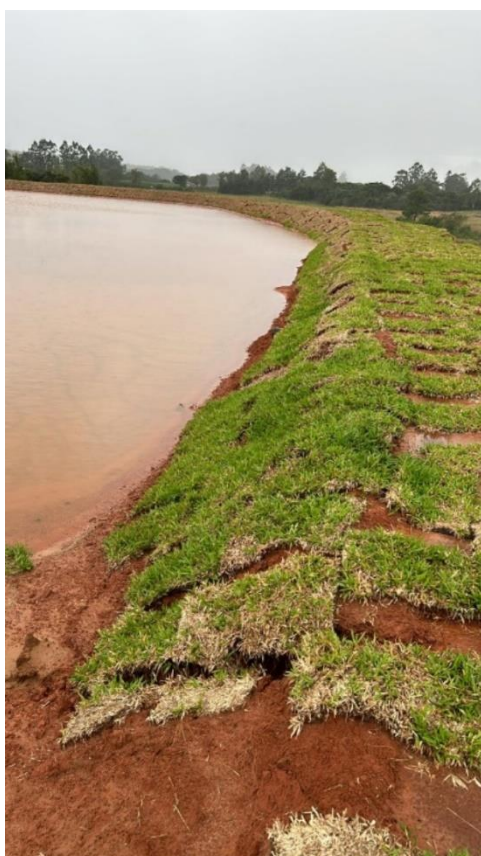
Quanto ao nível do reservatório, foi verificada uma lâmina d'água sobrenadante de aproximadamente 80 centímetros sobre o material argiloso, a qual vem sendo controlada pelo extravasor, sem apresentar anormalidades.

Figura 7: Reservatório e recomposição Vegetal na crista

A barragem se encontra estável, tendo sido realizada recentemente a correção de alguns processos erosivos na crista do reservatório, por meio da reconformação do talude com solo argiloso e do incremento de vegetação rasteira, conferindo estabilidade à barragem. Ressalta-se que, por não se enquadrar na PNSB, não é necessário que apresente DCE e DCO.

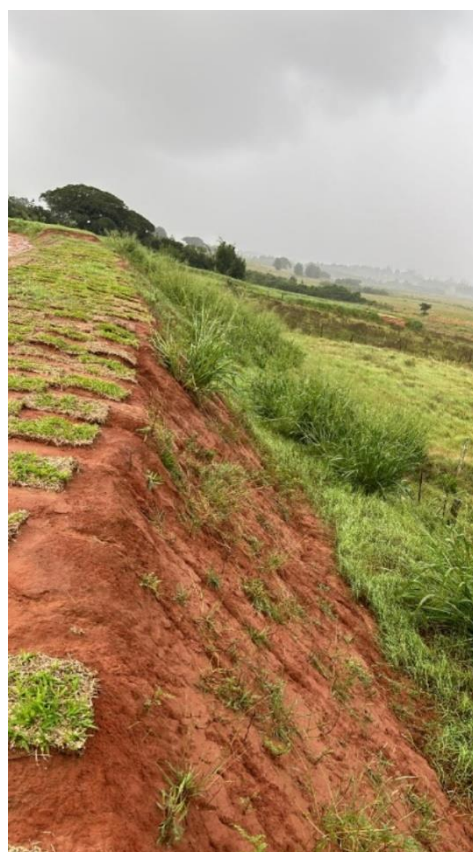
Figura 8: Talude de jusante.
