# V RELATÓRIO ANUAL DE SEGURANÇA DE **BARRAGENS DE MINERAÇÃO**

**2023**

© 2024, Agência Nacional de Mineração (ANM)

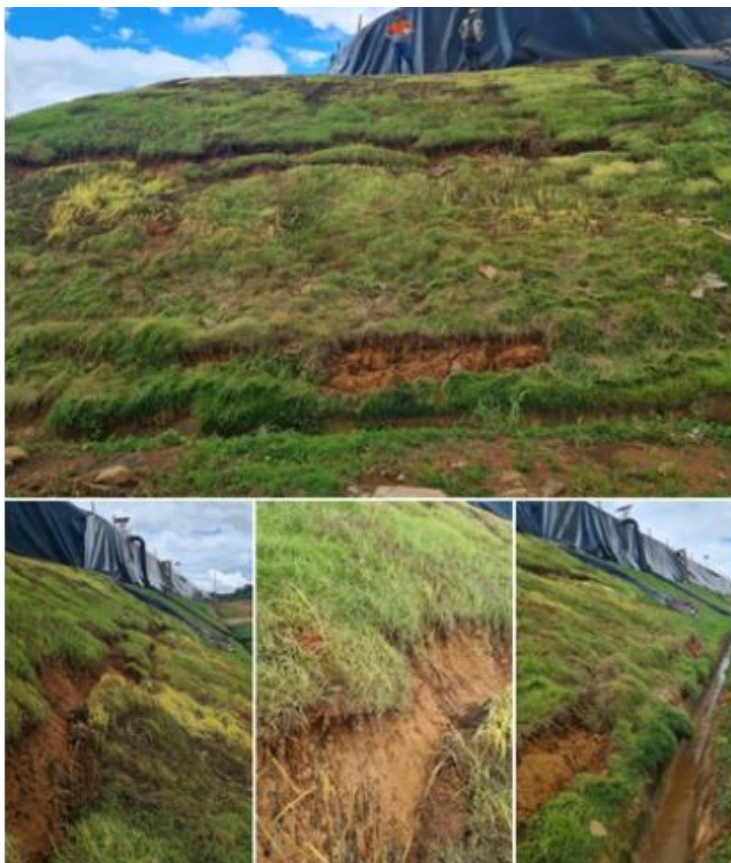
Durante a vistoria, além dos escorregamentos, não foi identificada nenhuma patologia que pudesse indicar um deslocamento de massa da barragem. Os técnicos da ANM, constataram, conforme dados do Relatório de Inspeção de Segurança Regular (RISR) de 2022, que as modelagens das seções críticas para o cálculo do fator de segurança atestavam valores acima do estipulado pelo normativo vigente.

Figura 34: Imagem de um dos deslizamentos na berma da Barragem 2 – Morro Agudo.

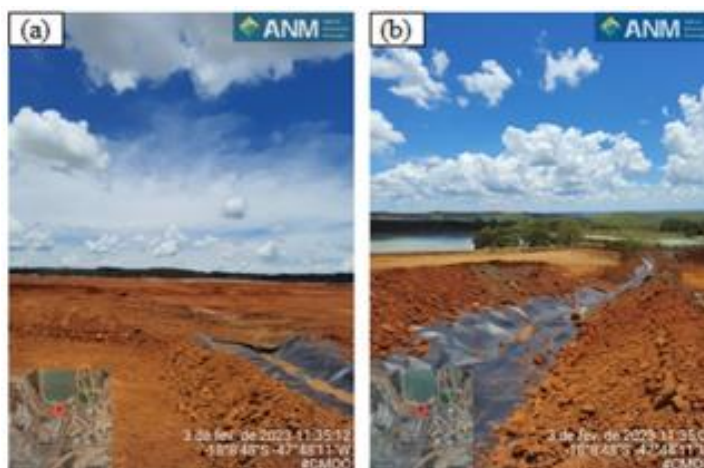
No local os técnicos observaram que o emboque e os trechos inicial e intermediário do canal provisório encontravam-se em bom estado de conservação, sem rasgos ou furos identificados na geomembrana e sem deficiências aparentes na ancoragem do geossintético. O trecho final contava com reconformação do terreno por conta da erosão e instalação de nova geomembrana em bom estado de conservação.

Figura 36: Canal provisório da barragem Unidade I: (a) emboque no reservatório já preenchido; (b) trecho inicial do canal, após o emboque.

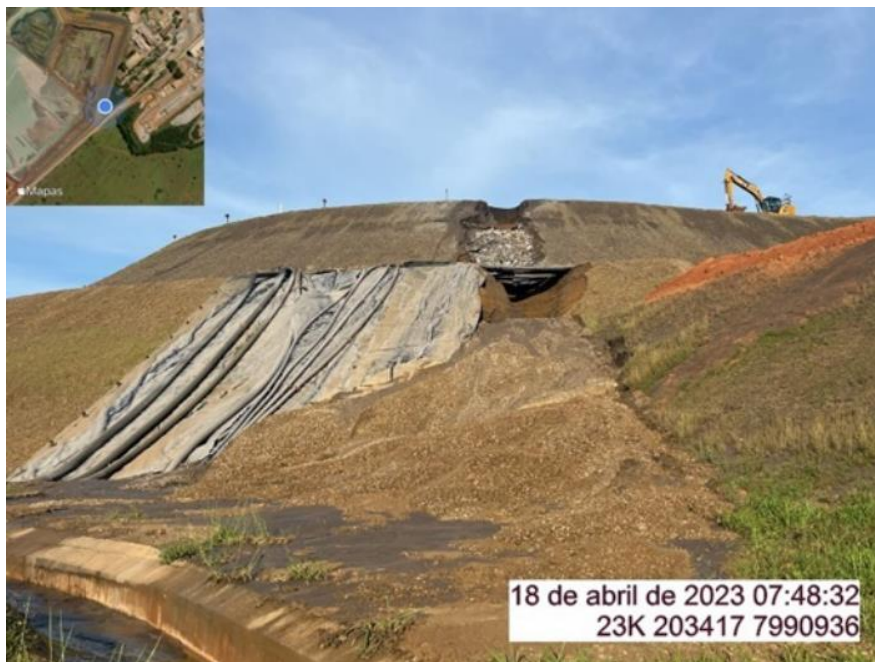
A barragem, na ocasião, se encontrava em processo de desaguamento e retirada dos rejeitos, onde o rejeitoduto em questão transportava o rejeito da Unidade II para a barragem IIB. A variação de pressão foi responsável pela ruptura do rejeitoduto que permitiu a percolação do bombeado situado na crista do talude de jusante, desencadeando o início de processo erosivo progressivo. A CMOC comunicou via SIGBM que, no instante de ciência do incidente, o lançamento de rejeitos foi cessado e a equipe interna da CMOC, junto com o EdR, foram acionados para a tomada das ações necessárias.

Figura 39: Vista do talude de jusante demonstrando as dimensões das erosões após o incidente.

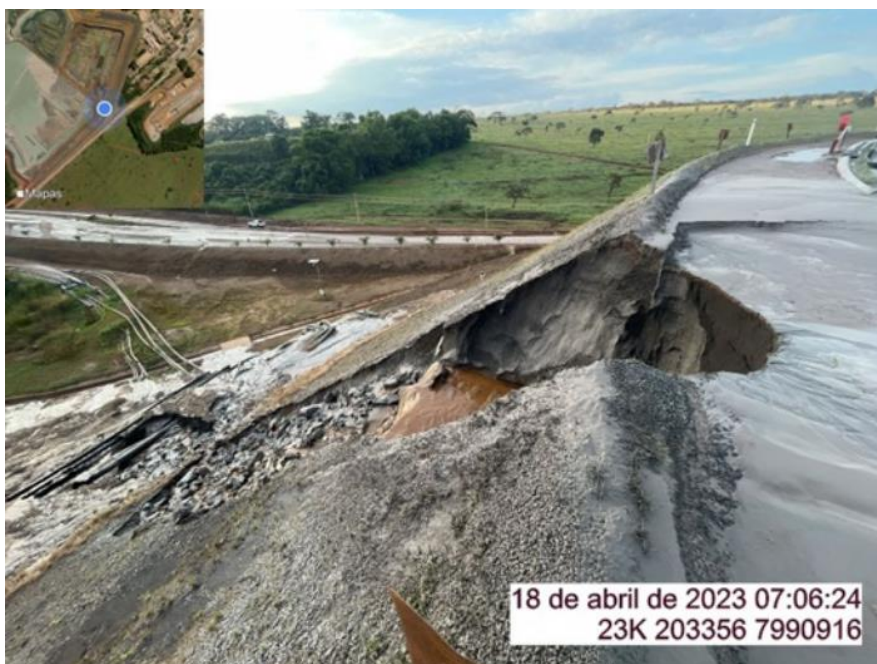
Figura 40: Vista da berma do talude de jusante e a dimensão da erosão causada pelo incidente.

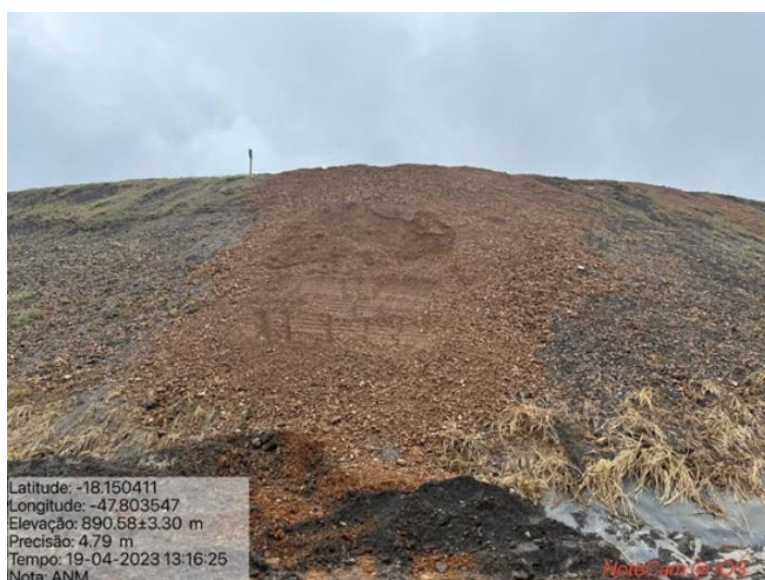
Técnicos da ANM se mobilizaram no dia 19/04/23 para a ação fiscalizatória com o foco no estado de conservação do talude de jusante. Lá foi constatado que o processo erosivo já tinha sido interrompido e o talude de jusante recuperado com preenchimento em camadas de 30 a 40 cm e compactação do talude, apresentando bom estado de conservação sem anomalias aparentes.

Figura 41: Vista do talude de jusante recuperado.

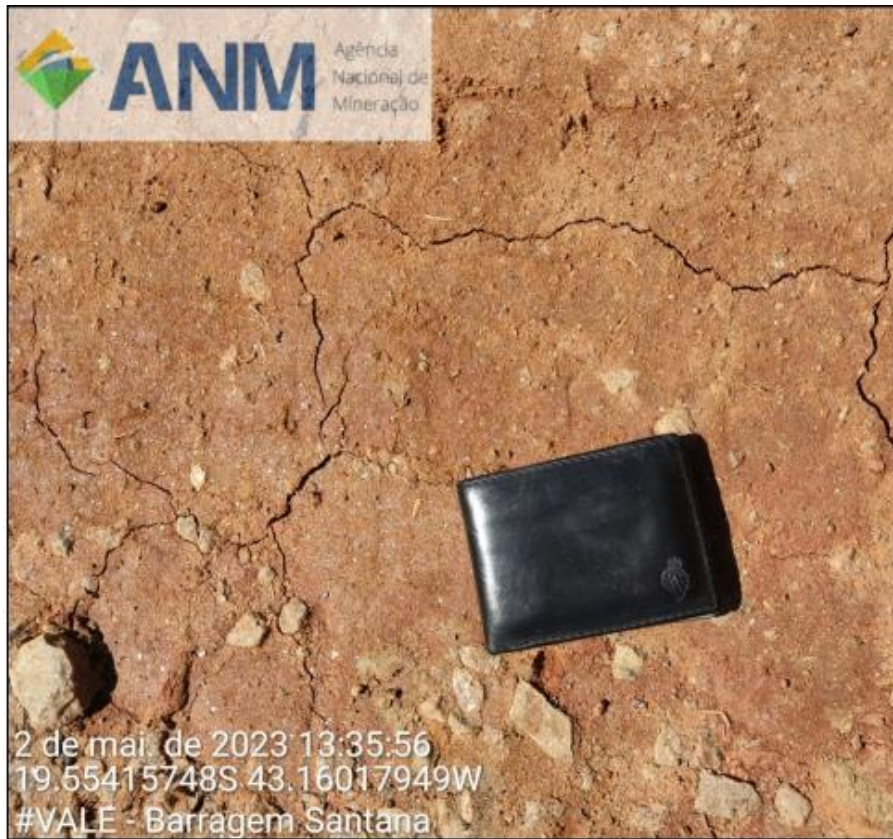
As trincas situadas nos acessos e bermas apresentavam alinhamentos irregulares, de geometria ramificada, com aberturas visuais máximas de 2 mm com baixas profundidades. Durante a inspeção, os técnicos apontaram como possível causa o processo de ressecamento e retração. A trinca identificada como nº 01, localizada no acesso em porção superior do talude de jusante, tinha aproximadamente 70 cm de profundidade e se encontrava tratada.

Figura 43: Trinca tipicamente observada nas bermas e acessos.

O tratamento da anomalia se deu por rega do revestimento vegetal na expectativa da “cicatrização” das trincas, com ciclos alternados de umedecimento e secagem, para que o revestimento se fixasse por toda a superfície do talude. O monitoramento da evolução das trincas se deu pela utilização de um fissurômetro na qual, até o momento da vistoria, demonstrava que as trincas se mantinham estáveis, sem alteração relevante na abertura, segundo a VALE S.A.

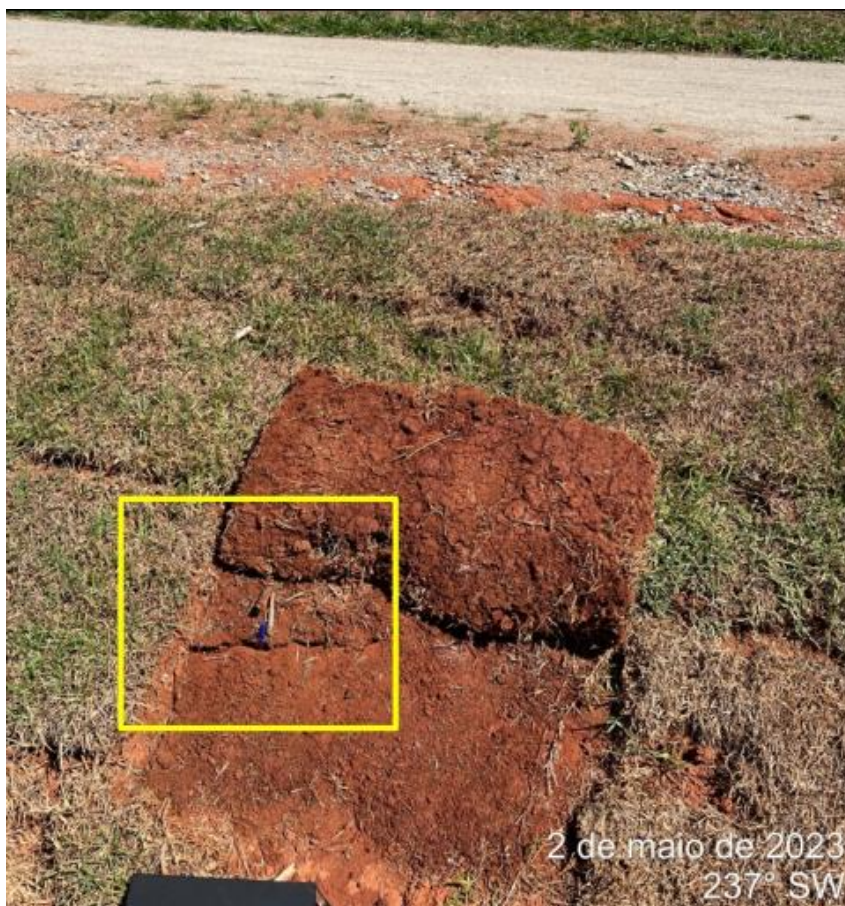
Já as trincas localizadas nos taludes de jusante demonstravam direções e geometrias mais definidas e preferenciais com dimensões aproximadas de 10 mm de abertura, 20 cm de comprimento e profundidade entre 10 e 20 cm. No entanto, os técnicos da ANM com o consenso dos profissionais responsáveis pela barragem, puderam observar que, pelas características visuais das trincas, estas aparentavam ter tido um processo de origem e desenvolvimento distinto das trincas identificadas nas bermas e acessos.

Figura 44: Destaque para a trinca em talude próximo à crista.

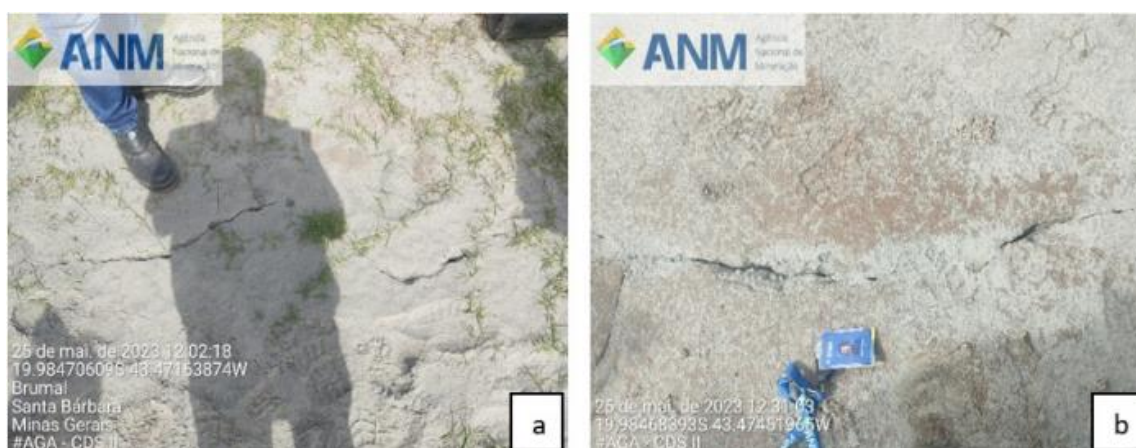
A partir do conhecimento do reaparecimento das trincas a equipe técnica da ANM procedeu à ação fiscalizatória no dia 25/05/2023. Em campo os técnicos puderam inspecionar as dimensões das trincas a partir de aberturas de trincheiras no talude com inserção de calda de cal e escavação do reservatório. As trincas no reservatório se subdividiam em duas paralelas distanciadas em cerca de 2 a 3 metros na face do talude.

Figura 45: Caracterização da trinca longitudinal localizada no reservatório, próximo à crista evidenciando (a) característica geral da trinca e (b) escala.

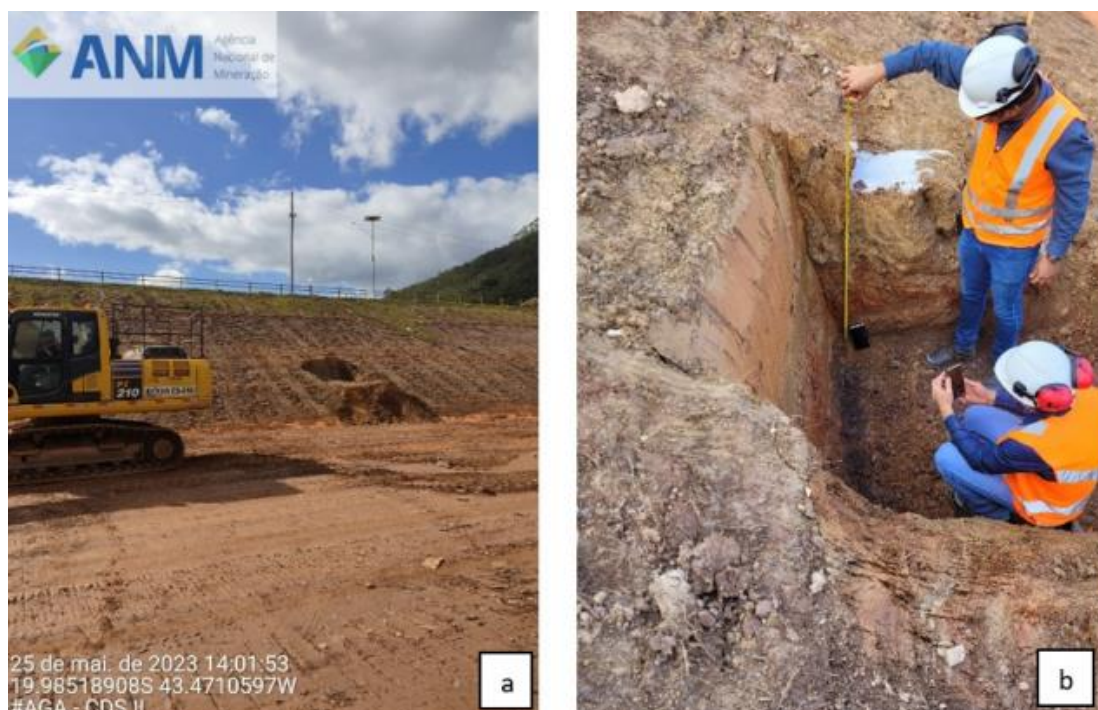
Figura 46: a) Região de abertura de uma das trincheiras para inspeção e (b) registro da obtenção da profundidade máxima da trinca onde é possível visualizar cal inserida a partir da superfície do talude.

Segundo o Engenheiro de Registro - EdR, as trincas são oriundas de esforços de tração, ocasionadas pela sobrecarga do contrapilhamento. Para o monitoramento da evolução da anomalia foram instalados pinos de barra em aço, para medir sua abertura, iniciando assim as inspeções diárias.

Ao final da vistoria, os técnicos junto aos representantes da empresa realizaram reunião de fechamento onde foram estabelecidas exigências para instalação de instrumentação para acompanhamento de evolução de trincas, apresentar informações e análise crítica referentes à instrumentação junto com relatório final conclusivo referente as condições da estrutura.

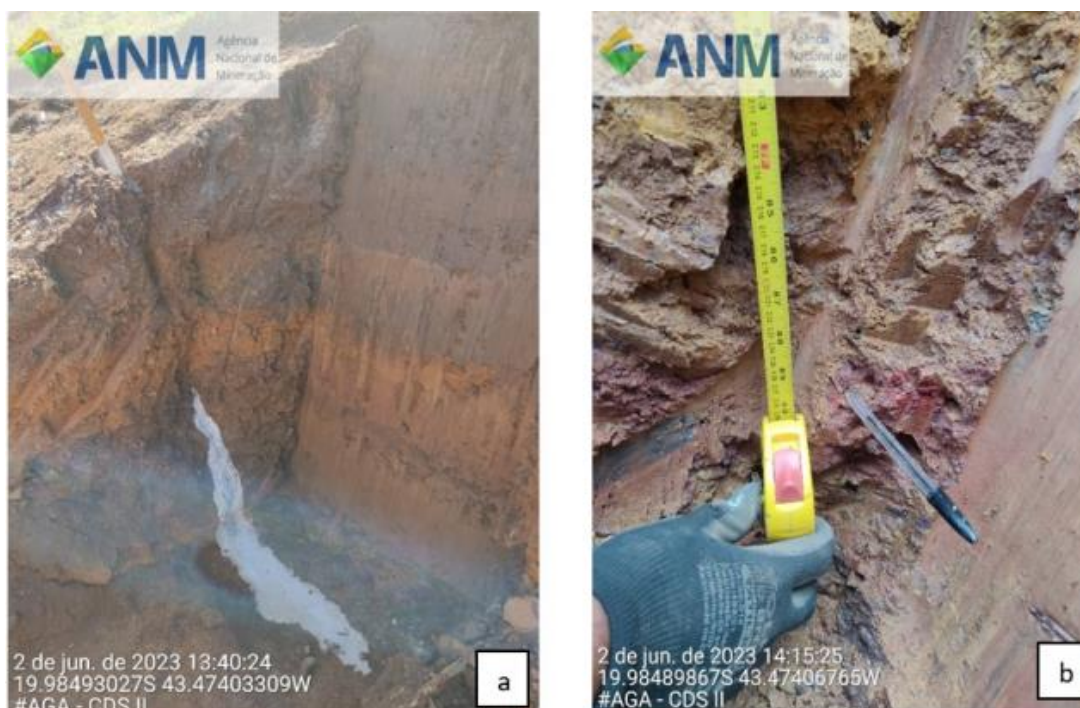
A trinca possuía abertura centimétrica, direção paralela ao eixo da estrutura e manifestação em elevações próximas. O procedimento de investigação das trincas se deu por abertura de trincheira com inserção de calda de cal a fim de se observar a profundidade e capilaridade das trincas. Constatou-se que a trinca possuía em torno de 2,30 m e dimensões capilares em profundidade.

Figura 47: Registro no interior da trincheira evidenciando a saída em profundidade da calda de cal inserida na face do talude e (b) medição da profundidade da trinca.

A equipe técnica da AGA reportou também a existência de um filtro no interior do barramento cuja projeção em superfície coincide com a posição das trincas observadas, onde foi levantada a hipótese de que o contraste de rigidez entre o filtro e o aterro pudesse ter influenciado no aparecimento das novas trincas.

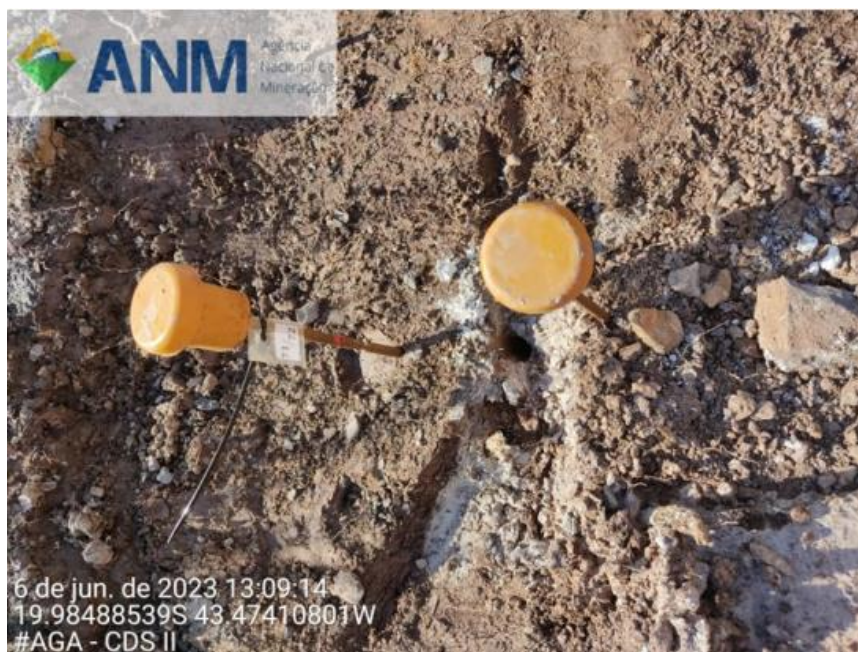
Figura 48: Pinos instalados para monitoramento manual das trincas.

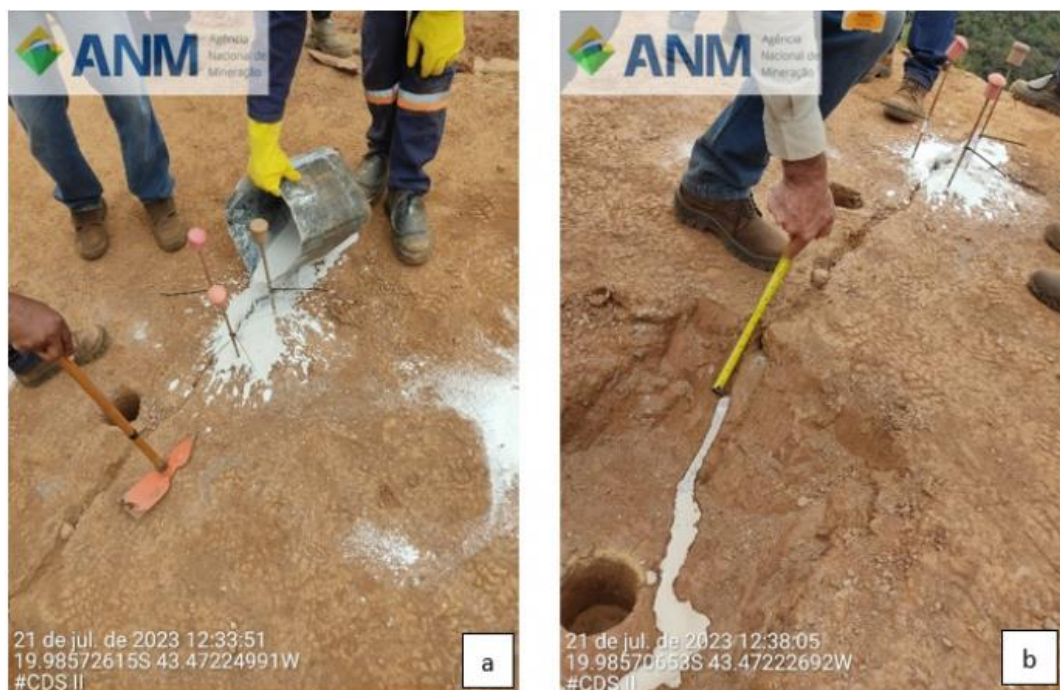
Na vistoria foram abertas trincheiras na berma para introdução de calda de cal a fim de se aferir a profundidade das trincas. Após o procedimento pôde-se avaliar que se tratava de trincas com profundidade aproximada de 15,00 cm. Os consultores do empreendedor alegaram que as trincas estariam limitadas, em profundidade, à camada denominada “camada de sacrifício” com função de proteger o aterro compactado das intempéries. Esta camada não teria controle tecnológico de compactação, o que favoreceria o aparecimento das trincas, pelo fenômeno de retração por perda de umidade da camada superficial.

Figura 49: (a) Procedimento de inserção de cal e (b) medição da profundidade da trinca.

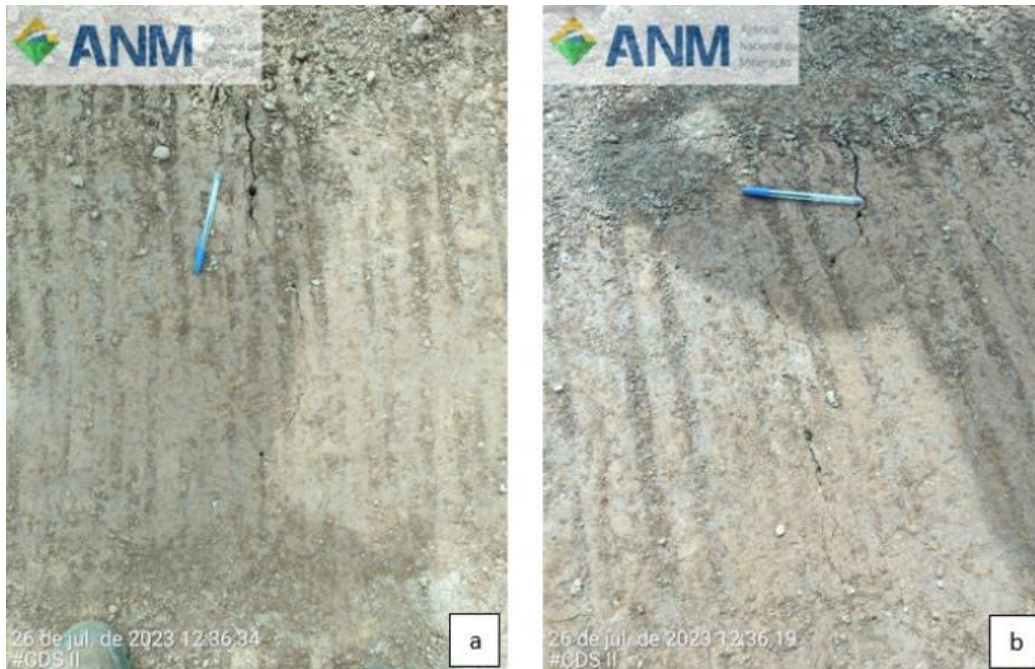
Figura 50: Trincas com tendência perpendiculares ao eixo da estrutura observadas na camada de sacrifício da berma 777,00 m.

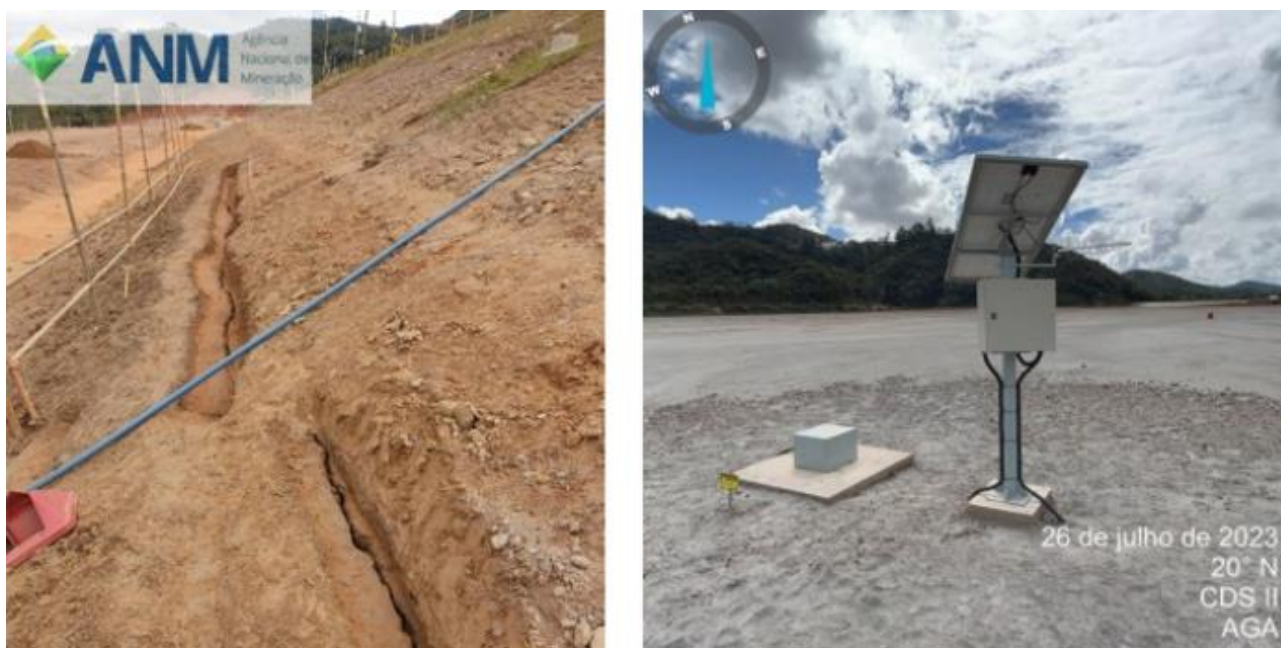
Figura 51: (a) Trincas longitudinais no talude de jusante do último alteamento sendo preparadas para receber a lama bentonítica; (b) Acelerômetro instalado na praia de rejeitos.

Na inspeção as trincas longitudinais no talude de jusante estavam sendo tratadas, com 60% delas seladas com lama bentonítica, conforme AGA.

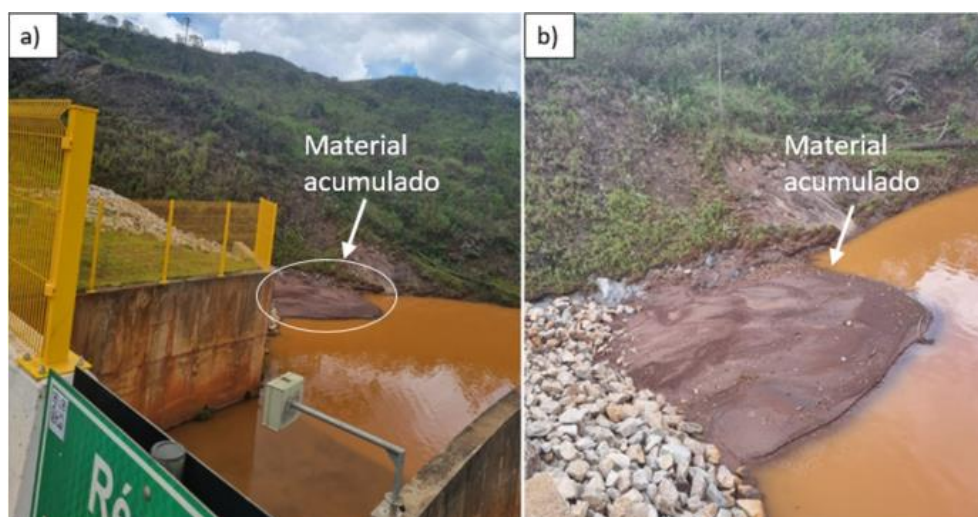
Figura 54: Emboque do extravasor da Barragem Barnabé I: (a) presença de sedimentos; (b) detalhe do acúmulo de sedimentos.

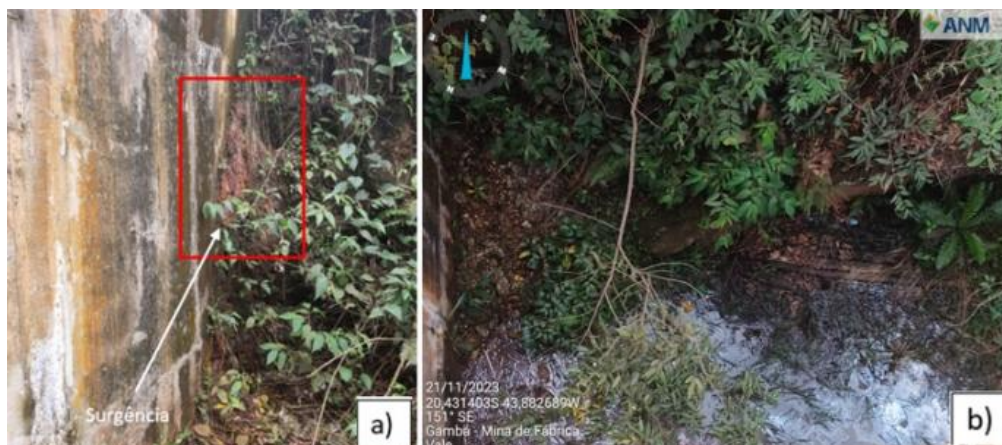
Figura 55: Contato entre a barragem e a ombreira esquerda a jusante: (a) vista geral da surgência com delimitação da região aparentemente mais afetada; (b) vista de cima evidenciando a presença de água.

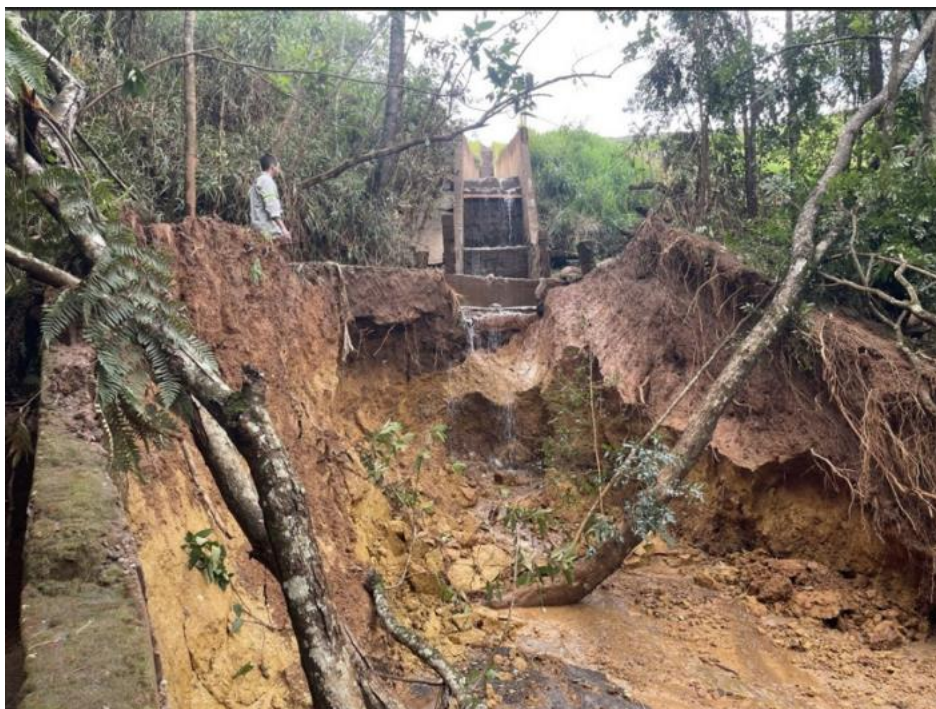
Figura 58: Rompimento da escada hidráulica do canal extravasor do *sump* da pilha da vila II.

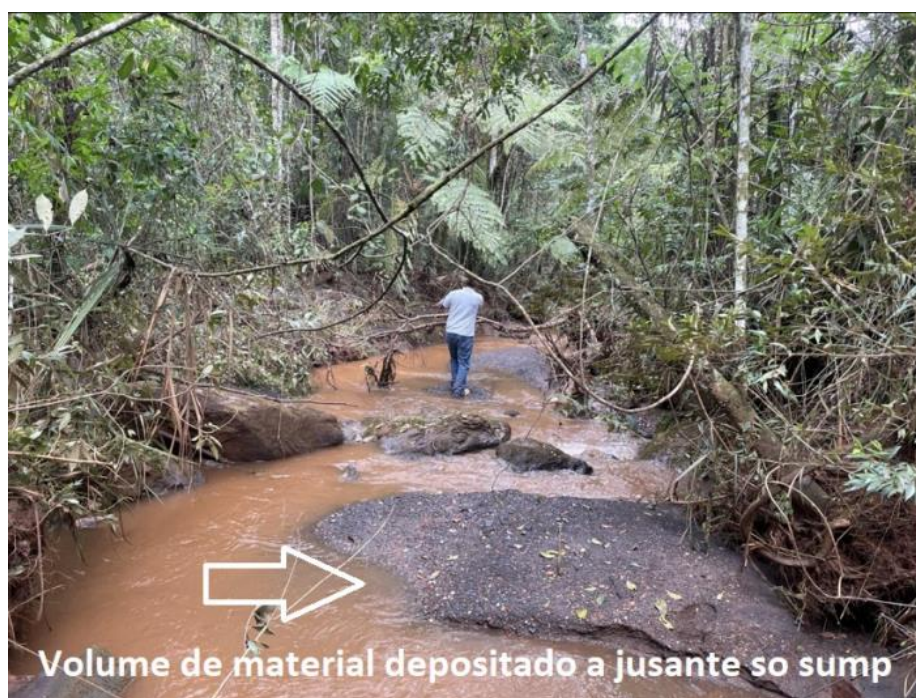
Figura 59: Curso de água natural a jusante das estruturas da CSN com acúmulo de material proveniente da pilha a montante.

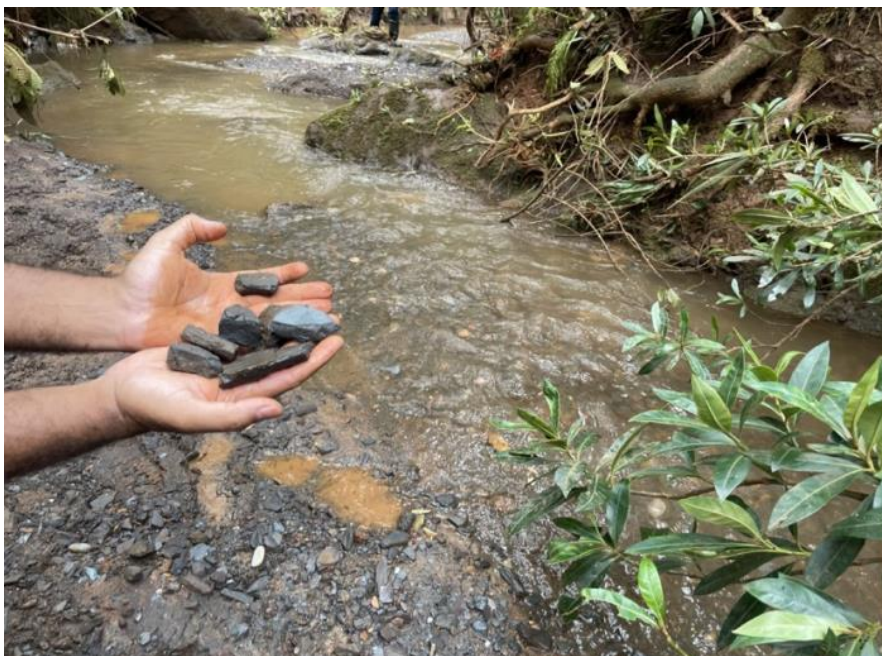
Figura 60: Evidências de material proveniente da atividade minerária a montante do córrego (Pilha da vila).
