**RELATÓRIO DE INVESTIGAÇÃO
DE INCIDENTE NA PLANTA
PRODUTORA DE ETANOL DA
EMPRESA LINS
AGROINDUSTRIAL S/A**

Agência Nacional
do Petróleo,
Gás Natural e Biocombustíveis

RELATÓRIO DE INVESTIGAÇÃO DE INCIDENTE

EXPLOSÃO NA DORNA VOLANTE DA PLANTA PRODUTORA DE ETANOL DA EMPRESA LINS AGROINDUSTRIAL S.A

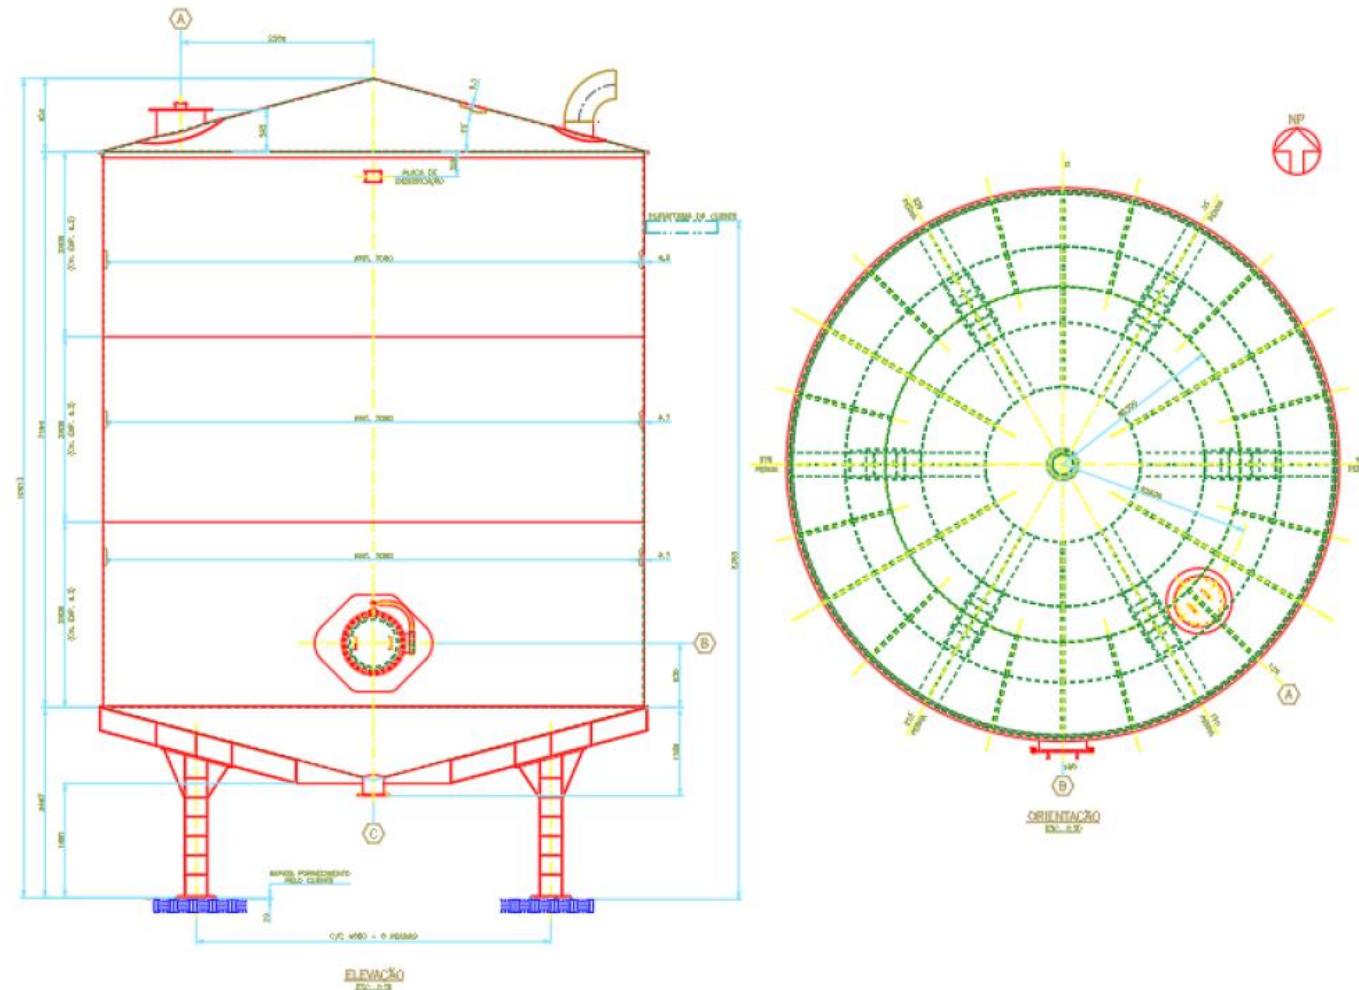
Figura 5 – Projeto da dorna volante

Ao longo da investigação, a equipe da ANP solicitou à Lins que enviasse a documentação relativa ao projeto da dorna volante 1. Em resposta, foi encaminhado um desenho de projeto (datado de 2005), o qual mostra as dimensões da dorna, detalhes das soldas das juntas, informações sobre a estrutura de sustentação, reproduzido a seguir na Figura 5. Todavia, nesta documentação não foram evidenciados detalhes sobre as linhas de entrada de fluidos na dorna volante, como posição, diâmetros ou cotas.

Quanto à instrumentação, na documentação enviada à ANP não há informações que permitam conhecer quais os instrumentos eram instalados na dorna. O desenho de projeto não mostra bocais de tomada de pressão, temperatura ou nível, e o fluxograma de processo da área de fermentação mostrava apenas as correntes, diferentemente do fluxograma de processo da destilação, onde são mostrados transmissores de pressão e nível nos aparelhos de destilação, por exemplo.

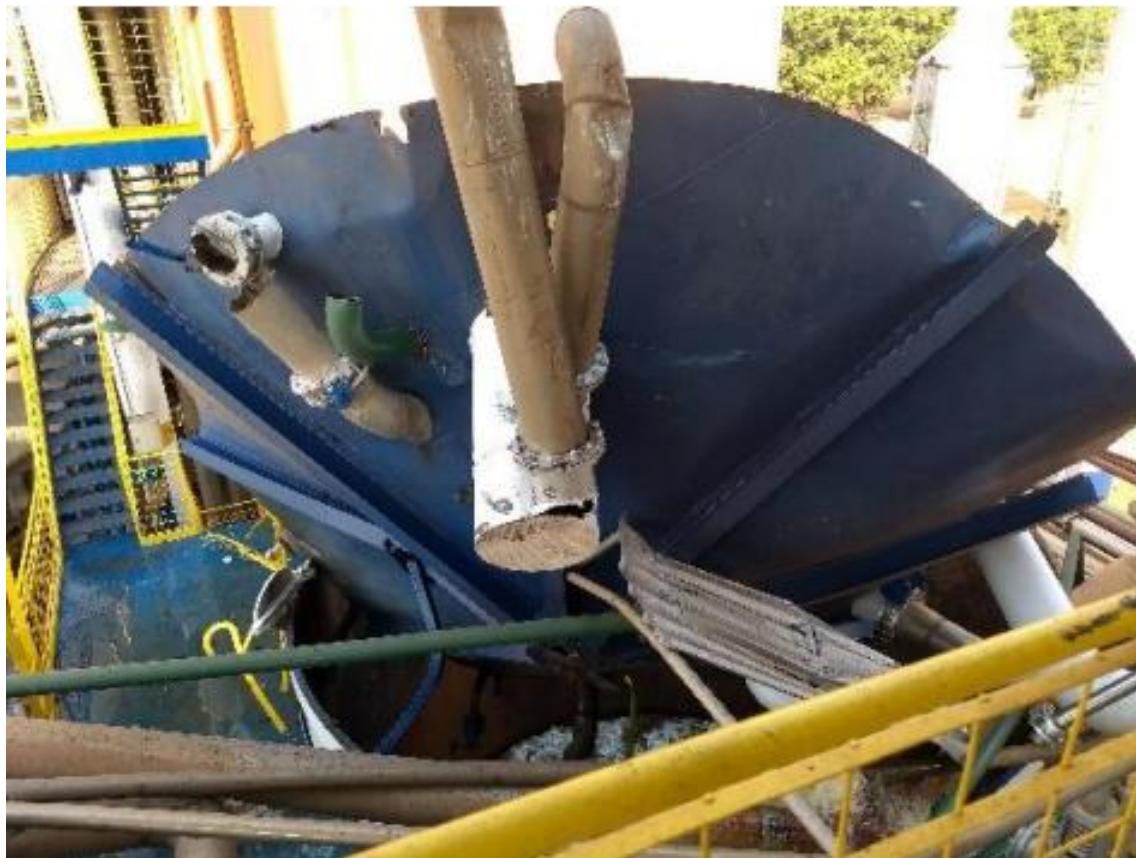
Figura 6 – Dorna volante 1 após sinistro (fonte: registro fotográfico da empresa)

Adicionalmente, a dorna volante 1 sofreu danos significativos devido à explosão. Em razão disso, a empresa optou pela substituição do equipamento. A Figura 6 ilustra a dorna volante 1 danificada, após a ocorrência.

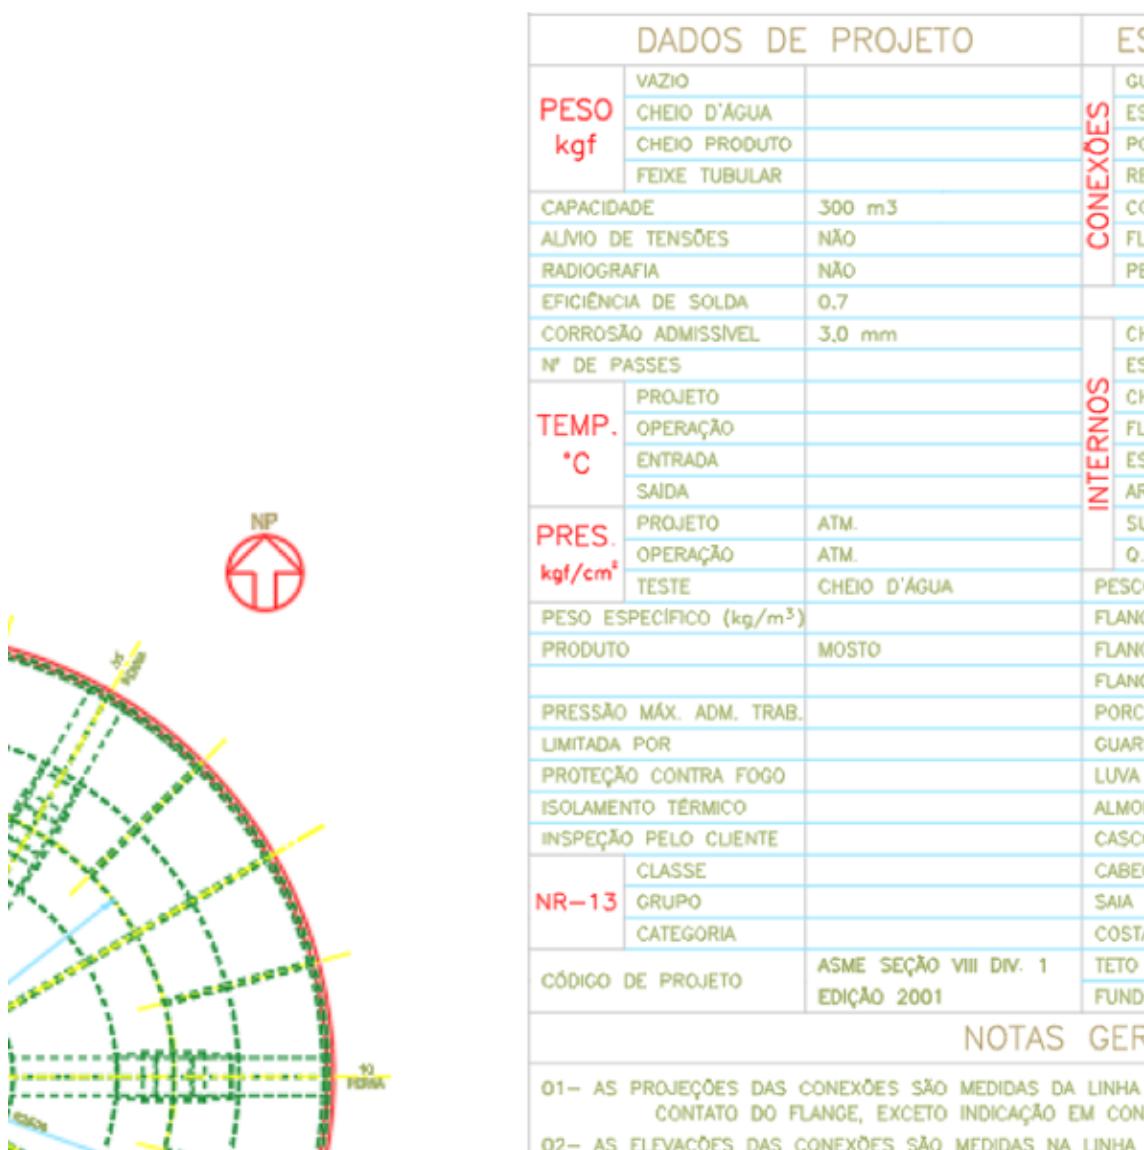
Figura 8 – Trecho com dados do projeto da dorna volante 1

Vale informar que o desenho de projeto da dorna ao qual a equipe da ANP teve acesso, previa pressão atmosférica em sua operação. Contudo, o documento (exposto em parte na Figura 8) não faz menção à PMTA, a qual provavelmente deve ser pouco acima da pressão de operação.

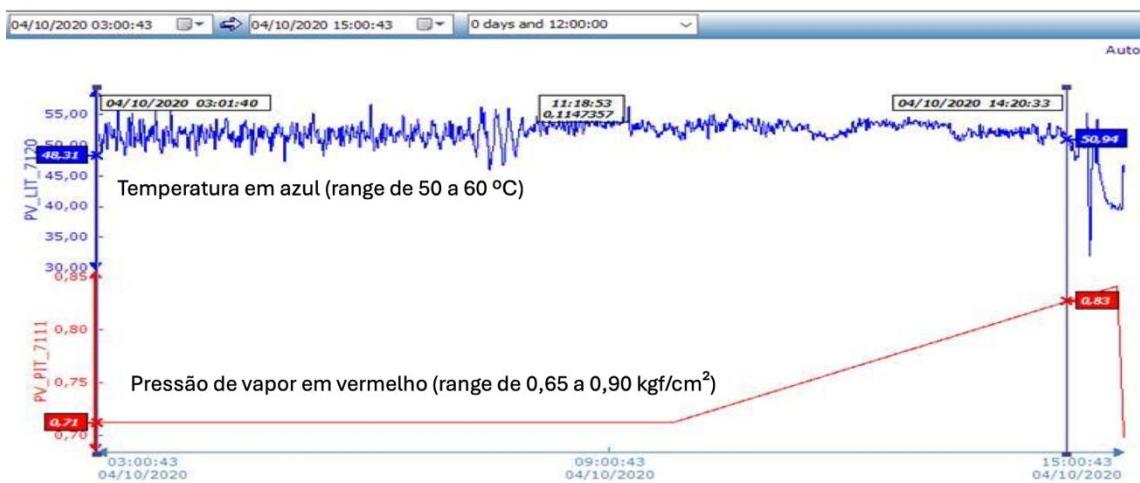
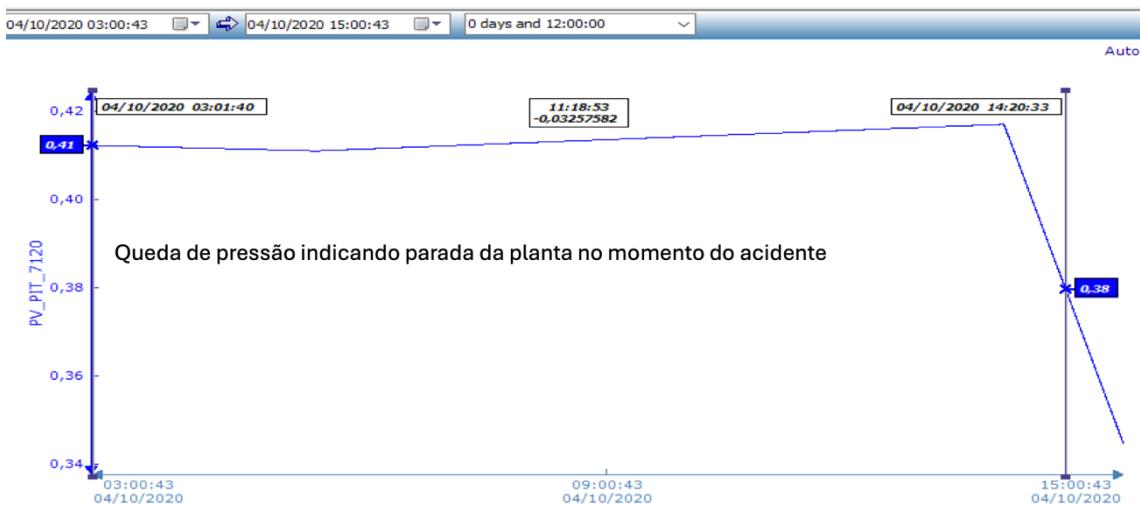
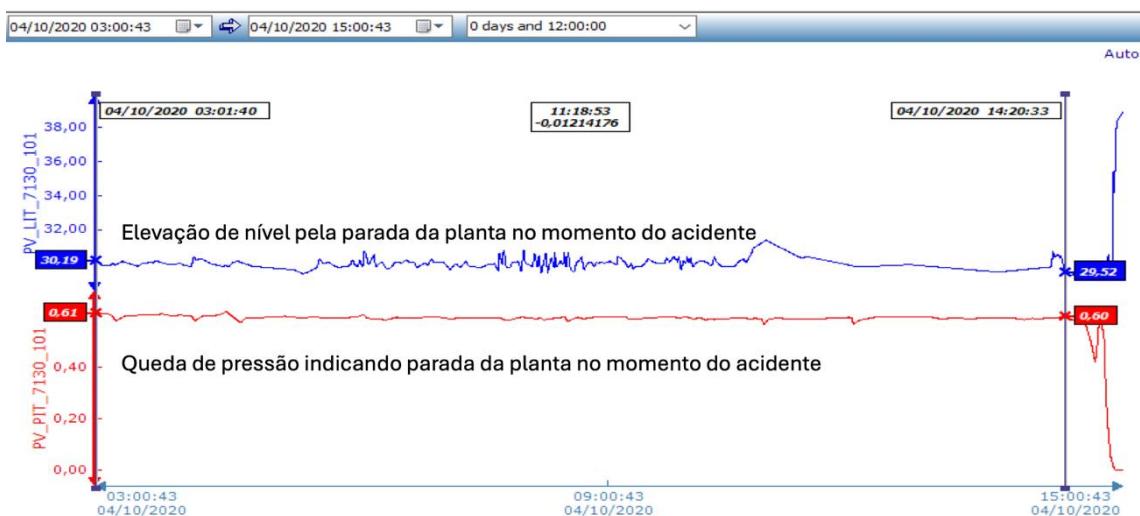
Ao consultar os gráficos de pressão de operação das colunas (Figura 9, Figura 10 e Figura 11) nos momentos que antecederam e logo após o acidente, não se evidenciou perturbação de pressão nestes equipamentos. A diminuição de pressão registrada nas colunas após o acidente é justificada pela parada na operação em função da explosão.

Em suma, não se evidenciou indícios de que a pressão na dorna tenha excedido sua PMTA.

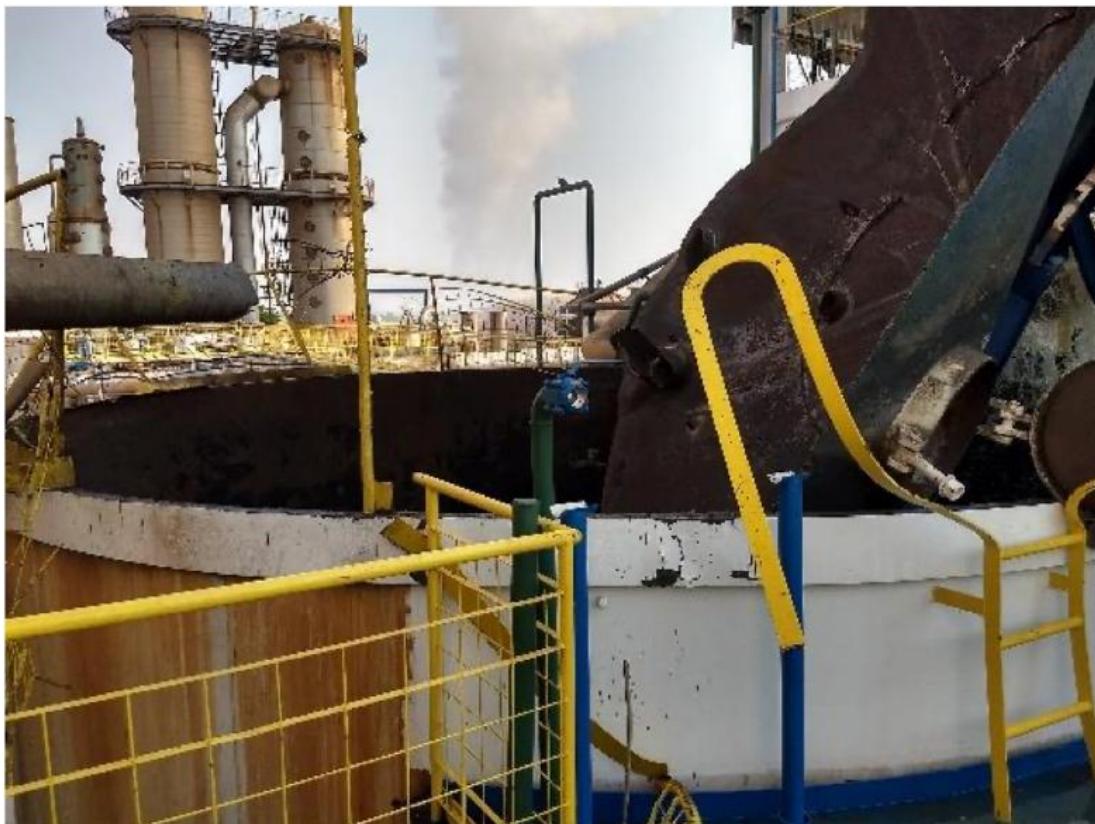
Figura 12 – Teto rompido da dorna volante 1 (fonte: Registro fotográfico da empresa)

Embora o rompimento do teto da dorna volante 1 (Figura 12) seja compatível com um alívio de pressão causado pela ruptura de uma solda frágil, não foi constatado que essa dorna tenha sido submetida a uma pressão de operação superior à atmosférica. Portanto, não é possível sustentar a hipótese de falha no sistema de alívio de pressão.

Vale mencionar que o *vent* presente no teto da dorna volante 1 tem apenas a função de manter a pressão atmosférica no interior deste tanque, não sendo capaz de aliviar sobrepressão para alívio de emergência.

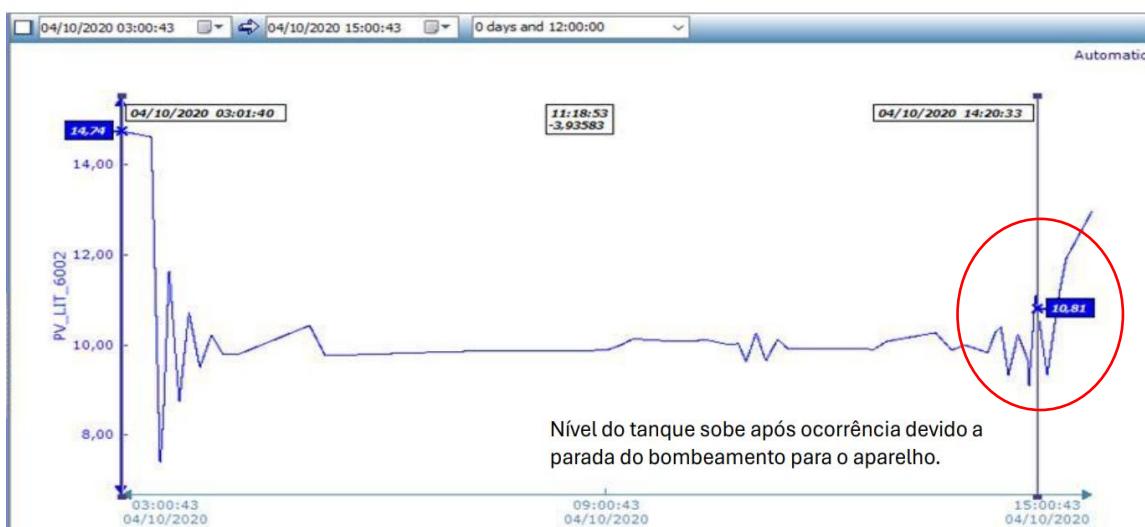
Figura 14 – Monitoramento de nível da Dorna Volante 1 – 12 horas antes do acidente

Os interlocutores da empresa informaram que a dorna volante 1 se encontrava em manobra de enchimento no dia do acidente, fato corroborado pelo gráfico de nível do equipamento nos momentos anteriores ao acidente, que mostram aumento no nível, o que motivou levantar tal hipótese (Figura 14):

O gráfico na Figura 14 mostra as variações de subida e descida do nível na dorna ao longo das horas antes do acidente, refletindo as operações de enchimento da dorna (subida) e envio do vinho delevedurado para os aparelhos de destilação (descida).

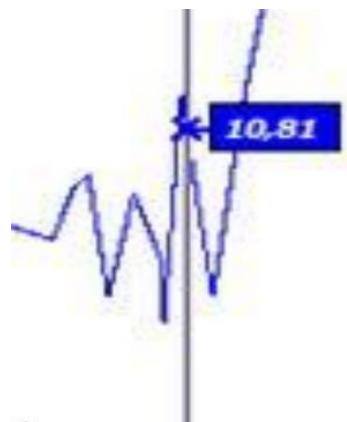
Figura 15 – Detalhe do gráfico mostrando o enchimento da dorna até o momento do acidente

Como é possível observar no trecho do gráfico ampliado mostrado na Figura 15 (no qual a linha vertical representa o momento estimado da explosão, 14:20 do dia 04/10/2020), o nível da dorna estava subindo nos momentos anteriores ao acidente, o que significa que havia entrada de produto.

Também se observa na Figura 15 que há dois movimentos logo após o acidente: breve envio de vinho para os aparelhos de destilação e uma subida aguda de nível da dorna volante 1, a qual foi relatada pelos interlocutores da empresa como parada da destilação com consequente acúmulo de vinho delevedurado na dorna, devido ao recebimento de carga antes da parada total da dorna.

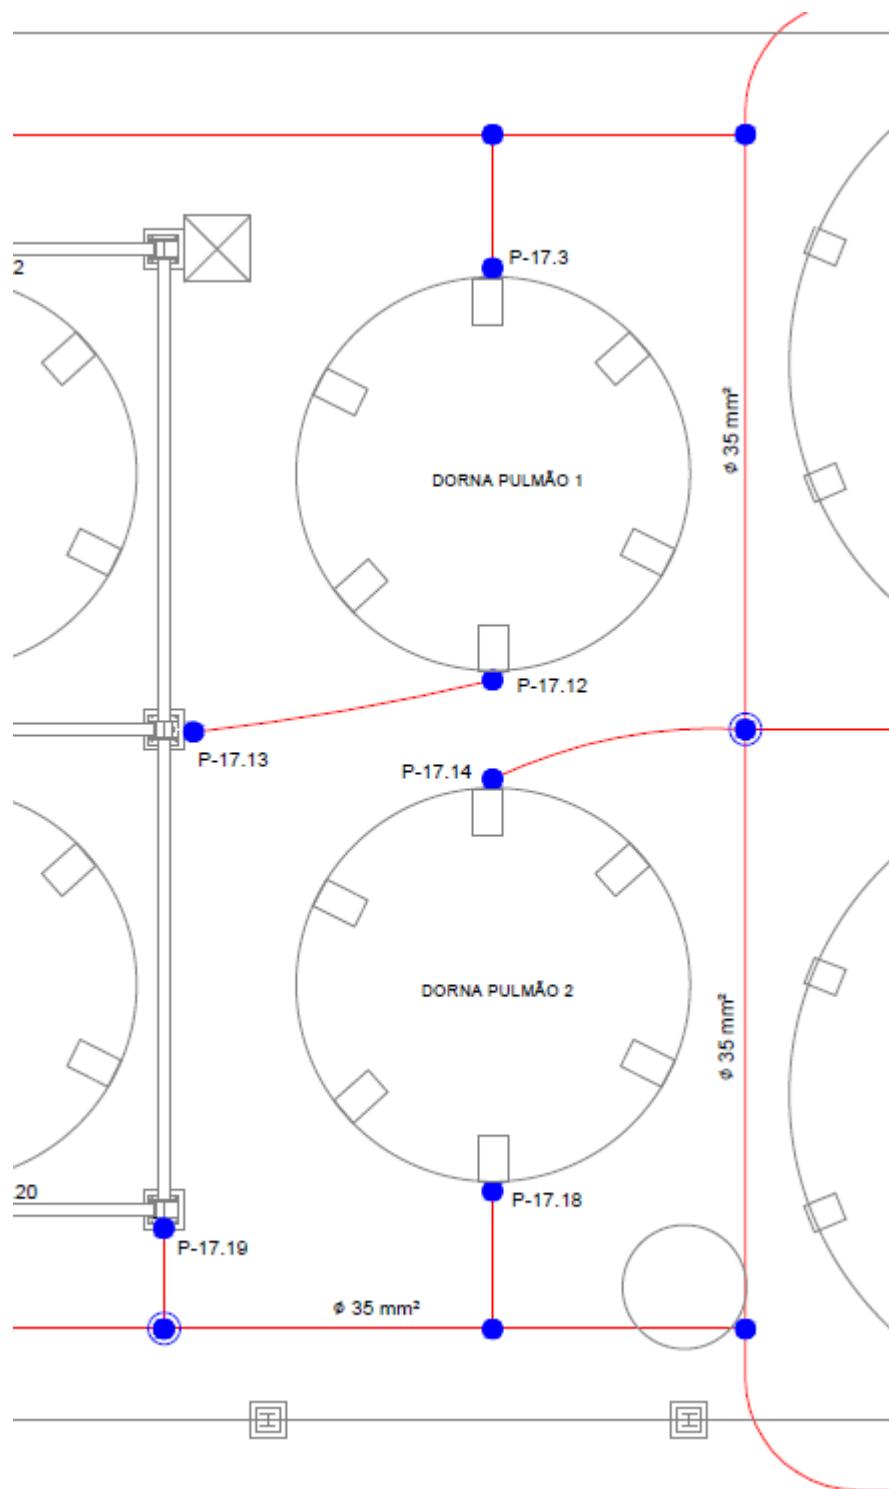
Figura 18 – Pontos de aterramento da dorna volante indicados no laudo de aterramento

De forma a determinar se o aterramento da dorna estava íntegro, a equipe da ANP solicitou para a Lins os laudos de medição do ponto de aterramento mais próximo do acidente. Foi enviado um laudo de abril de 2020, no qual foram identificados três pontos de aterramento relacionados à dorna em questão (P-17.3, P-17.12 e P-17.13), conforme a Figura 18:

Contudo, somente se evidenciou a inspeção do ponto 17.3, o qual foi identificado como “conexão OK”. Os pontos 17.12 e 17.13 não foram verificados nesta inspeção, segundo mostrado na Figura 19.

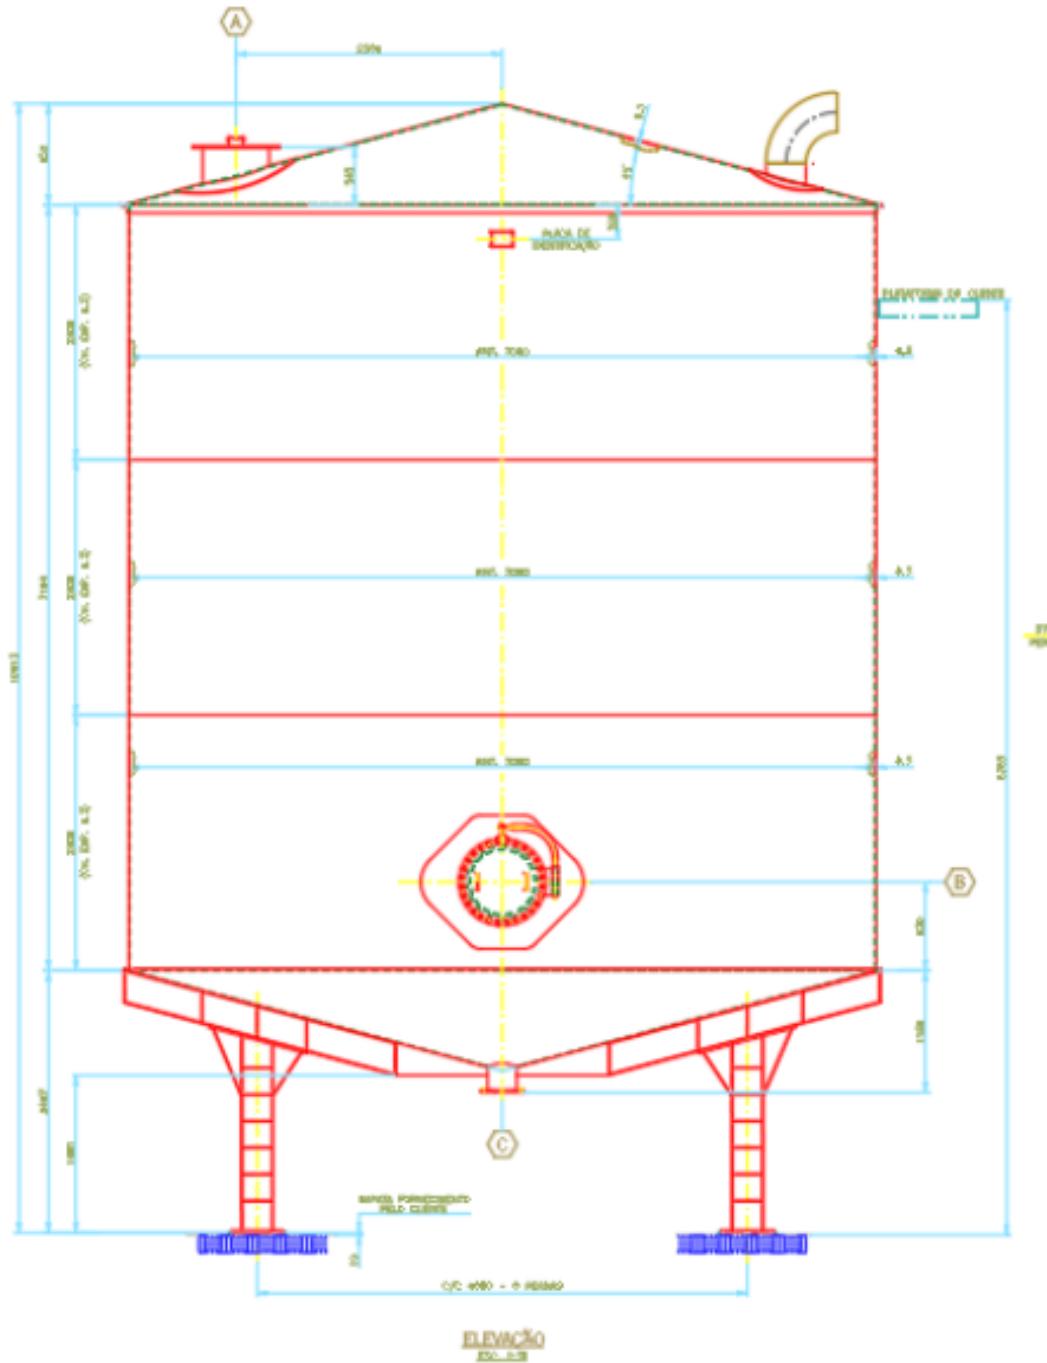
Figura 21 – Projeto da dorna volante sem detalhes sobre linhas de entrada de fluidos

Conforme mencionado no item 2.4, a documentação de projeto da dorna (reproduzida na Figura 21) é omissa quanto a posição, diâmetros ou cotas dos bocais de entrada de fluidos na dorna volante. Vale mencionar que não se evidencia nota ou qualquer observação no projeto mencionando algum cuidado na concepção destas linhas no sentido de prevenir contra eletricidade estática durante enchimento da dorna.

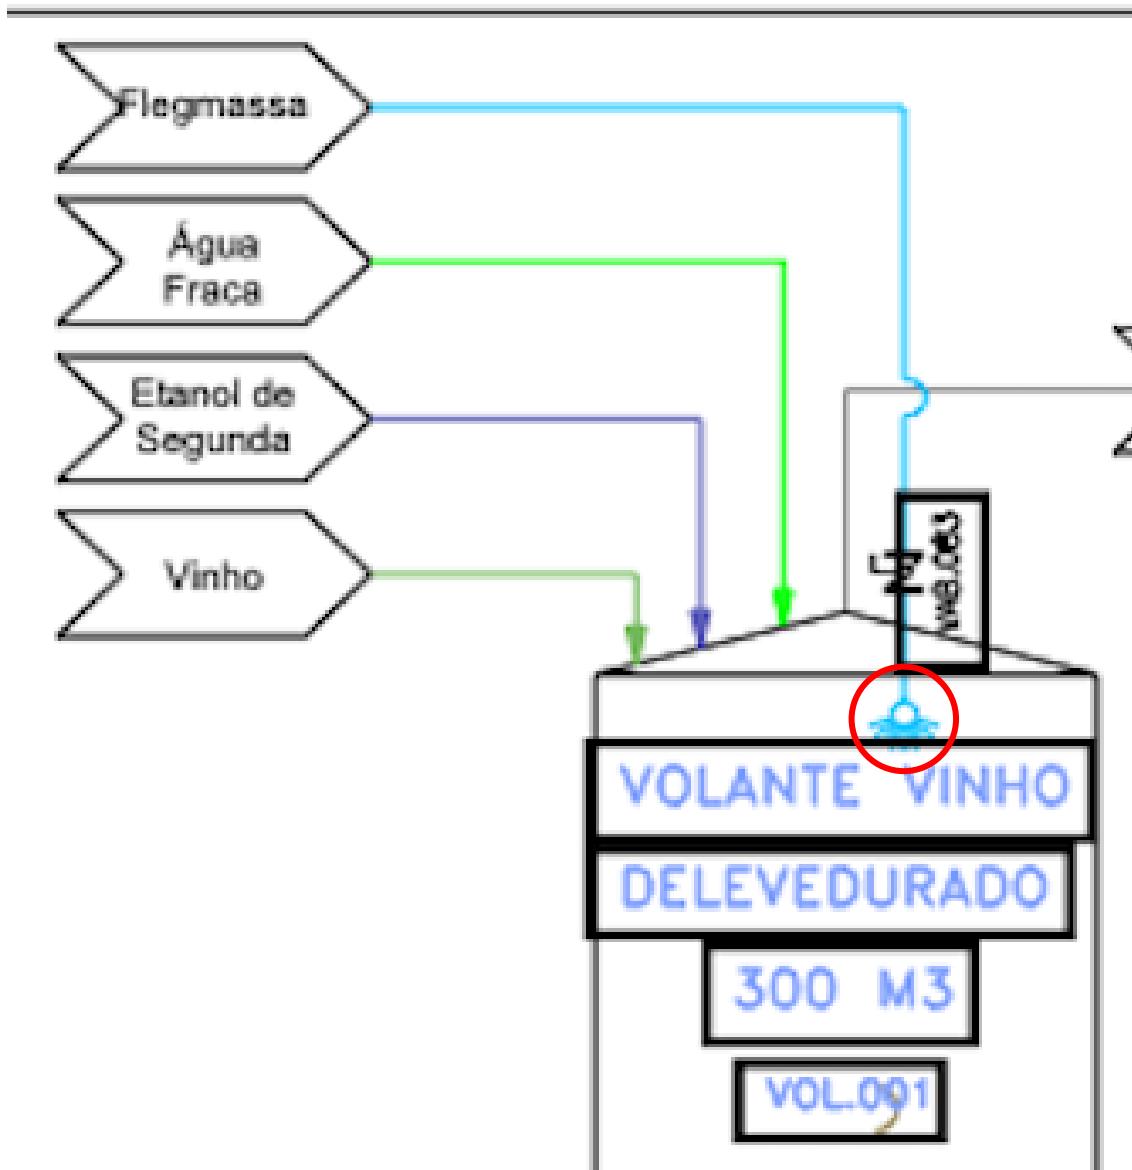
Figura 22 – Representação gráfica da entrada de flegmaça pelo topo da dorna volante, aparentando aspersão deste fluido na alimentação deste equipamento

Além da inconsistência com o desenho de projeto da dorna, este documento revela outra informação relevante à investigação: pela forma de representação da entrada de flegmaça (em destaque), o bocal parece ser do tipo aspersor. É sabido que a entrada de fluidos em tanques por meio de bocais tipo spray ou aspersor é mais propensa à formação de eletricidade estática, especialmente quando se trata de líquidos inflamáveis ou combustíveis.

O documento destaca que operações que envolvem aspersão ou pulverização de líquidos aumentam a área de contato entre o líquido e o ar, promovendo maior separação de cargas e, consequentemente, maior geração de eletricidade estática. Isso pode criar riscos de ignição se não forem adotadas medidas de controle como aterrramento, ligação equipotencial e controle da velocidade de enchimento.

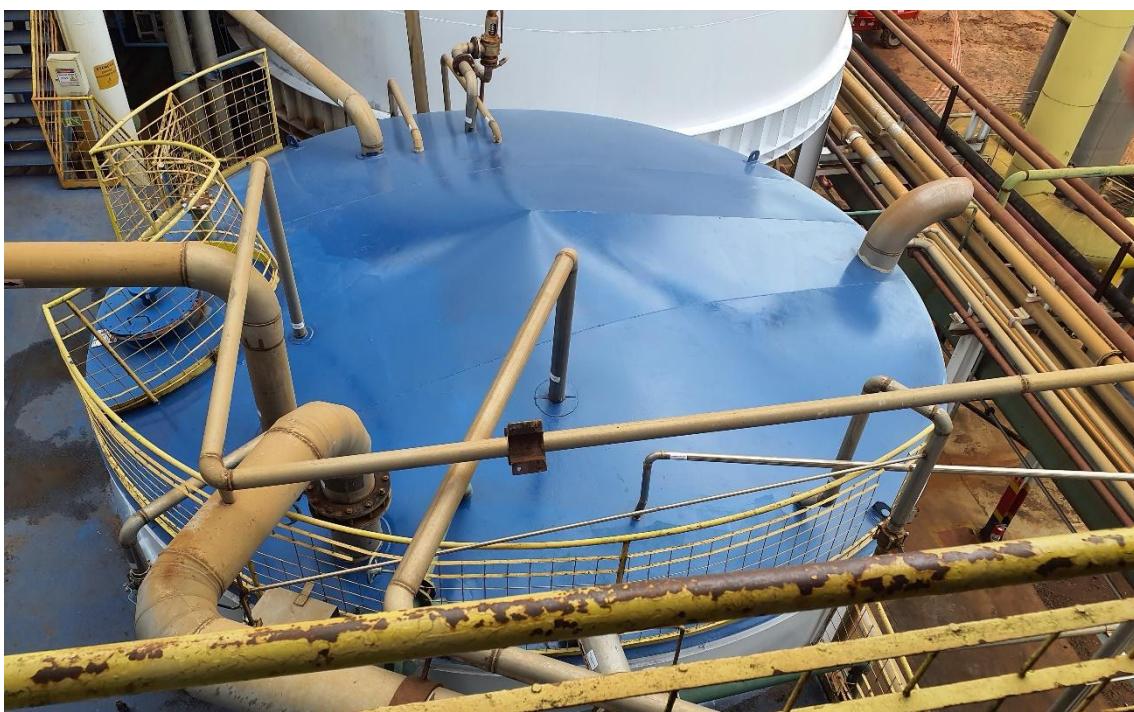
Figura 23 – Teto da dorna volante nova instalada após o acidente e conexões de entrada.

Por fim, ainda sobre a entrada de fluidos pelo topo da dorna volante 1, registramos que uma nova dorna foi instalada após ao acidente e, de acordo com a Lins, com projeto igual ao da dorna volante 1, exceto pela concepção nova dos acessos ao teto (escadas e plataformas), retirada da tubulação de água que sofria manutenção no dia do acidente, reposicionamento das demais tubulações e instalação de novo guarda-corpo. A empresa encaminhou fotografia desta nova dorna (Figura 23), na qual se verifica as entradas de fluidos de processo pelo topo, o que confirma a possibilidade de a queda dos fluidos gerarem a eletricidade estática durante o enchimento da dorna.

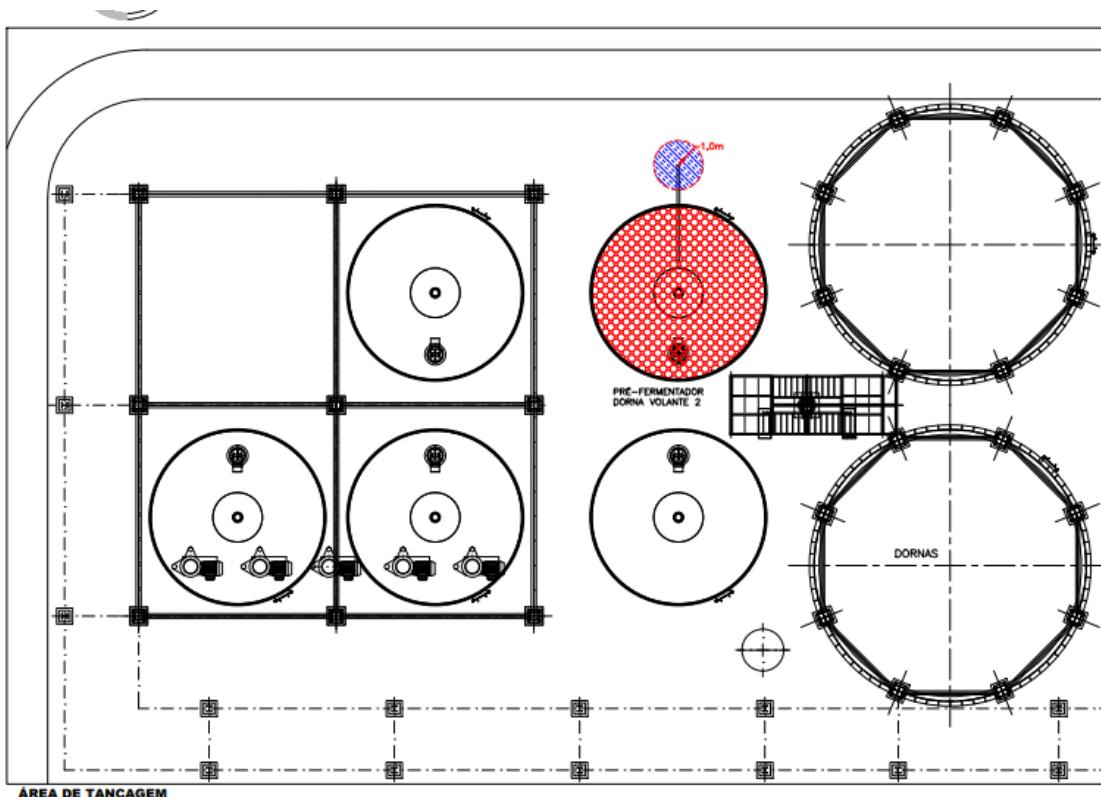
Figura 24 – Layout da área de armazenamento mostrando apenas a dorna volante 2 como área classificada

Portanto, não resta dúvida que a dorna volante 1 deveria ser englobada no estudo de classificação de áreas da instalação. Assim, a equipe da ANP solicitou à Lins o respectivo documento vigente antes do acidente. A empresa encaminhou um estudo de classificação de áreas datado de 2017, que não incluía a dorna volante 1, sem justificativa para tal exclusão. O estudo classificou apenas o interior da dorna volante 2 como zona 0 (Figura 24 e Figura 25) e a saída do vent como zona 2.

Dessa forma, considera-se que, caso a dorna fosse considerada área classificada à época, seriam tomadas medidas mais restritivas para realização de serviços com probabilidade de geração de fonte de ignição, o que poderia ter evitado o acidente.

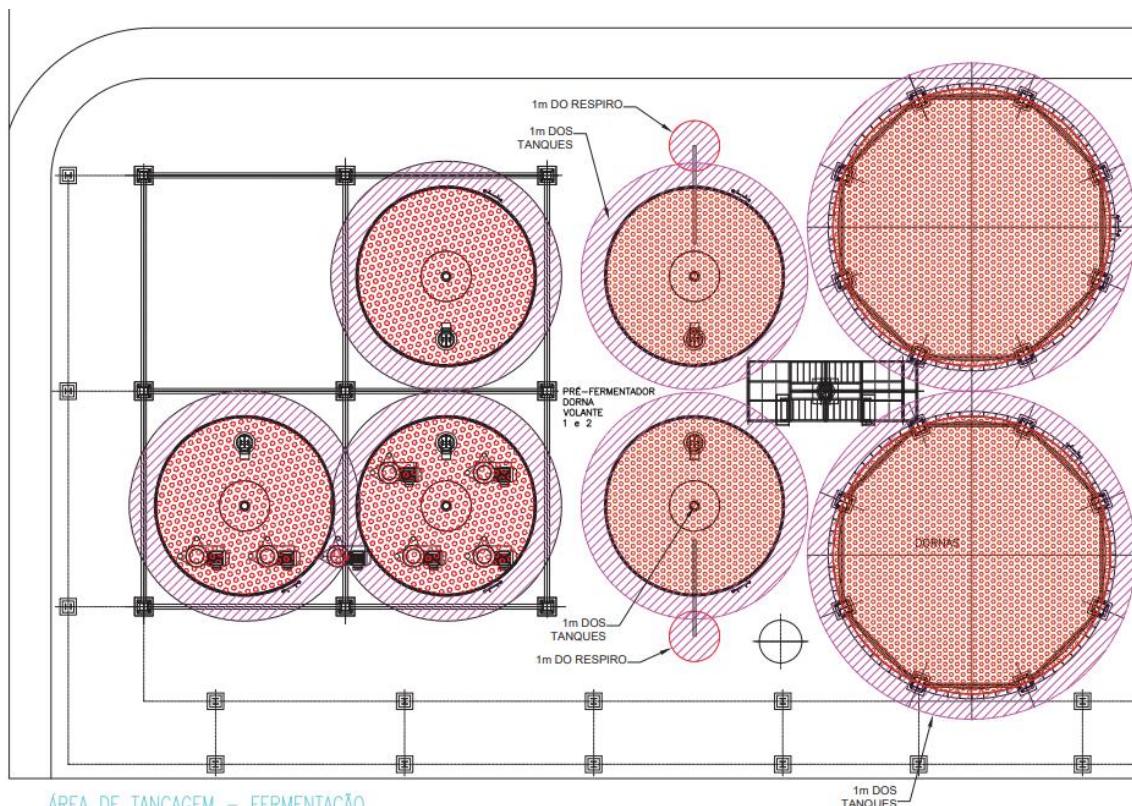
Figura 26 – Dorna volante com classificação de área após o acidente

Cabe ressaltar que a nova dorna volante instalada posteriormente ao acidente e que substituiu as dornas volantes 1 (sinistrada) e 2 (desativada) é atualmente classificada como zona 0 em seu interior e zona 2 no seu entorno, com raio de 1 m (Conforme a nova classificação de área exposta na Figura 26). Como consequência da classificação de área vigente, a empresa argumenta que, atualmente, não se realiza serviço a quente com o equipamento em operação.
