RELATÓRIO DE
INVESTIGAÇÃO DE INCIDENTE
NA REFINARIA DE PAULÍNIA
(REPLAN)

anp
Agência Nacional
do Petróleo,
Gás Natural e Biocombustíveis

EXPLOSÃO SEGUIDA DE INCÊNDIO EM TANQUE DE ARMAZENAMENTO DE ÁGUAS ÁCIDAS NA REFINARIA DE PETRÓLEO DE PAULÍNIA – REPLAN

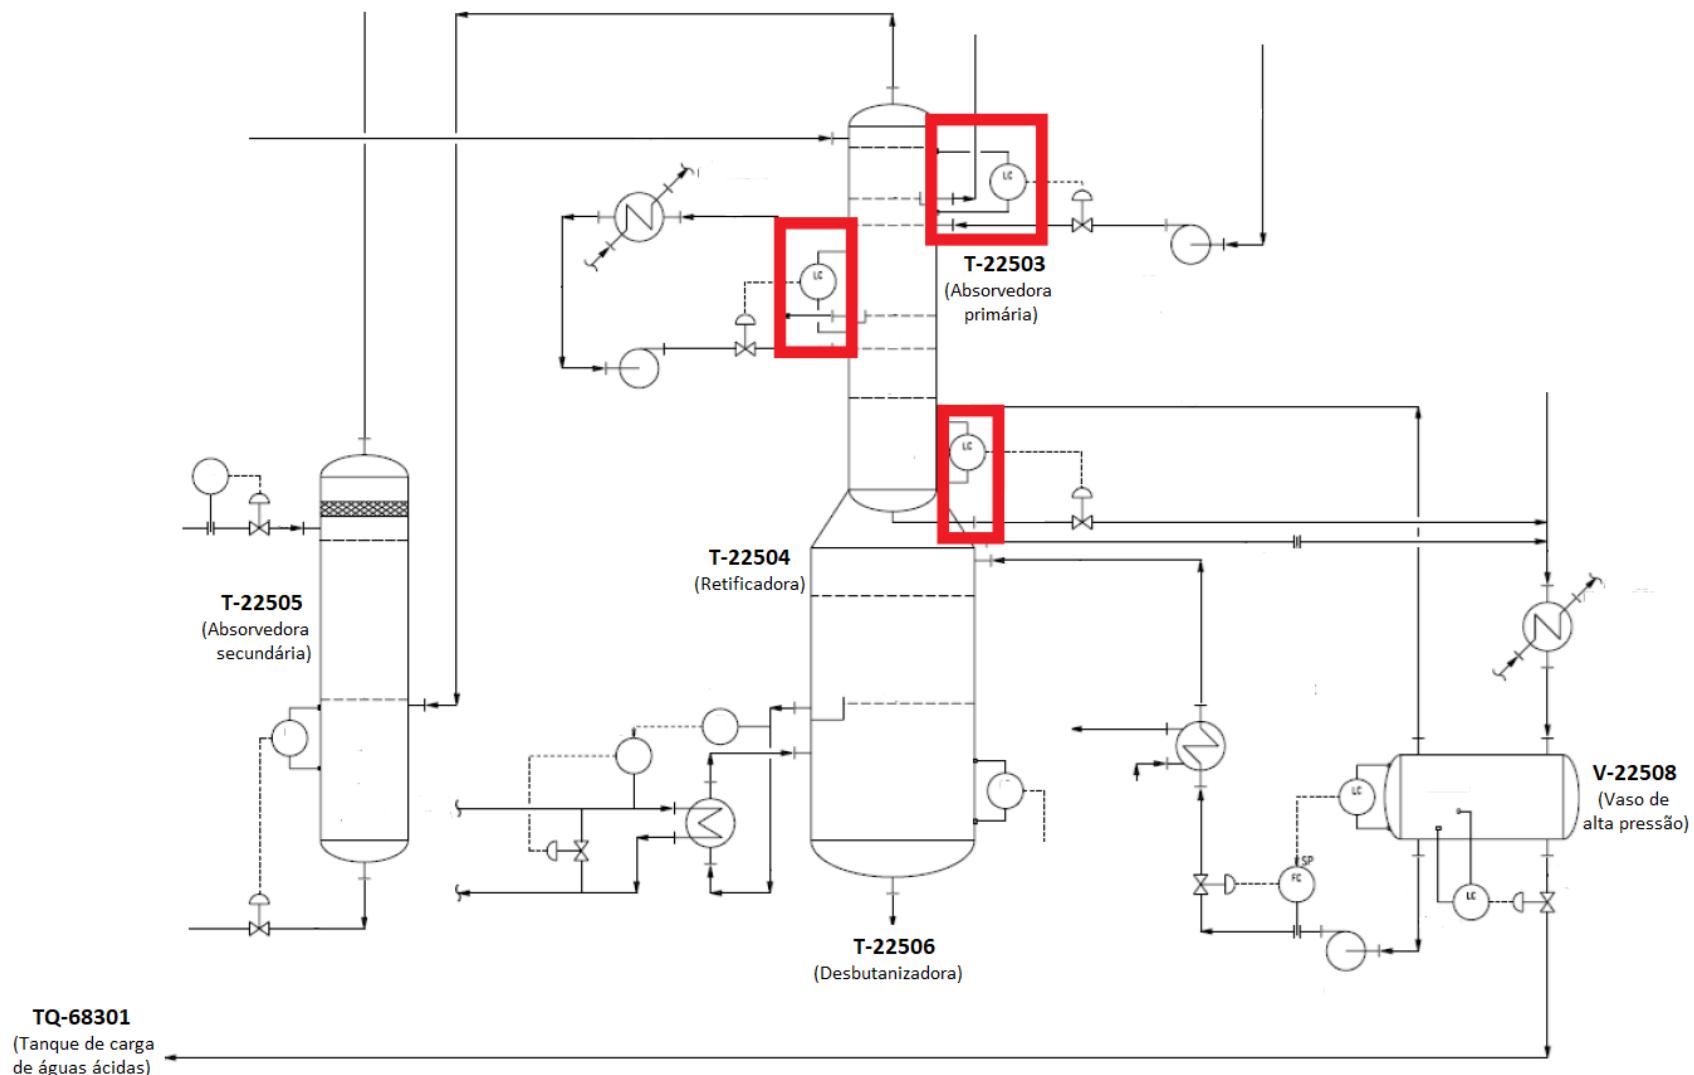
Não foi possível identificar nota de manutenção para correção destas medições, possivelmente porque a forma de operação adotada permite a convivência com instrumentos indisponíveis. Também não foi encontrada gestão de mudança para operação da torre desta forma.

Figura 1: Simplificação do diagrama de processo mostrando equipamentos detalhados no RDI.

Devido à restrição da válvula LV-22528, o nível de líquido no fundo da torre T-22503 começa a subir, ocasionando arraste de líquido desta torre para a torre absorvedora secundária (T-22505) e causando oscilações no nível de fundo da torre T-22505, observadas a partir das 23h28min.

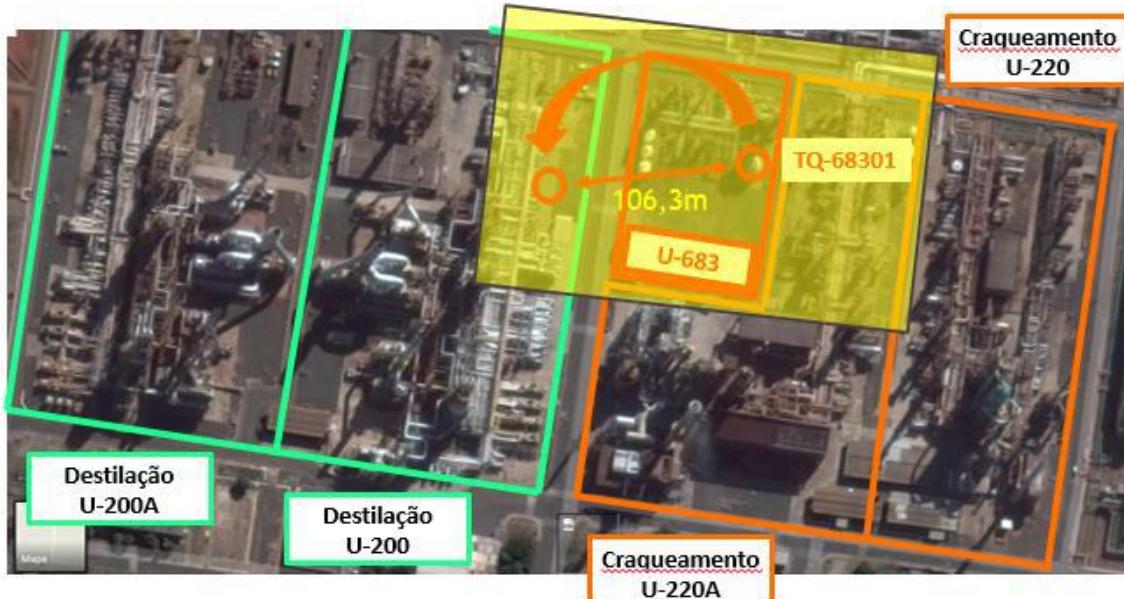
atmosférica (U-200) localizada a uma distância de 106 m, causando explosão e incêndio nesta unidade (foto 1).

Foto 1: Vista aérea das áreas impactadas U-683, U-220A, U-200 e área impactada pela explosão e incêndio hachurada em amarelo.

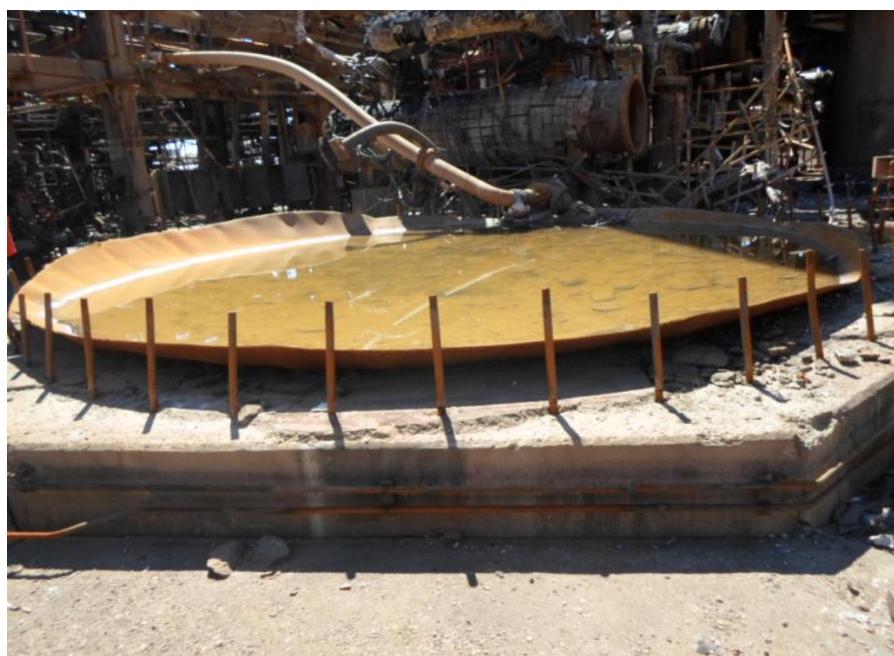
Devido a ignição e explosão da nuvem de hidrocarbonetos e projeção do tanque TQ-68301 sobre a unidade de destilação atmosférica U-200, houve o rompimento de linhas e danos em trocadores de calor, o que levou a nova explosão e incêndio nesta unidade.

Foto 2: Base do tanque TQ-68301 após explosão.

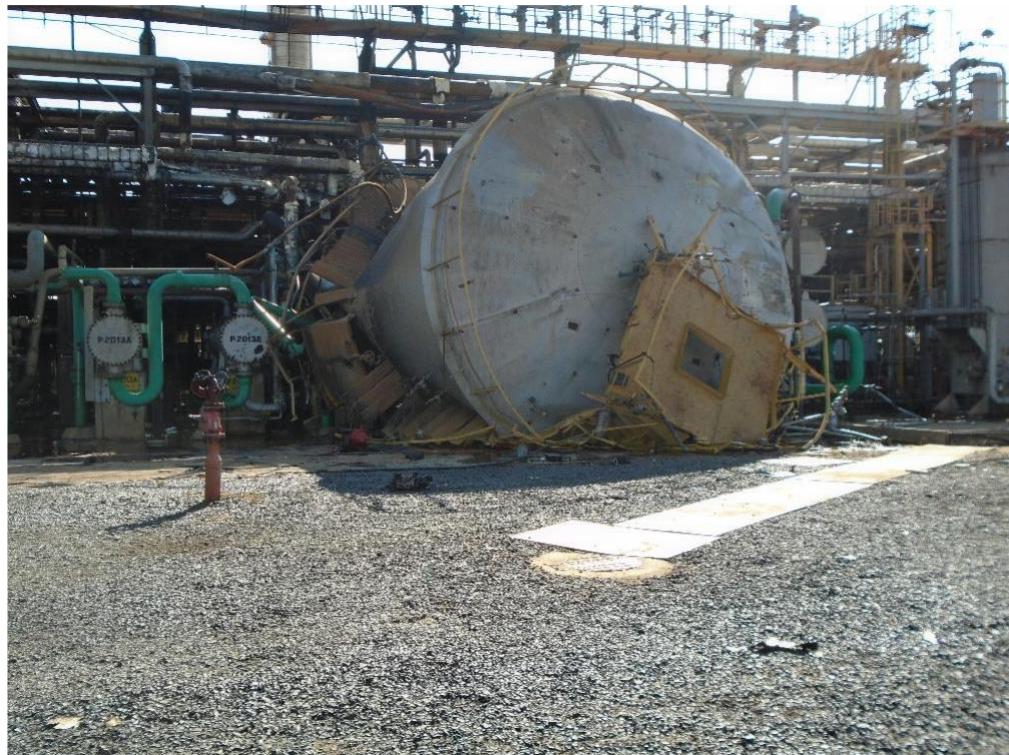
Foto 3: Local da queda do tanque TQ-68301 sobre a unidade de destilação (U-200), a 106 m do local da explosão.

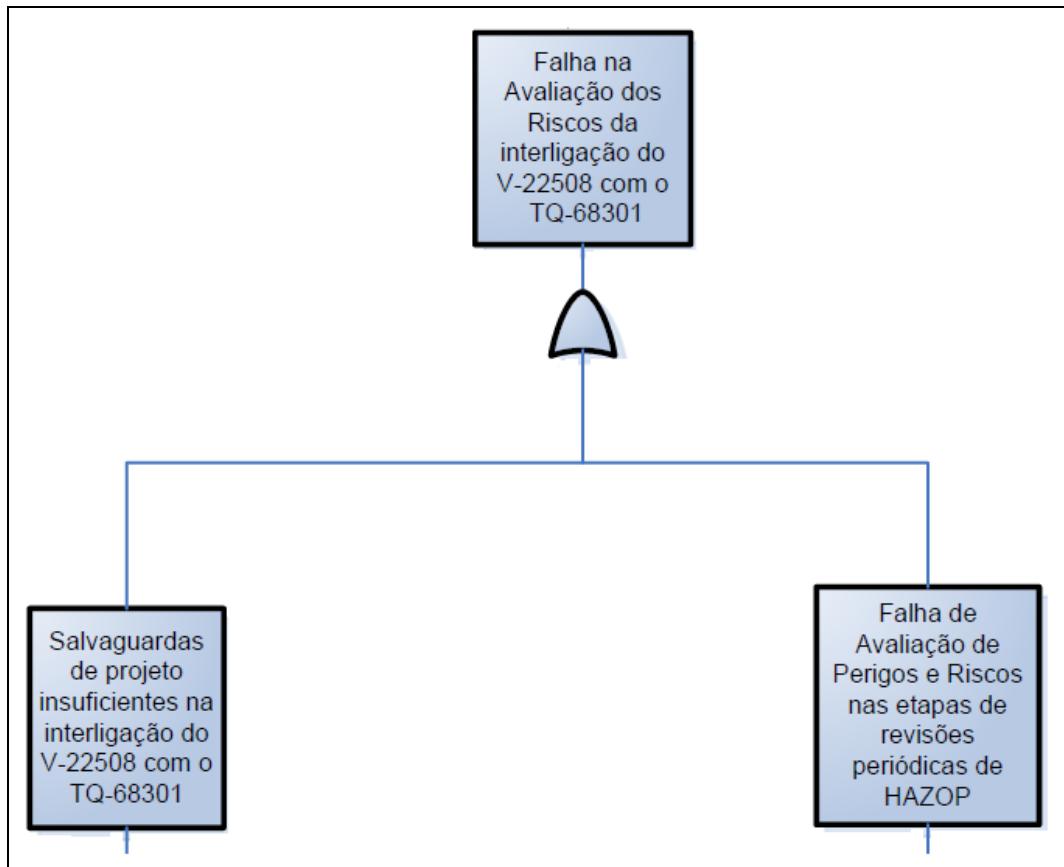
Observando a figura 11, parte da árvore de falhas desenvolvida pela Petrobras, é possível questionar a independência da hipótese “*Salvaguardas de projeto insuficientes na interligação do vaso V-22508 com o tanque TQ-68301*”, sendo que ambos os fatos concorrem simultaneamente para a causa, em relação a hipótese “*Falha de avaliação de perigos e riscos nas etapas de revisões periódicas de HAZOP*”. No caso exposto, pode-se também constatar que a presença de falhas de avaliação de perigos e riscos nas etapas de revisões periódicas de HAZOP já impactará no correto apontamento das salvaguardas necessárias na interligação do vaso V-22508 com o tanque TQ-68301.

Figura 11: ramificação da árvore de falhas.

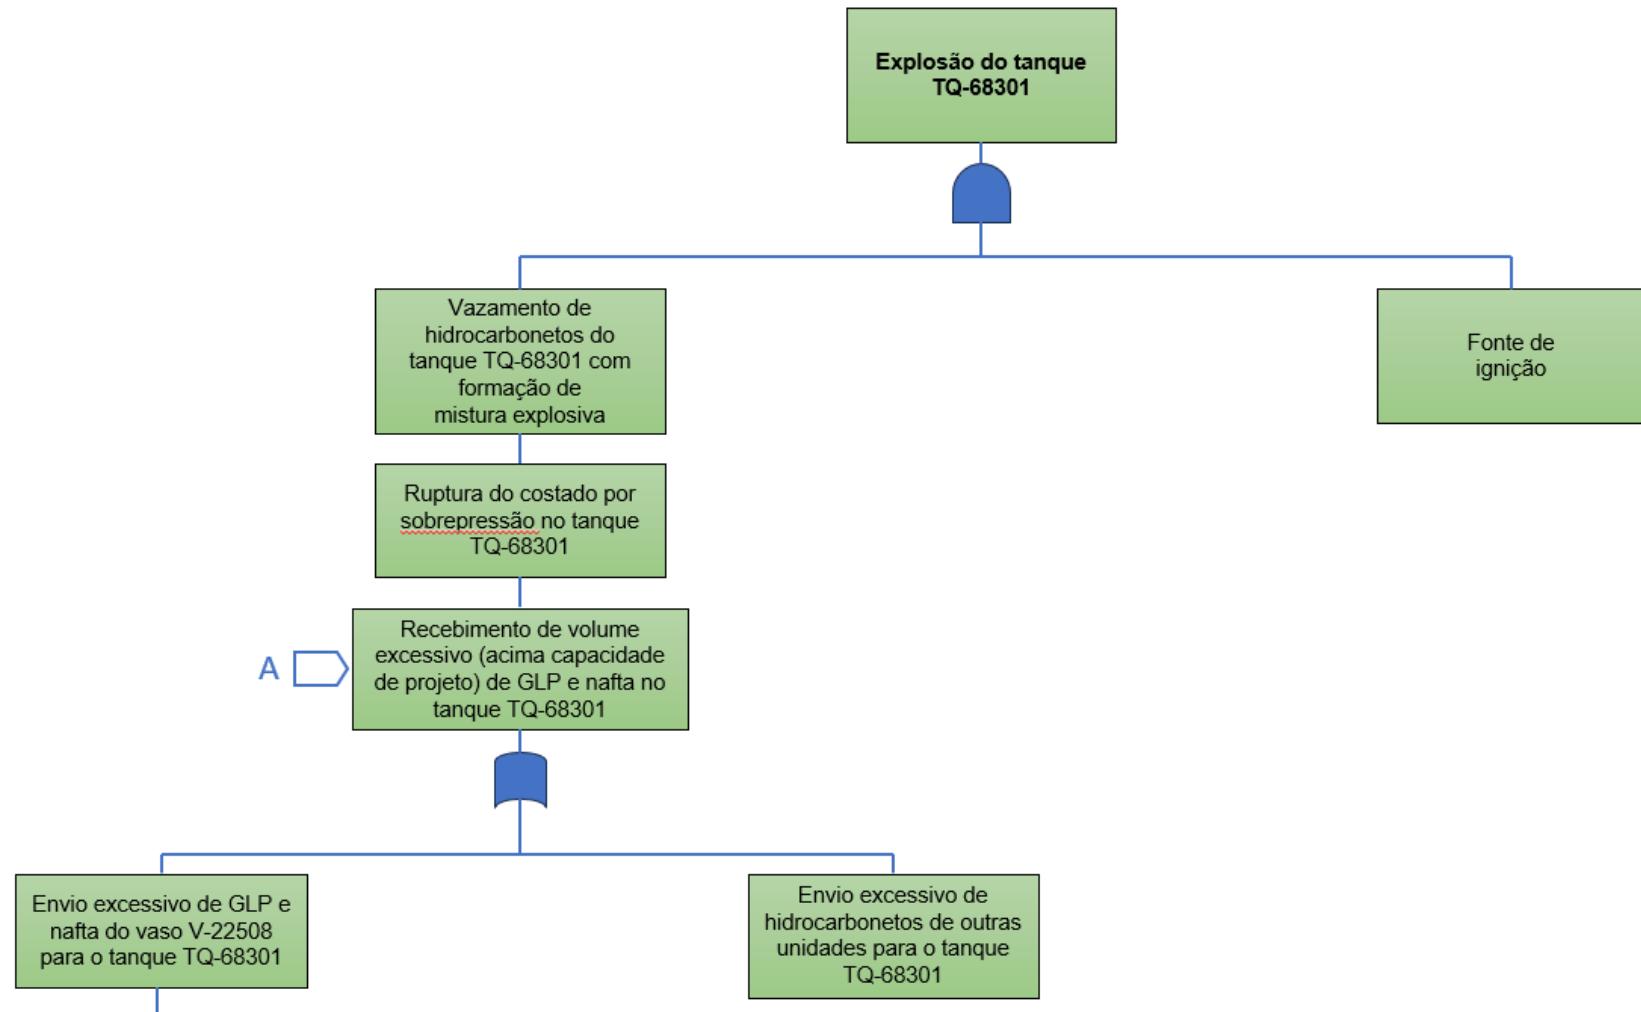
Figura 12: Árvore de falhas – Evento topo.

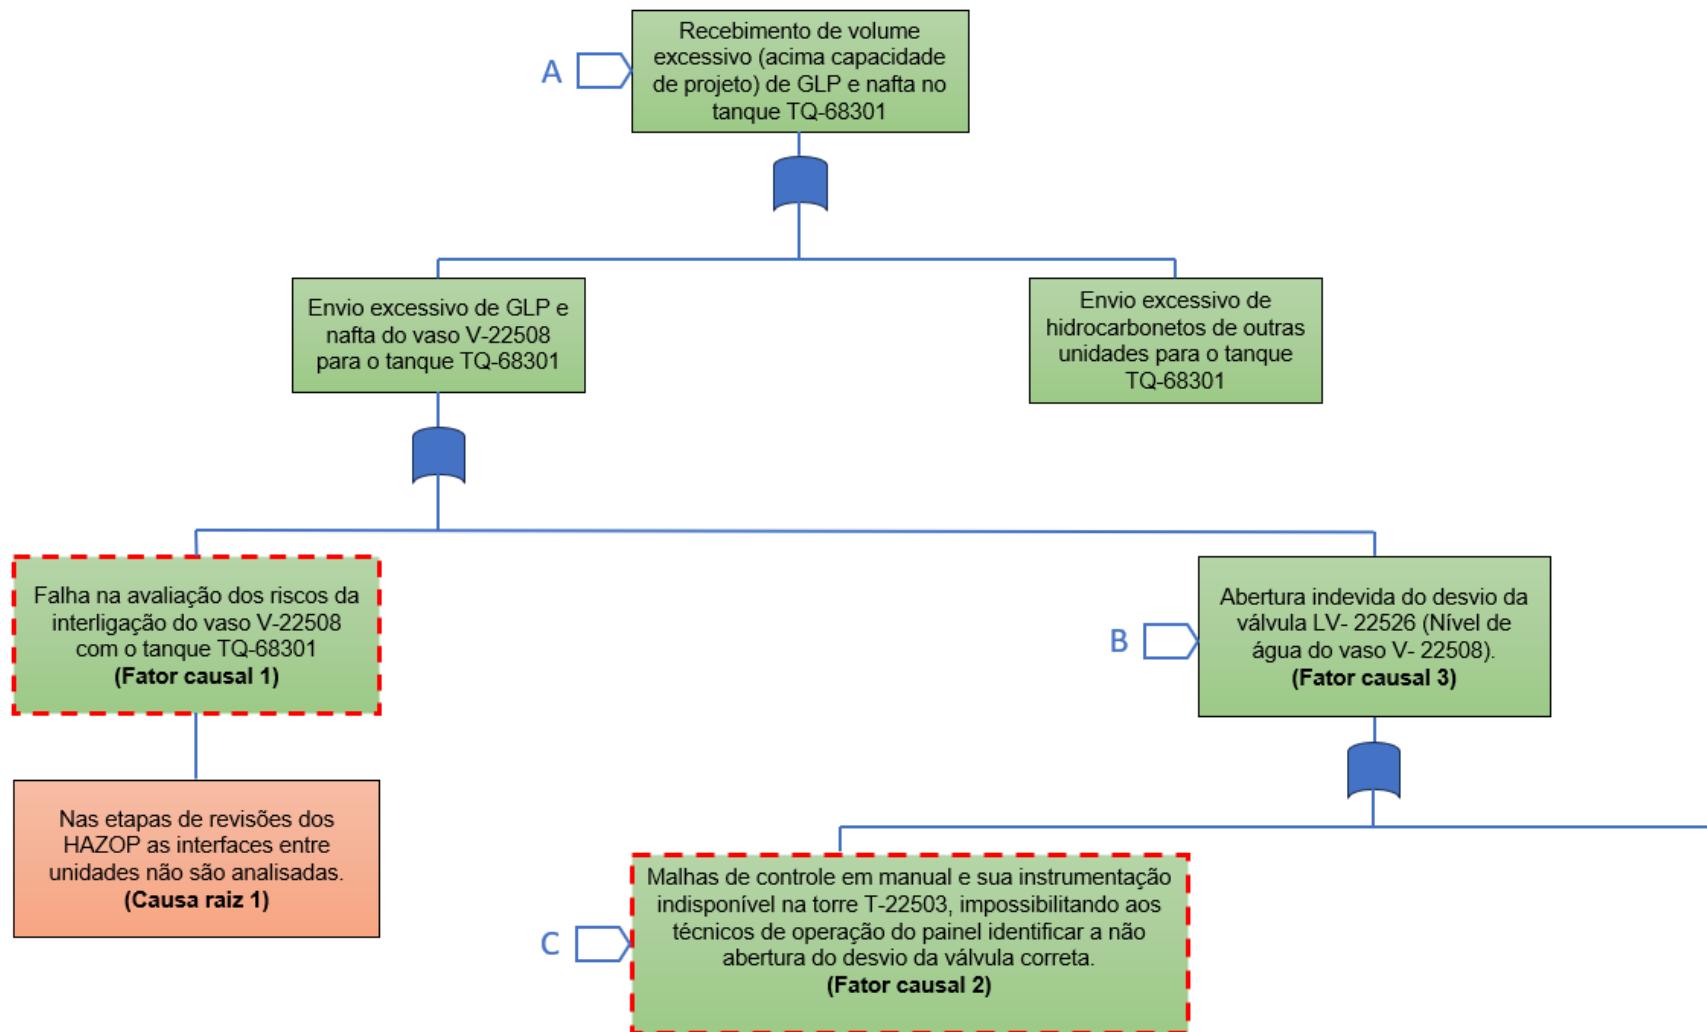
O relato descrito no RDI quanto ao histórico das análises de risco da Replan, bem como o atendimento aos padrões corporativo, deixa evidente a importância da revisão contínua das análises de risco, conforme descrito no item 11.7 do Regulamento Técnico ANP nº 2/2014.

Figura 13: Árvore de falhas – Causa raiz 1.

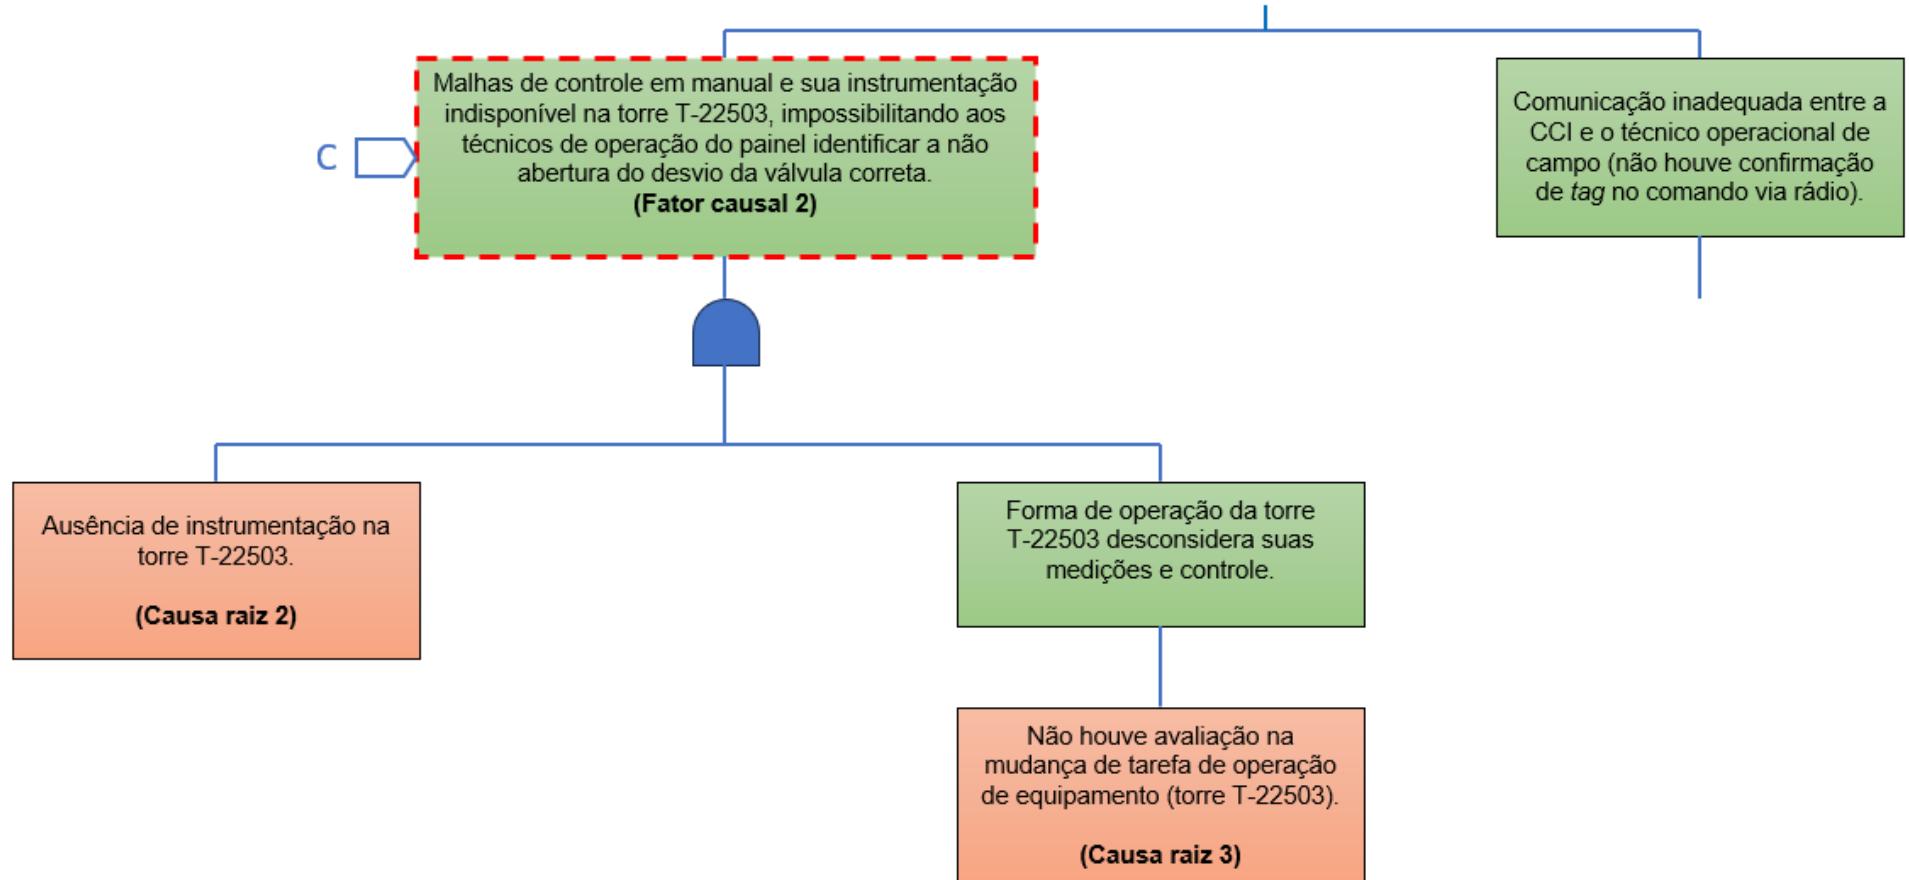
Portanto, no entendimento da comissão de investigação da ANP, houve também descumprimento do item 12.3.5 do referido Regulamento Técnico.

Figura 14: Árvore de falhas – Causas raízes 2 e 3.

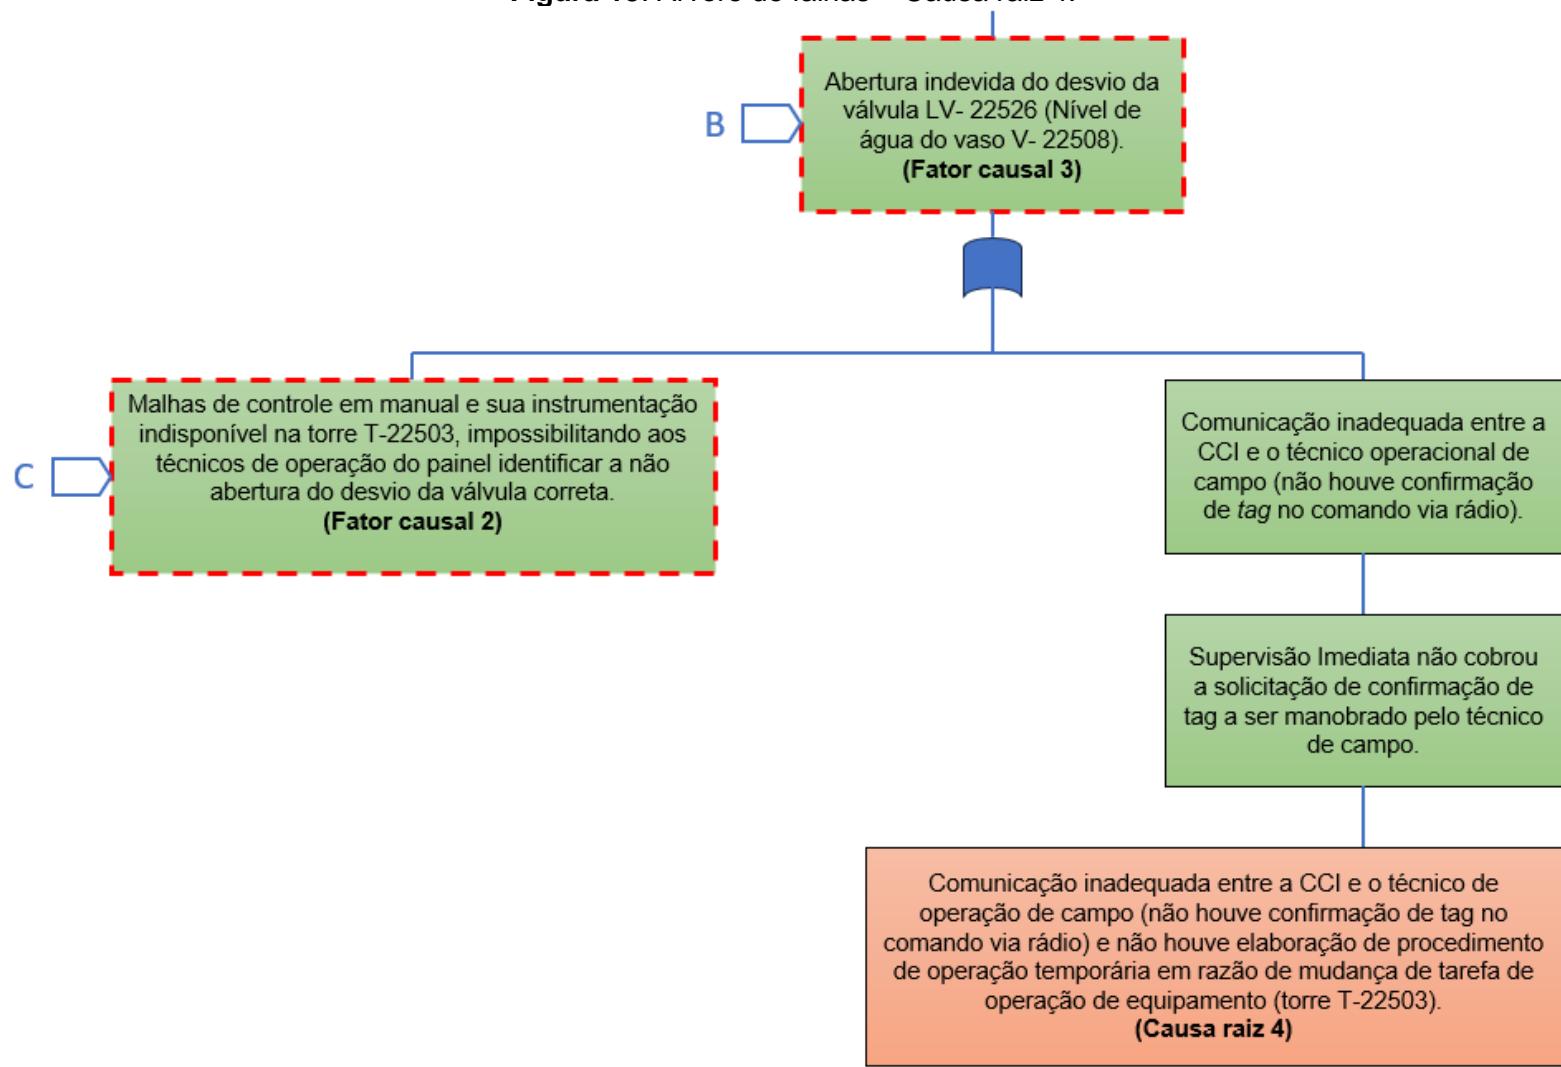
A comissão de investigação da ANP corrobora com a causa apresentada pela Petrobras, como também ressalta a falta de registro de outro fato relacionado ao gerenciamento de procedimentos operacionais. A mudança no modo de operação da torre T-22503 requer a existência de procedimento operacional temporário, e este não foi evidenciado, o que já era esperado em decorrência da ausência de gestão de mudança que apontaria para a necessidade de elaboração do referido documento.

Diante do relato, a comissão de investigação da ANP entende que houve ausência de planejamento de procedimento operacional temporário, em decorrência da mudança para a nova condição operacional da torre T-22503, o que retrata não atendimento ao disposto no item 14.3.4 do Regulamento Técnico ANP nº 2/2014.

Figura 15: Árvore de falhas – Causa raiz 4.

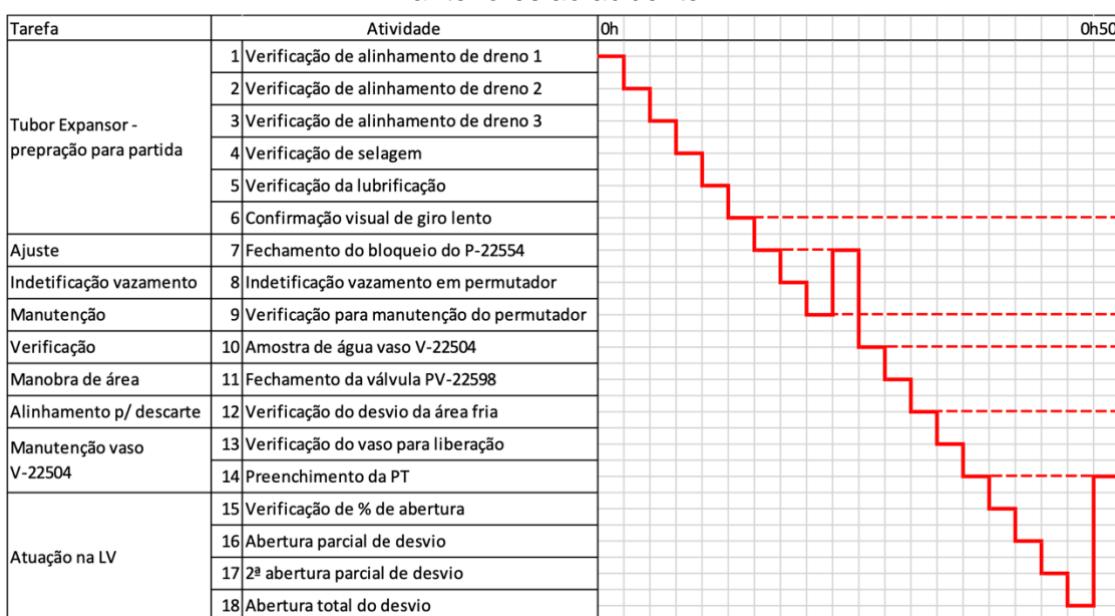
Quadro 20: últimas tarefas desempenhadas pelo operador de campo anteriores ao acidente.

Percebe-se, a partir da leitura do quadro 20, que o operador de campo efetuou catorze tarefas anteriores à intervenção na LV pretendida. Porém, se sabe que da 14^a a 15^a tarefa evidencia-se aparente desatenção que levou a leitura e operação na válvula LV-22526 ao invés da LV-22528.
