RELATÓRIO DE INVESTIGAÇÃO
DE INCIDENTE DE EXPLOÇÃO EM
INSTALAÇÃO PRODUTORA DE
BIODIESEL DA EMPRESA PRISMA
COMERCIAL EXPORTADORA DE
OLEOQUÍMICOS LTDA.

Superintendência de Produção de
Combustíveis

RELATÓRIO DE INVESTIGAÇÃO DE INCIDENTE

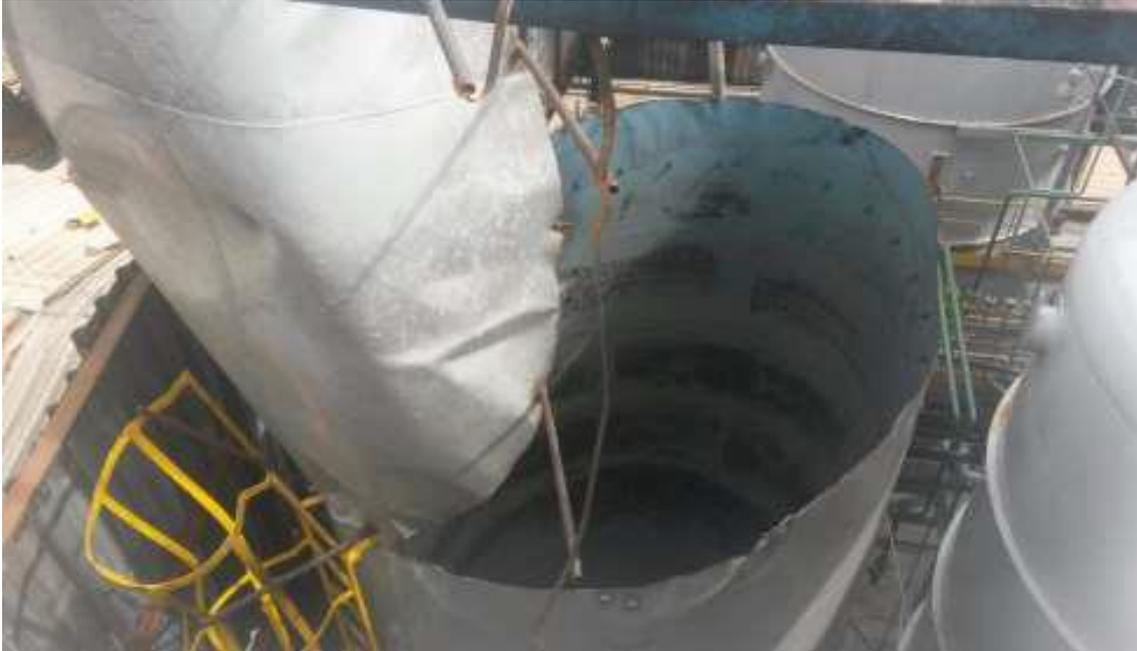
Foto 1: Vista do decantador DC-04 com o teto aberto pela explosão.

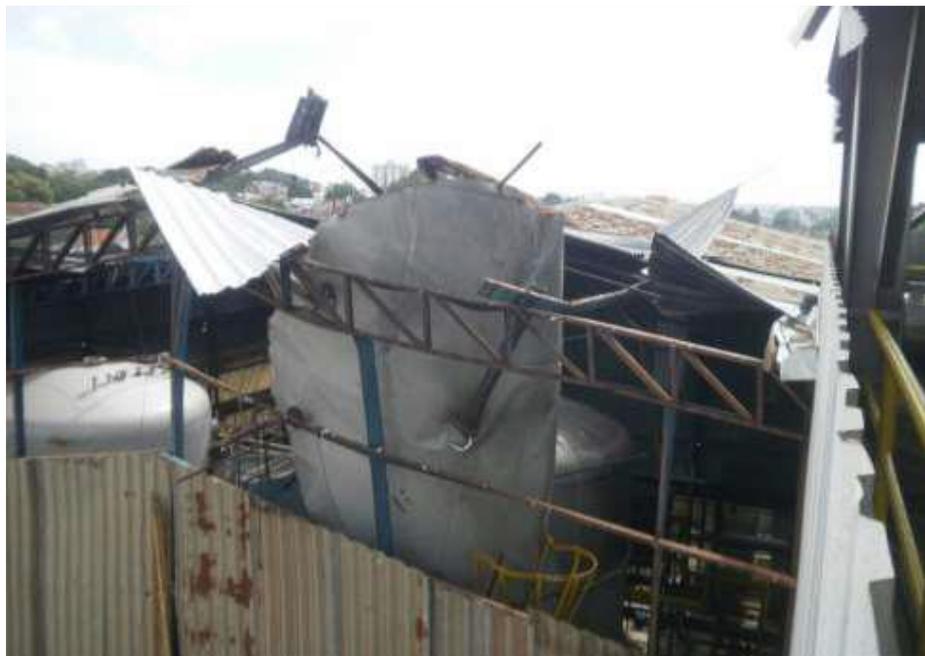
Foto 2: Vista do teto do decantador DC-04 a partir do 2º piso.

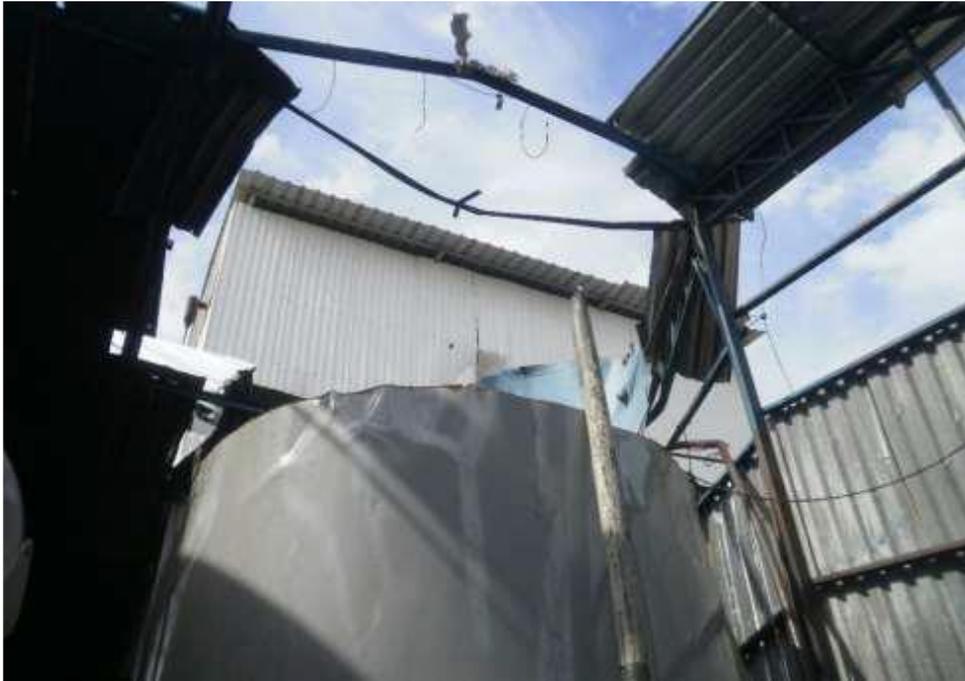
Foto 3: Vista do decantador DC-04 a partir do mezanino interno.

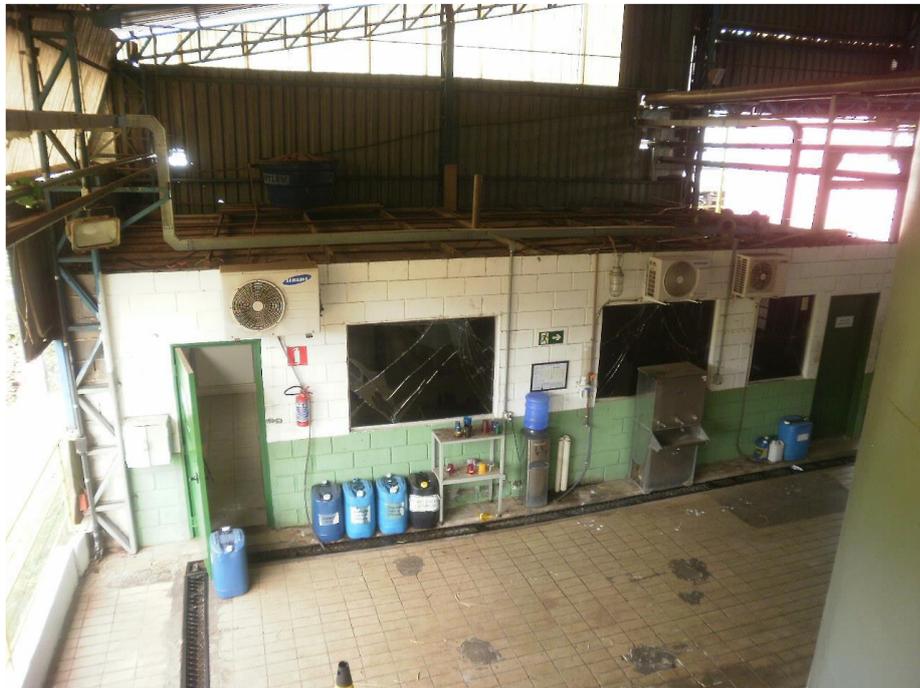
Foto 4: Laboratório da planta, onde percebe-se as janelas quebradas pelo incidente.

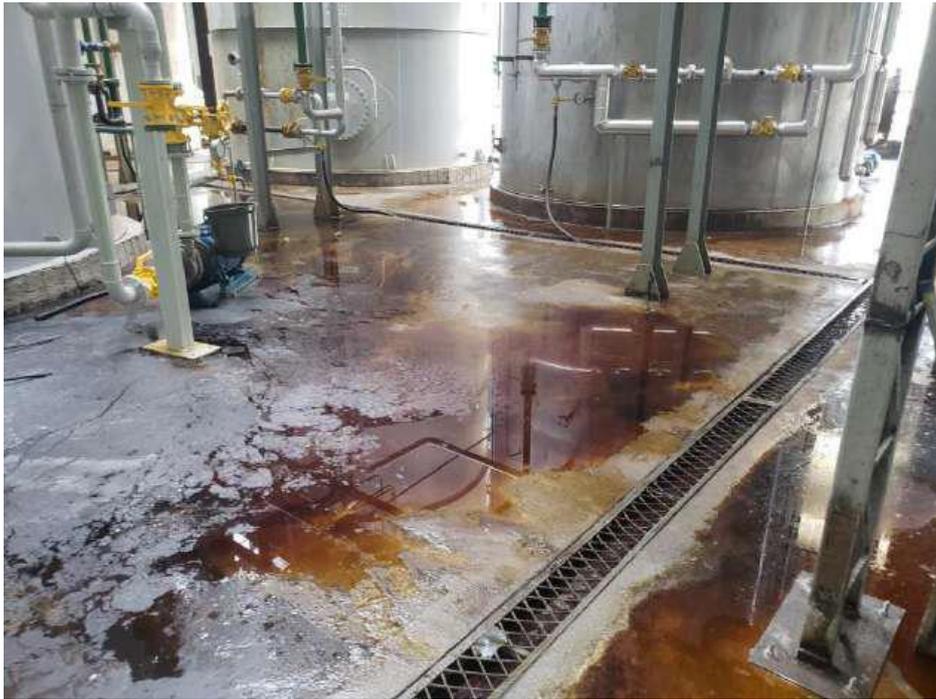
Foto 5: Substância oleosa gerada no acidente presente em canaletas e piso do galpão.

Devido à explosão com rompimento do tanque DC-04 houve vazamento do fluido – mistura de glicerina bruta e biodiesel, o qual ficou contida nas canaletas de processo. A sua retirada foi realizada nas datas de 10 e 11/04/2019.

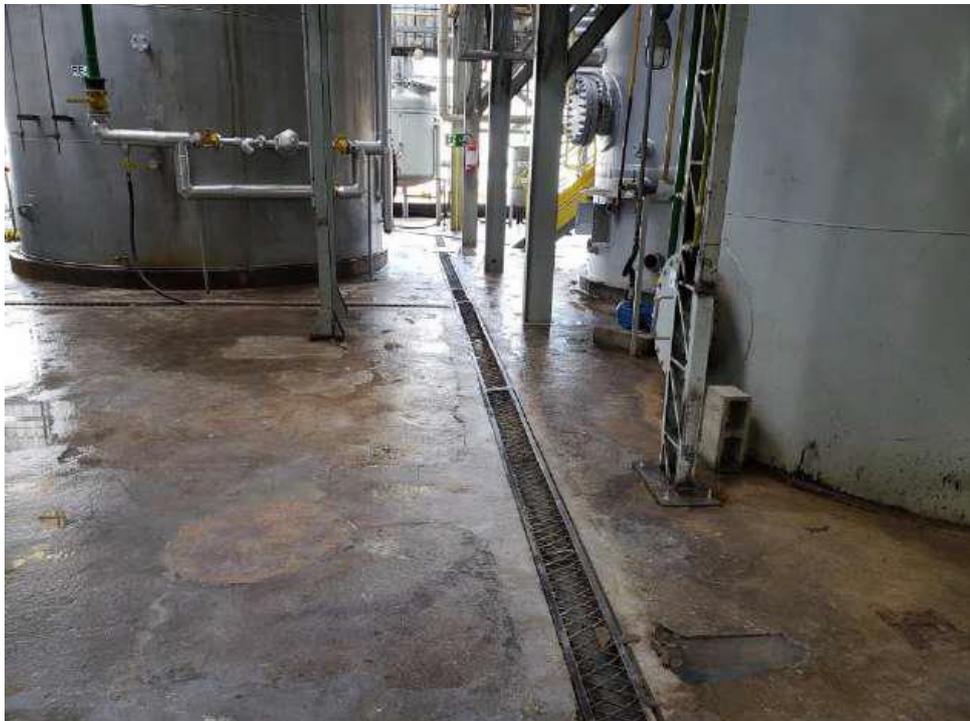
Foto 6: Piso do galpão após a limpeza.

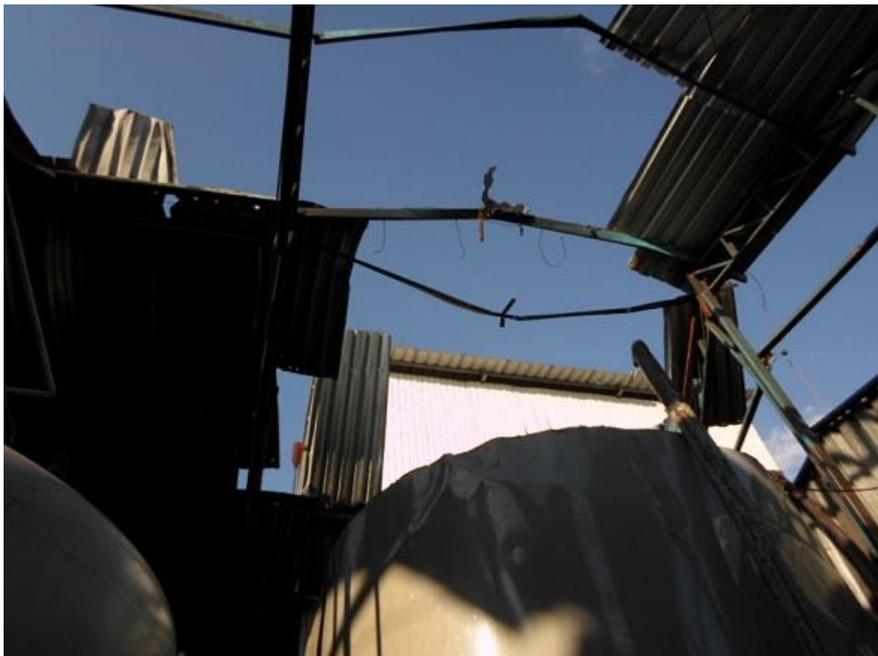
Foi verificado na vistoria que o incidente afetou parte da estrutura civil/metálica de sustentação do galpão e da cobertura do mesmo (Fotos 7 e 8), além de outros equipamentos que se encontravam nas proximidades, bem como praticamente toda a área coberta pelo galpão, inclusive as salas de supervisão e o laboratório (Foto 9).

Foto 7: Topo do decantador DC-04 e cobertura e estruturas metálicas do galpão danificadas pela explosão.

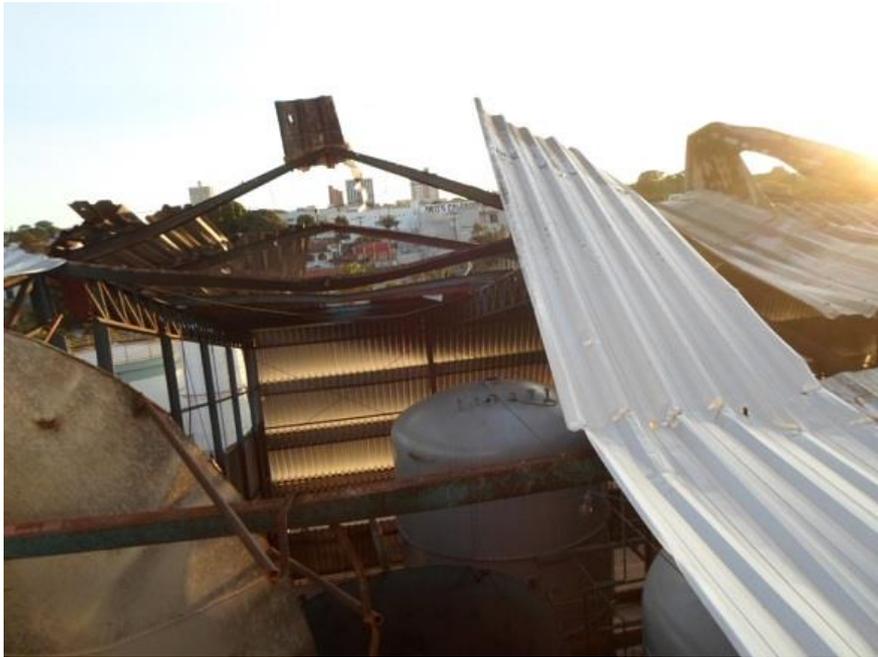
Foto 8: Chapas metálicas da cobertura do galpão e estruturas metálicas totalmente danificadas pela explosão.

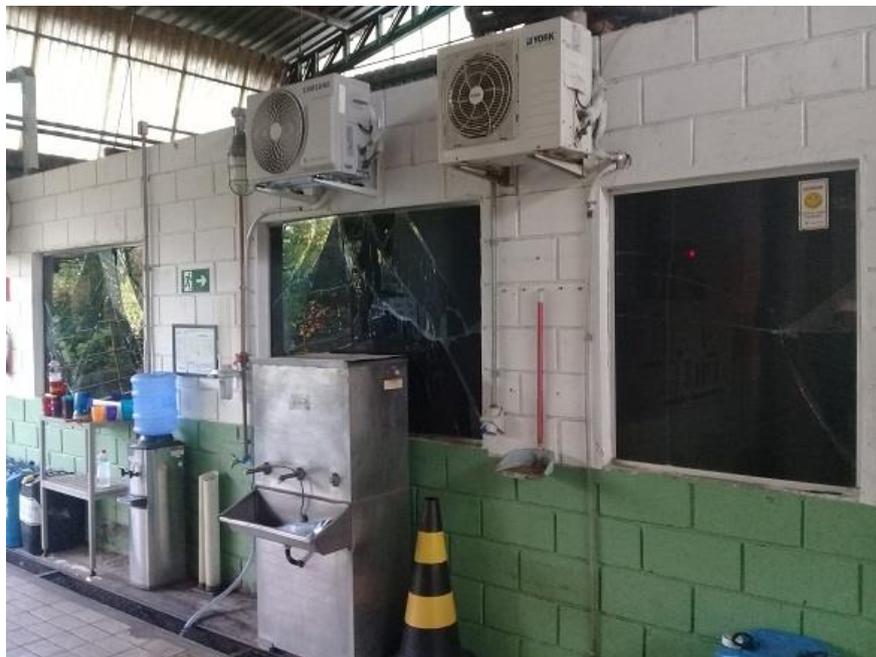
Foto 9: Janelas do laboratório e das salas do supervisor com vidros quebrados. Danos causado pelas ondas de choque oriundas da explosão.

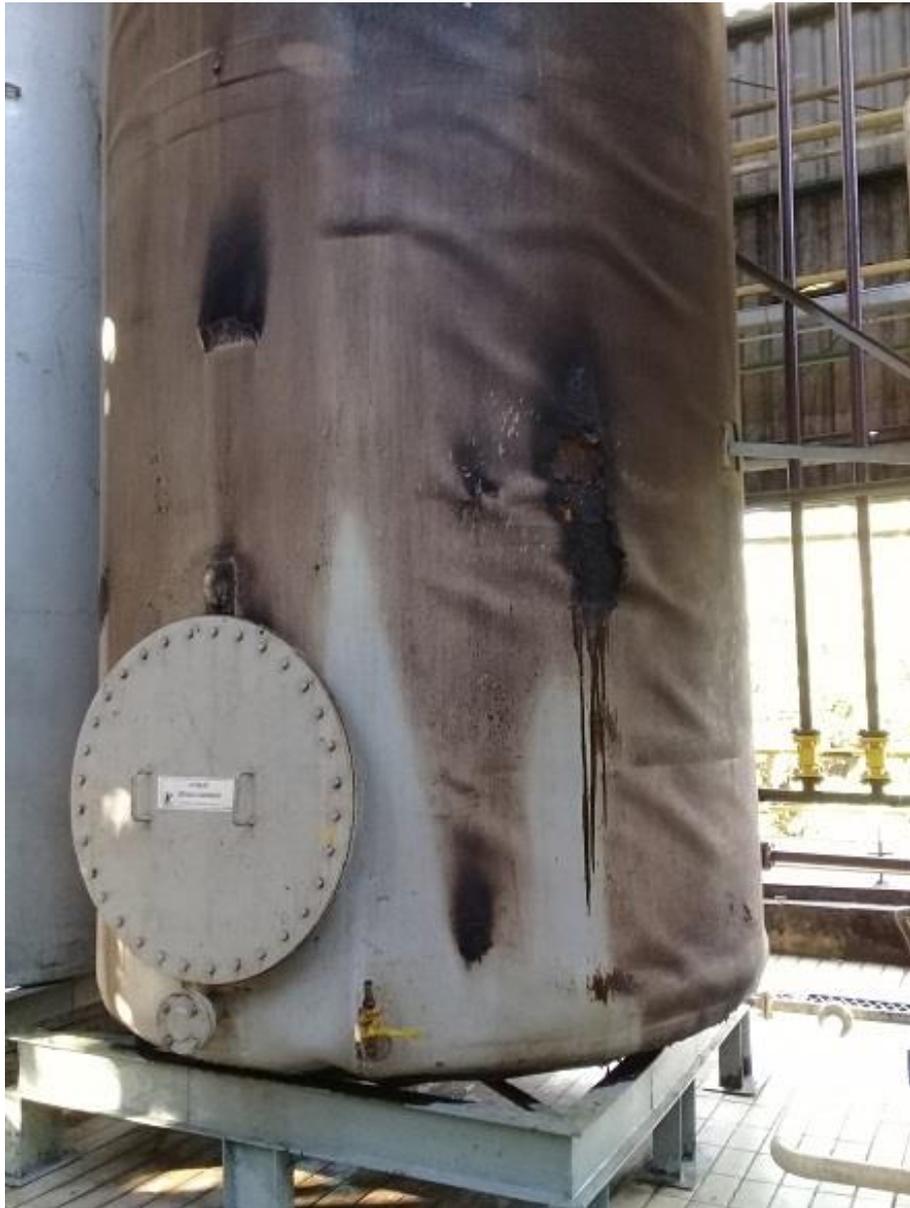
Os tanques decantador DC-04 e DC-01 foram substituídos, contudo, foi verificado na vistoria de 11/04/2019 que o costado e a escada marinho do decantador DC-04 ficaram totalmente danificados e o teto foi projetado para cima, e o DC-01 teve seu revestimento de fibra de vidro parcialmente danificado (Foto 10).

Foto 10: Decantador D-01 danificado pela chama da explosão.

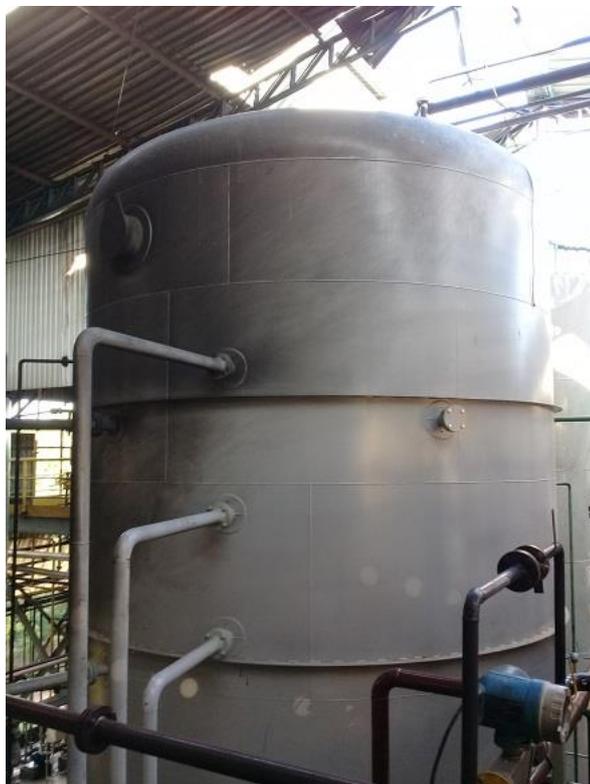
Foto 12: Novo reator RE-03 (que substituiu o antigo RE-03).

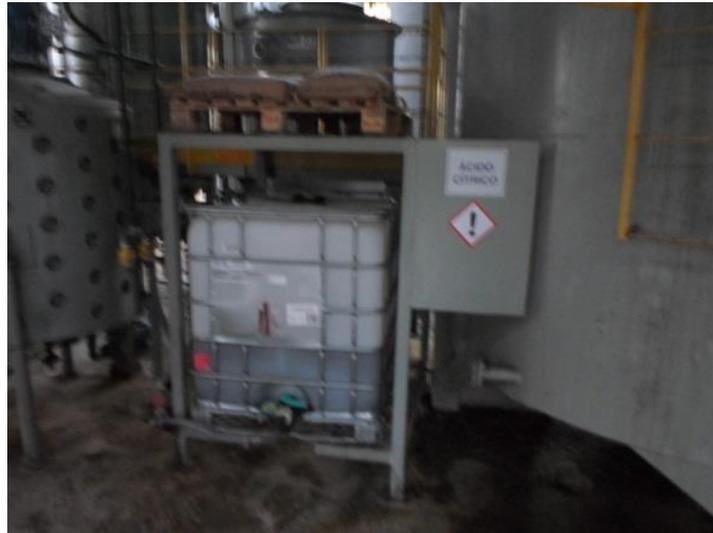
Foto 13: IBC (isotânque) de armazenamento de enzimas para o processo de hidroesterificação.

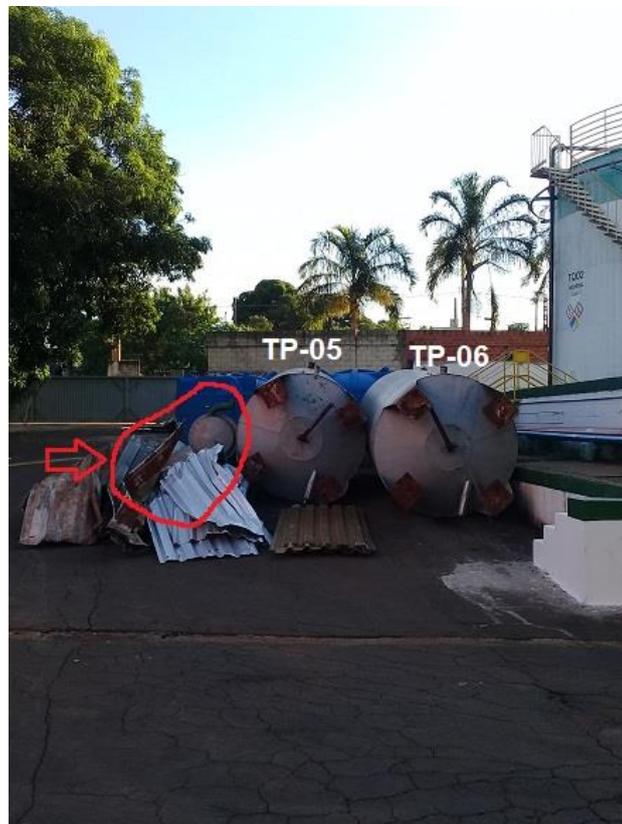
Foto 14: Decantadores TP-05 e TP-06 (que foram substituídos pelo DC-04) e outros equipamentos (possivelmente aquecedores) não identificados.

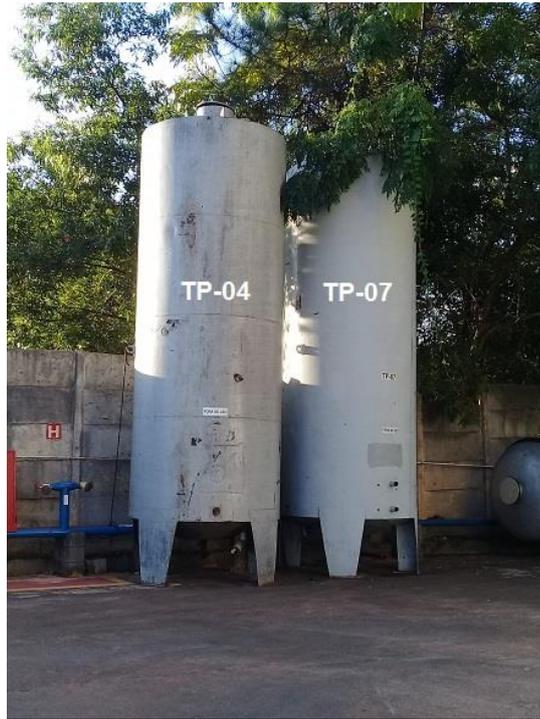
Foto 15: Decantadores TP-04 e TP-07 (que foram substituídos pelo DC-04).

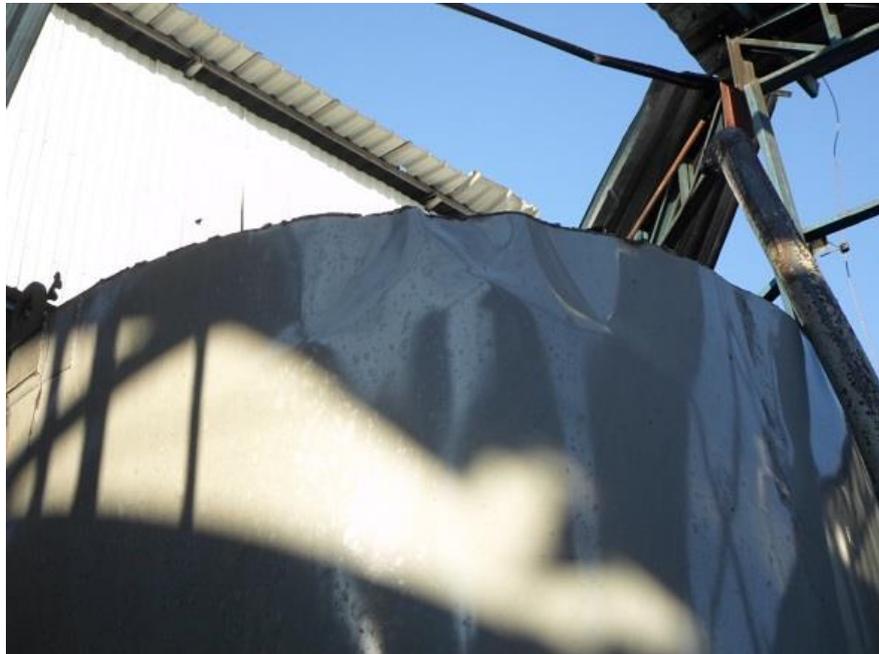
Foto 16: Decantador DC-04 (separação do biodiesel da glicerina).

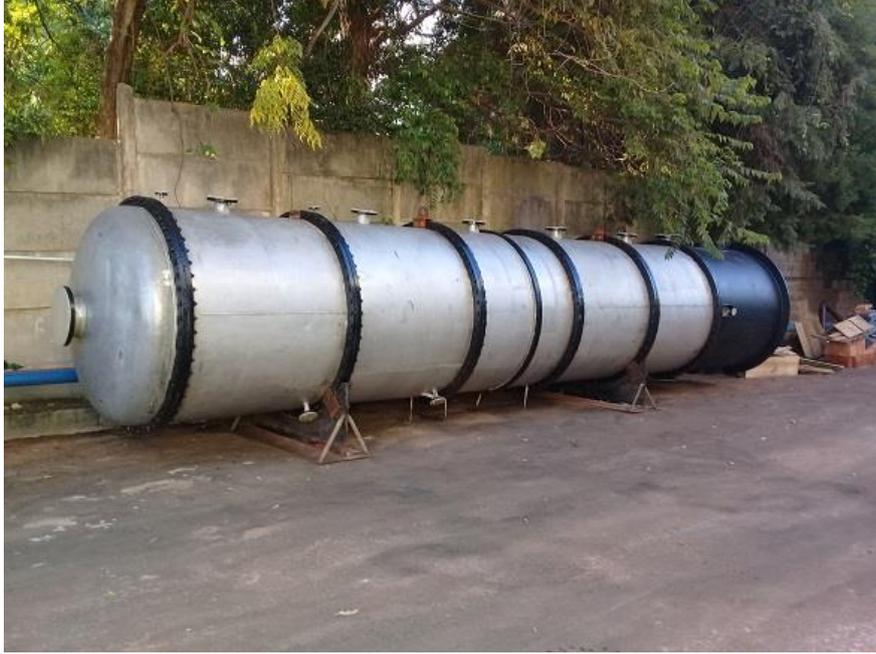
Foto 17: Aquisição de coluna de destilação do processo de recuperação de metanol.

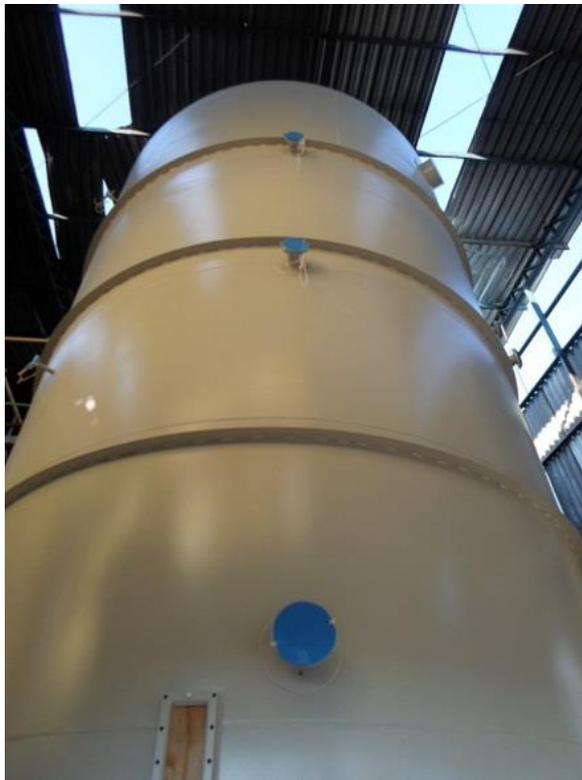
Verificou-se na vistoria que a empresa estava operando com alterações de *layout* em relação à retomada de operação em 2018, sem que houvesse comunicação à ANP, conforme previsto no art. 8º, § 5º, da Resolução ANP nº 734/2018, que determina:

Foto 18: Instalação do novo reator RE-02 sem autorização prévia da ANP.

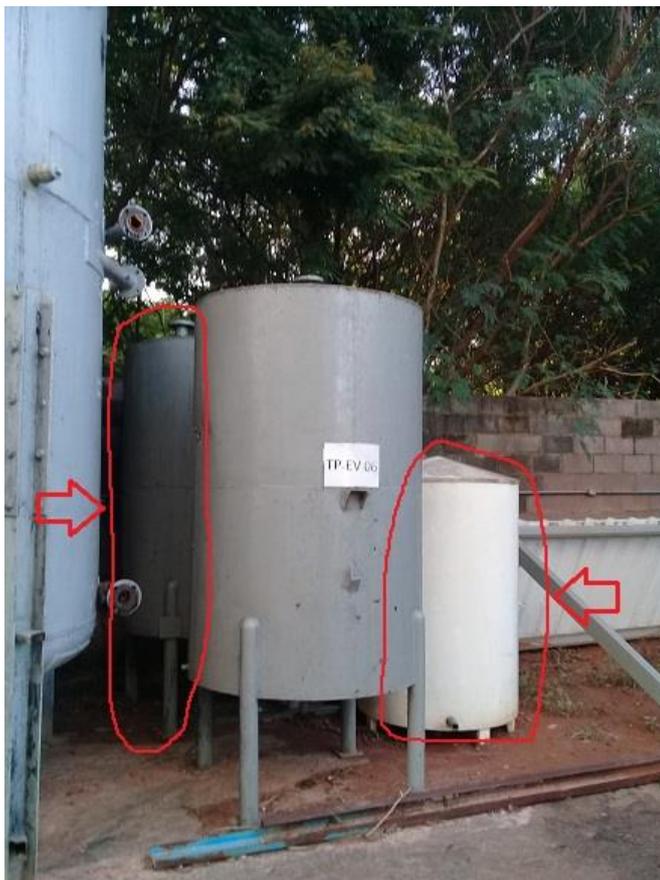
Foto 19: Retirada do tanque pulmão do evaporador TP-EV 06 e outros equipamentos não identificados (possivelmente, tanques-pulmão).
