PETROBRAS – Petróleo Brasileiro S.A.

Programa de Desativação de Instalações

CAMPO DE JURUÁ

Julho de 2022 – Revisão 3

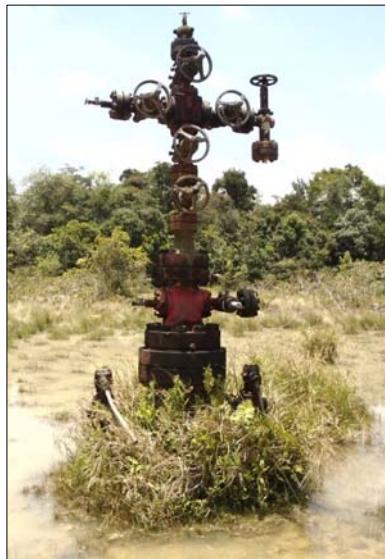
Figura 2 - Situação do poço 1-SOJ-1-AM.

Poço com características de abandono permanente conforme norma da época (DEXPRO S-018 A/1976), com tampões de cimento em seu interior. Cabeçal do poço permanece íntegro. Na sua execução não foi construído o ante poço, de forma que o revestimento condutor e o de superfície estão no nível do solo.

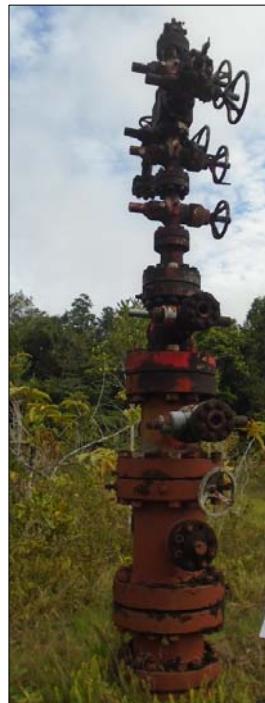
Figura 4 - Situação do poço 1-JR-1-AM.

Poço em abandono temporário, com tampões de cimento em seu interior. Cabeçal do poço construído de forma atípica, mas permanece íntegro. Na sua execução não foi construído o ante poço, de forma que o revestimento condutor e o de superfície estão no nível do solo.

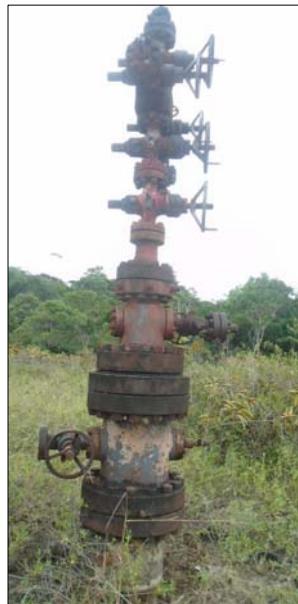
Figura 6: Situação do poço 1-IP-1-AM.

Cabeçal do poço íntegro. Na sua execução não foi construído o ante poço, de forma que o revestimento condutor e o de superfície estão no nível do solo.

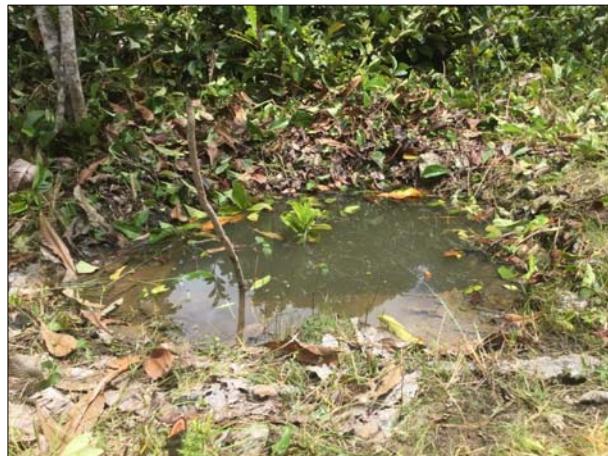
Figura 39: Situação do poço 1-NEJ-1-AM.

O registro fotográfico evidencia a ausência do cabeçal.

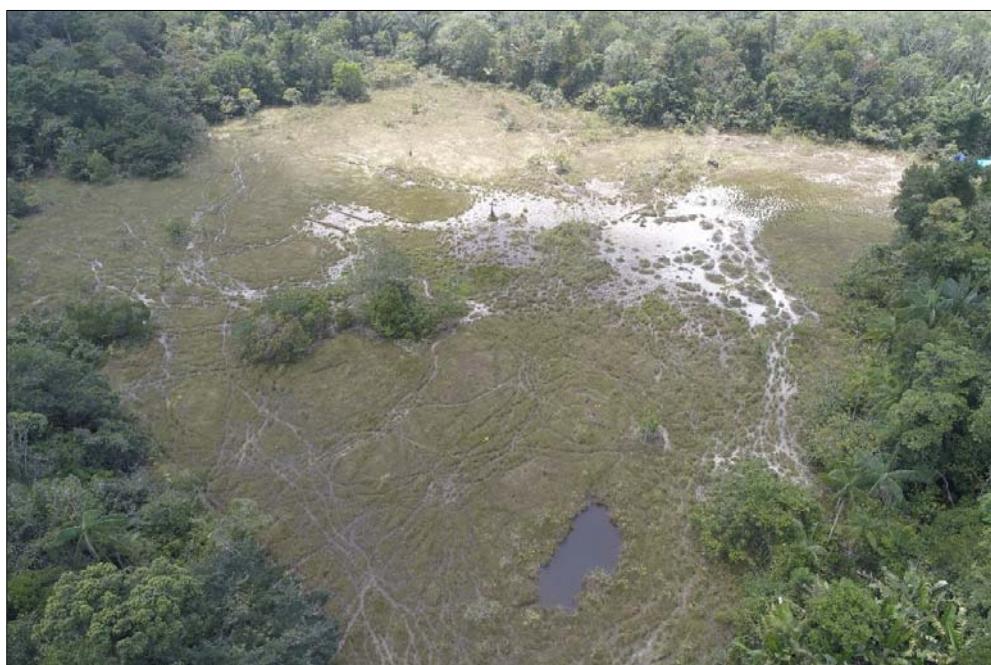
Figura 43: Processos erosivos em sulcos e um pequeno acúmulo de água próximo à borda da locação do poço 1-SOJ-1-AM.

Haverá necessidade de ampliação da área com supressão vegetal para zona de aproximação de helicóptero, adequação da locação e arrasamento do poço sem sonda, conforme detalhado no item 4.2.1.

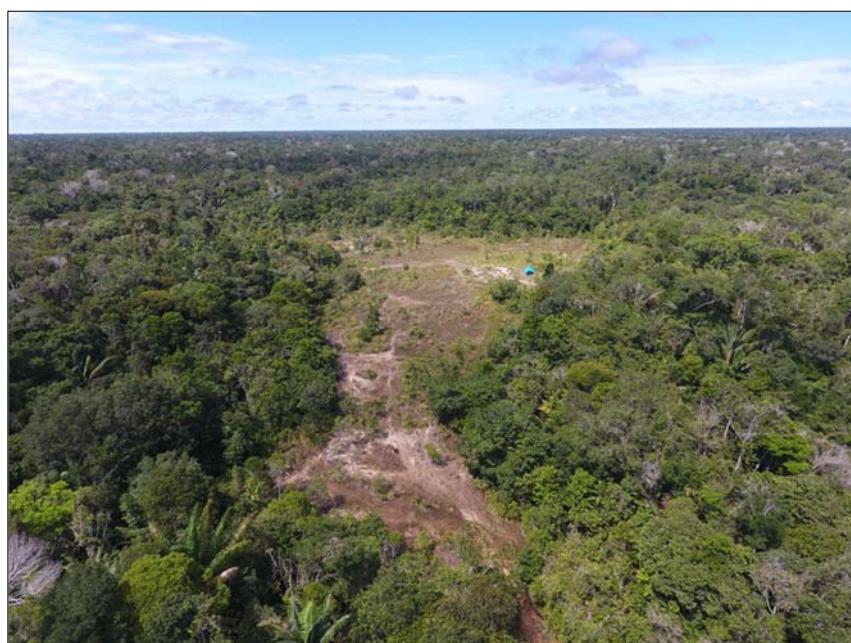
Figura 45: Processo erosivo com formação de sulcos severos e profundos na locação do poço 1-JR-1-AM.

Haverá necessidade de ampliação da área com supressão vegetal para zona de aproximação de helicóptero, construção da locação e montagem da sonda visando abandono permanente e o arrasamento do poço, que será posteriormente restaurada.

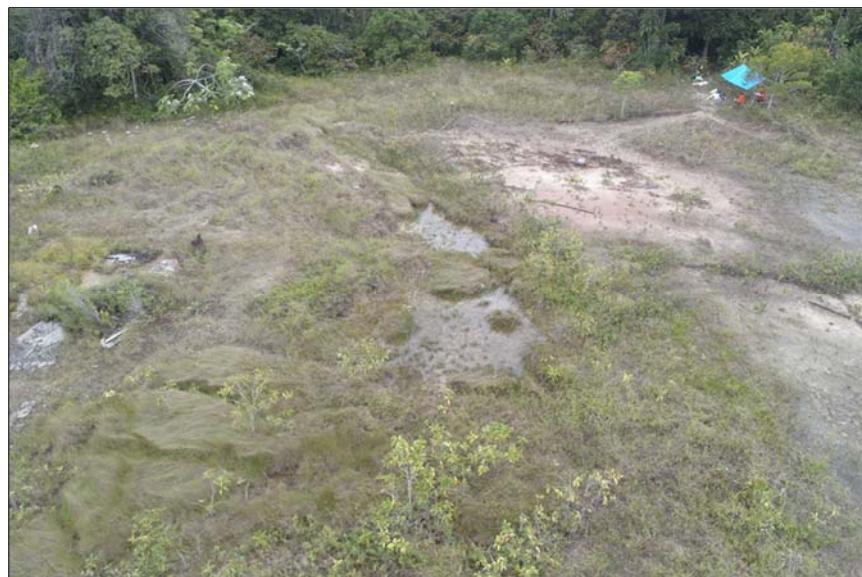
Na borda ao sul da locação do poço 1-IP-1-AM possui um grande acúmulo de água. A maior parte da área degradada possui vegetação arbustiva e gramíneas, com menor percentual de solo exposto.

Figura 48: Acúmulo de água no centro da locação e processos erosivos superficiais da locação do poço 1-IP-1-AM.

Haverá necessidade de ampliação da área com supressão vegetal para zona de aproximação de helicóptero, adequação da locação e arrasamento do poço sem sonda, conforme detalhado no item 4.2.3.

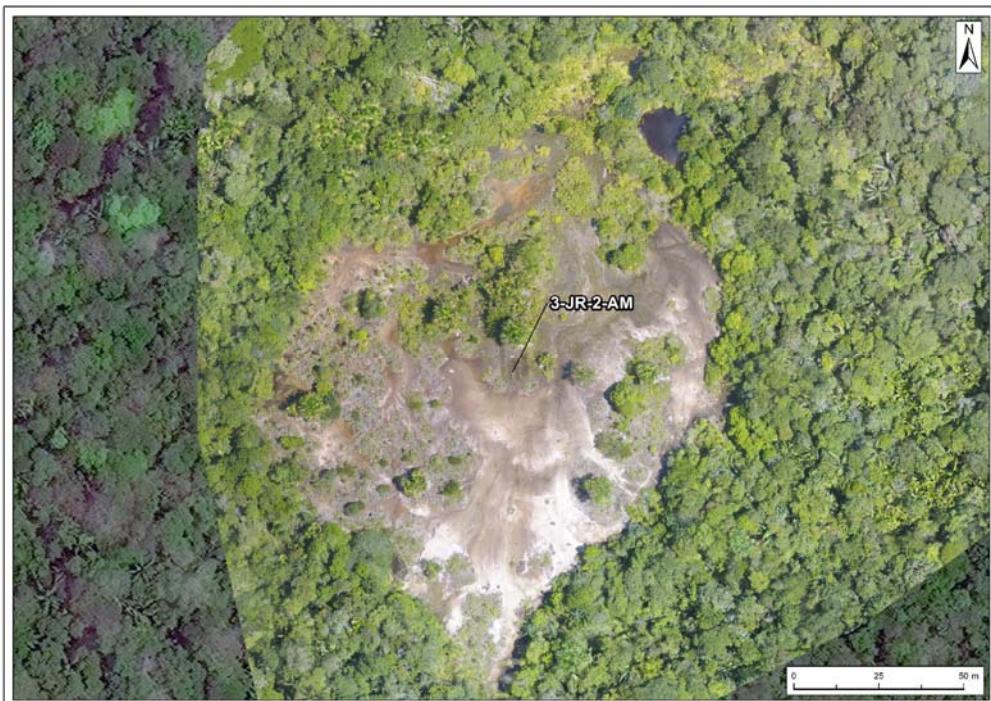
Figura 51: Ortofoto obtida por VANT da locação do poço 3-JR-2-AM.

O solo possui cobertura de gramíneas e vegetação arbustiva, porém em sua maior parte está exposto. Verificou-se uma depressão no terreno com acúmulo de água na parte nordeste da área. Não se verifica a presença de heliponto na área da locação.

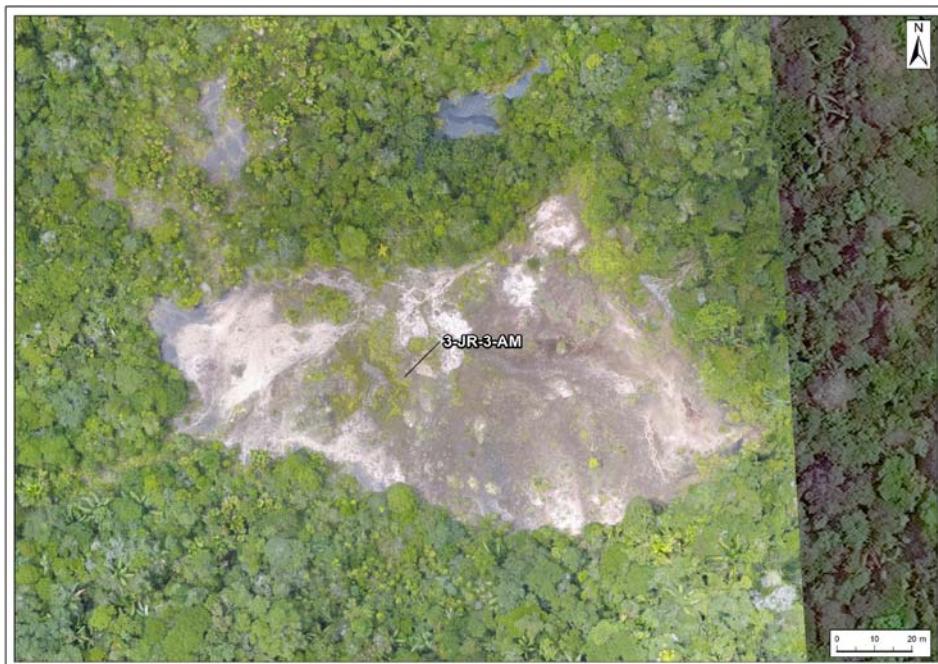
Figura 52: Ortofoto obtida por VANT da locação do poço 3-JR-3-AM.

O solo possui processos erosivos mais severos, com sulcos mais profundos e algumas depressões na topografia e presença gramíneas e vegetação arbustiva e rasteira. A parte central da locação apresenta solo predominantemente exposto com pouca presença de cobertura vegetal.

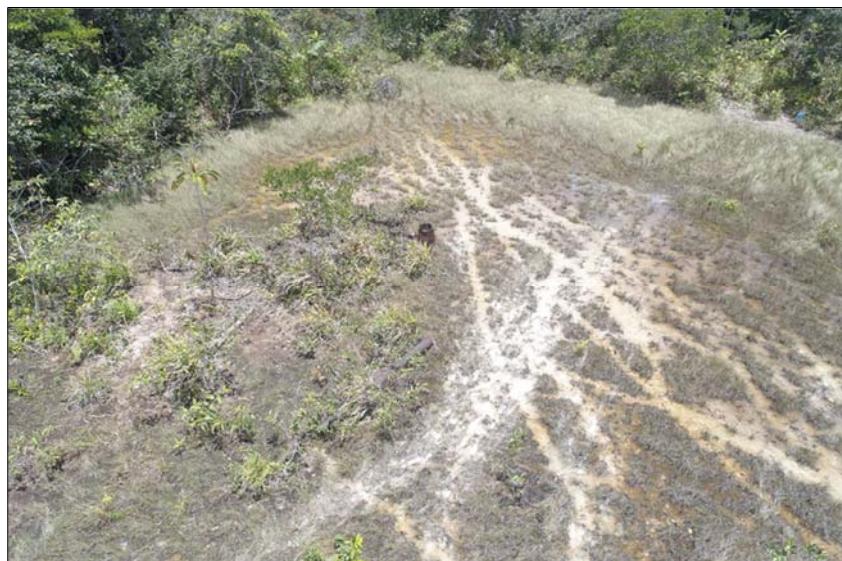
Figura 54: Processos erosivos laminares e sulcos na área da locação do poço 1-SB-1-AM.

Haverá necessidade de ampliação da área com supressão vegetal para zona de aproximação de helicóptero, com objetivo de efetuar a remoção de resíduos e recuperação ambiental.

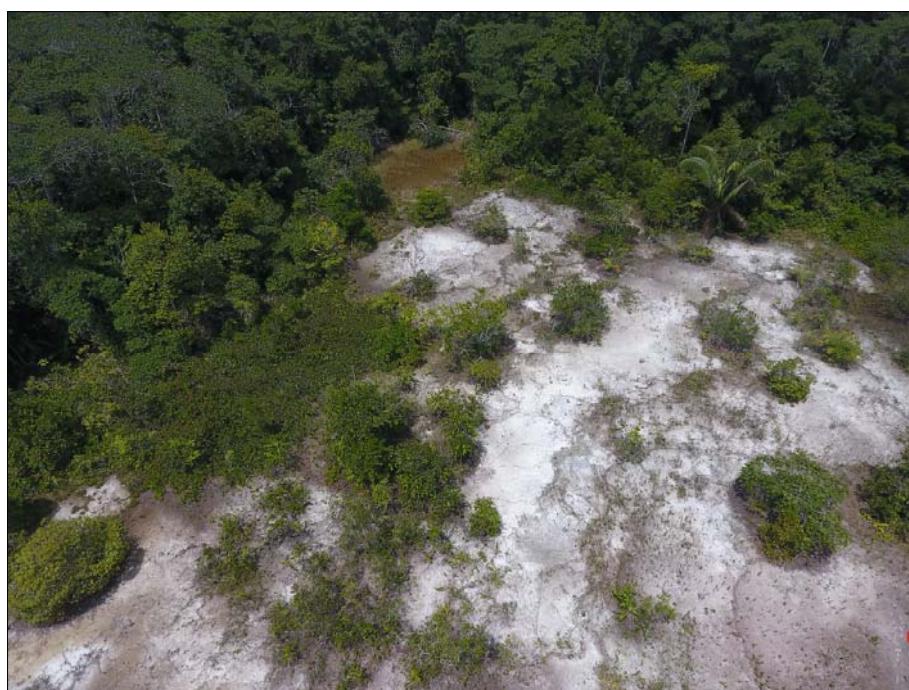
Figura 58: Borda da clareira CLA-1 apresentando regeneração natural e vegetação arbustiva.
