**PETROBRAS – Petróleo Brasileiro S.A.**

**Programa de Desativação de Instalações**

**CAMPO DE JURUÁ**

**Julho de 2022 – Revisão 3**

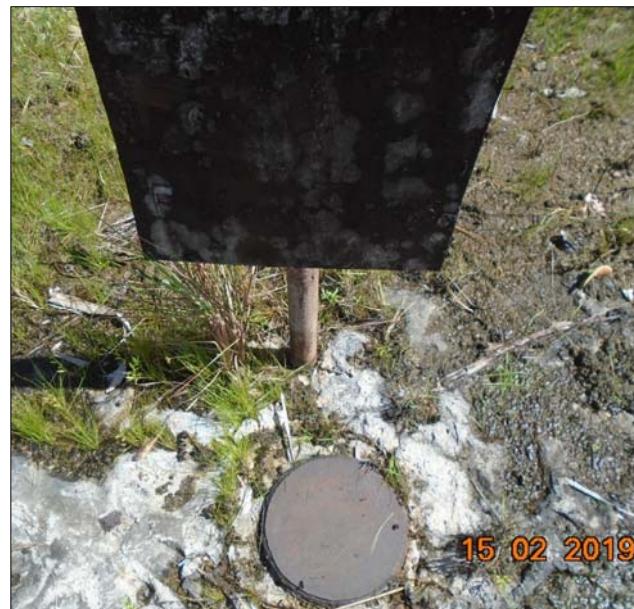
Figura 21: Detalhe do Poço 3-JR-2-AM.

Os documentos corroboram com o status de Abandono Permanente com Arrasamento do poço, realizado de acordo com o regulamento técnico vigente à época do Abandono Permanente (DEXPRO S-018 A/1976). Em visita realizada em fevereiro de 2019, verificou-se que as condições permanecem as mesmas, passados 40 anos de sua perfuração.

O registro fotográfico do poço evidencia a ausência do cabeçal e do ante poço. Para conclusão dos serviços será necessário a remoção das placas de concreto que estão ao redor do poço, além da placa de identificação do mesmo.

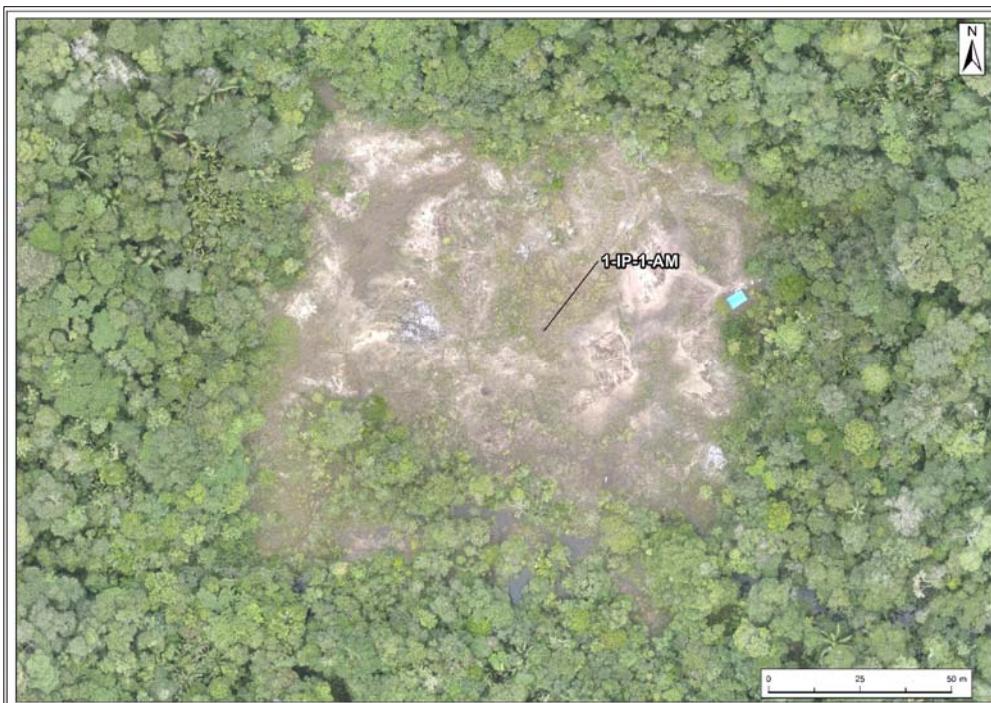
Figura 47: Ortofoto obtida por VANT da locação do poço 1-IP-1-AM.

Na borda ao sul da locação do poço 1-IP-1-AM possui um grande acúmulo de água. A maior parte da área degradada possui vegetação arbustiva e gramíneas, com menor percentual de solo exposto.

Haverá necessidade de ampliação da área com supressão vegetal para zona de aproximação de helicóptero, adequação da locação e arrasamento do poço sem sonda, conforme detalhado no item 4.2.3.

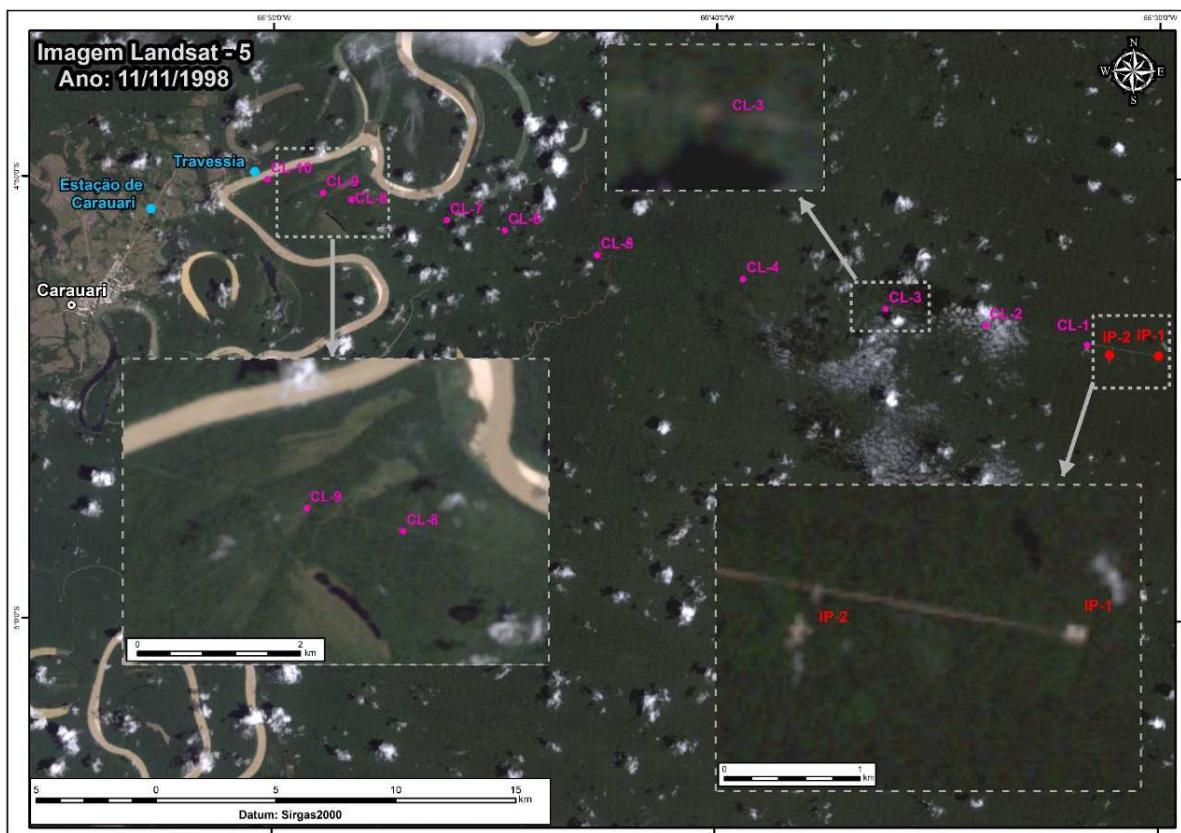
Figura 2: Imagens de satélite do empreendimento de 11/11/1998, data posterior à abertura da faixa do duto.

Na Figura 2, observa-se claramente a abertura da faixa de instalação do duto nos quadrantes ampliados escolhidos aleatoriamente entre o poço 1-IP-1-AM e o Rio Juruá. Pela tonalidade da imagem, verifica-se que nesta data a faixa apresentava solo exposto, sem cobertura vegetal.

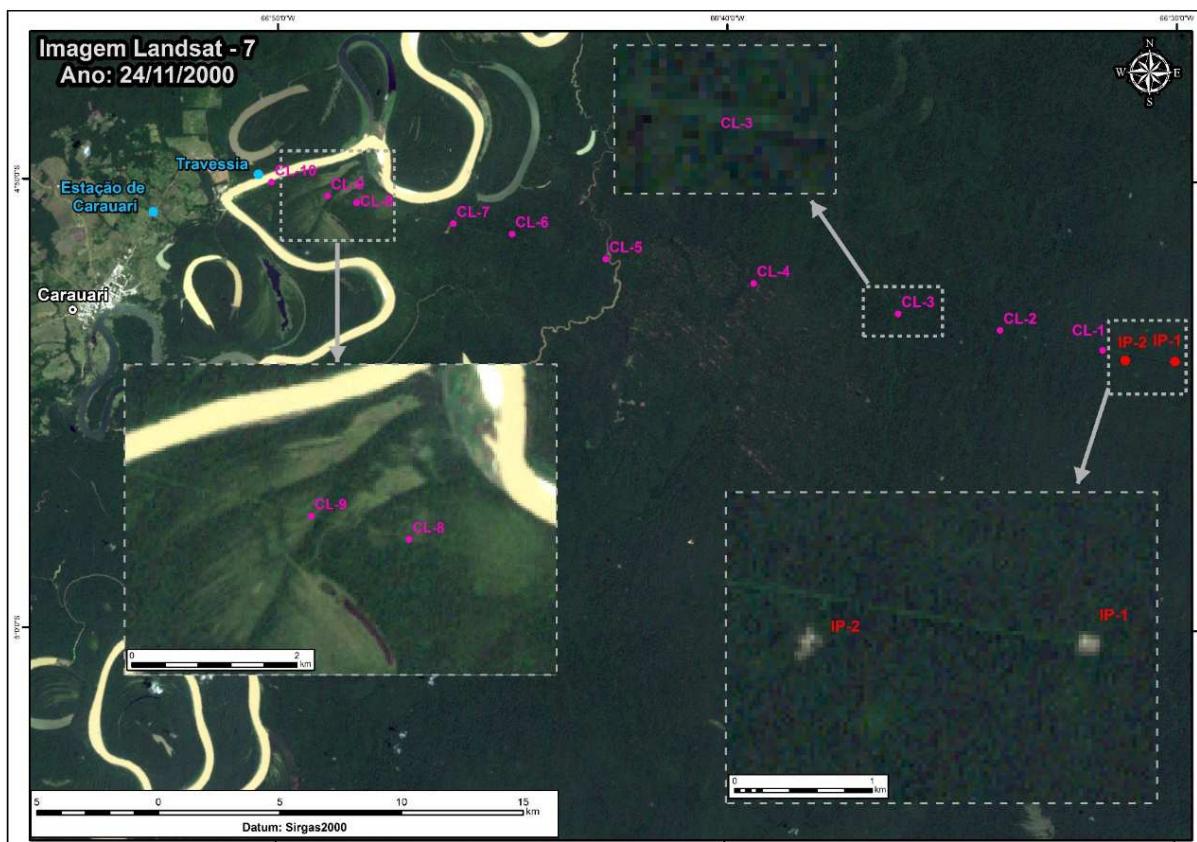
Figura 3: Imagens de satélite do empreendimento de 24/11/2000, data posterior à abertura da faixa do duto.

Na Figura 3, verifica-se na imagem obtida apenas 2 anos após a abertura da faixa, que a área suprimida não apresenta mais solo exposto ao longo de toda a sua extensão.

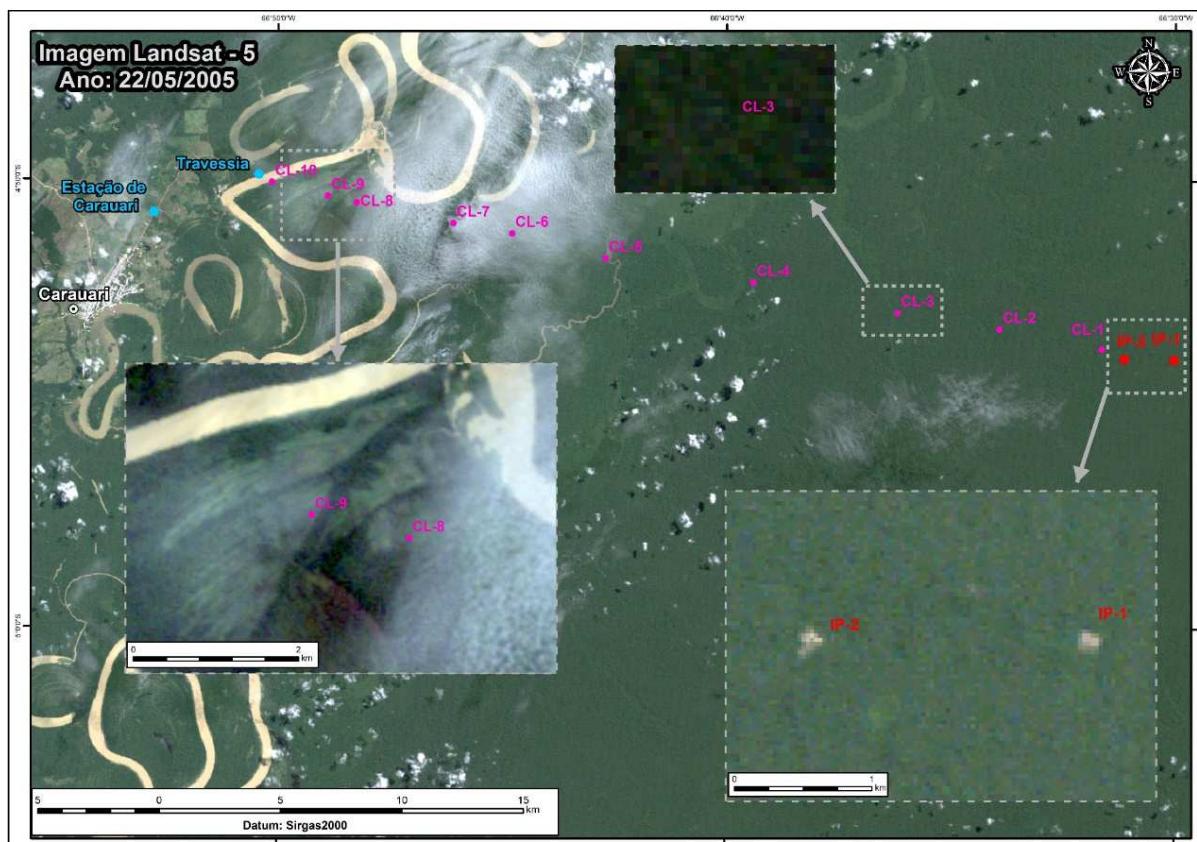
Figura 4: Imagens de satélite do empreendimento de 22/05/2005.

Por outro lado, em contraste com as áreas das clareiras, observa-se que as áreas das locações dos poços exploratórios 1-IP-1-AM e 1-IP-2-AM permaneciam com solo exposto e como áreas degradadas a serem recuperadas futuramente.

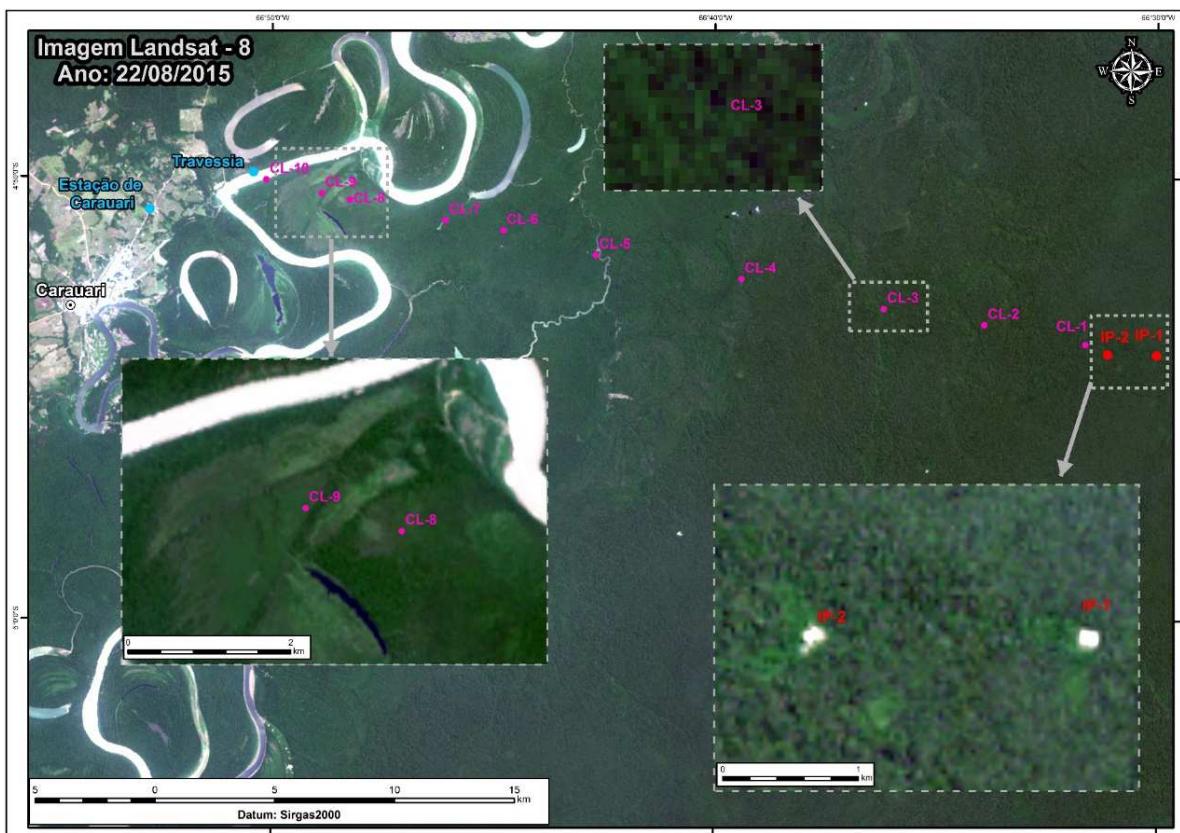
Figura 5: Imagens de satélite do empreendimento de 22/08/2015.

As imagens de melhor resolução das mesmas áreas, obtidas em 22/08/2015 e 29/10/2018, confirmam o estágio de regeneração da faixa e clareiras e demonstram que não houve mudança significativa nas áreas de locação dos poços 1-IP-1-AM e 1-IP-2-AM.

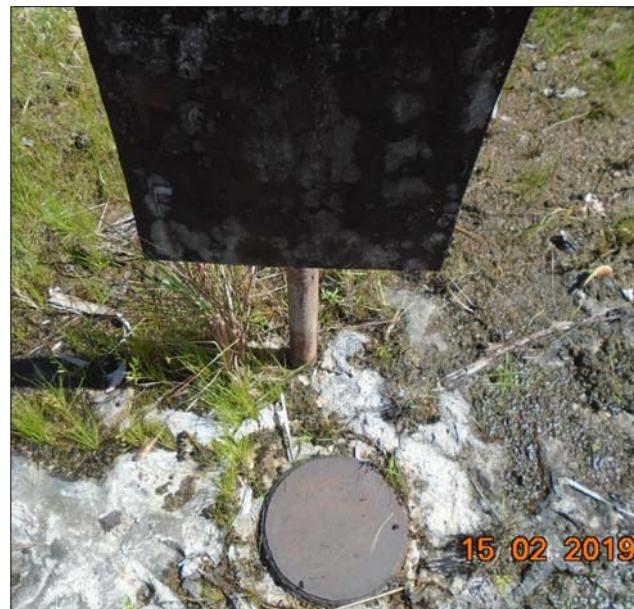
Figura 21: Detalhe do Poço 3-JR-2-AM.

Os documentos corroboram com o status de Abandono Permanente com Arrasamento do poço, realizado de acordo com o regulamento técnico vigente à época do Abandono Permanente (DEXPRO S-018 A/1976). Em visita realizada em fevereiro de 2019, verificou-se que as condições permanecem as mesmas, passados 40 anos de sua perfuração.

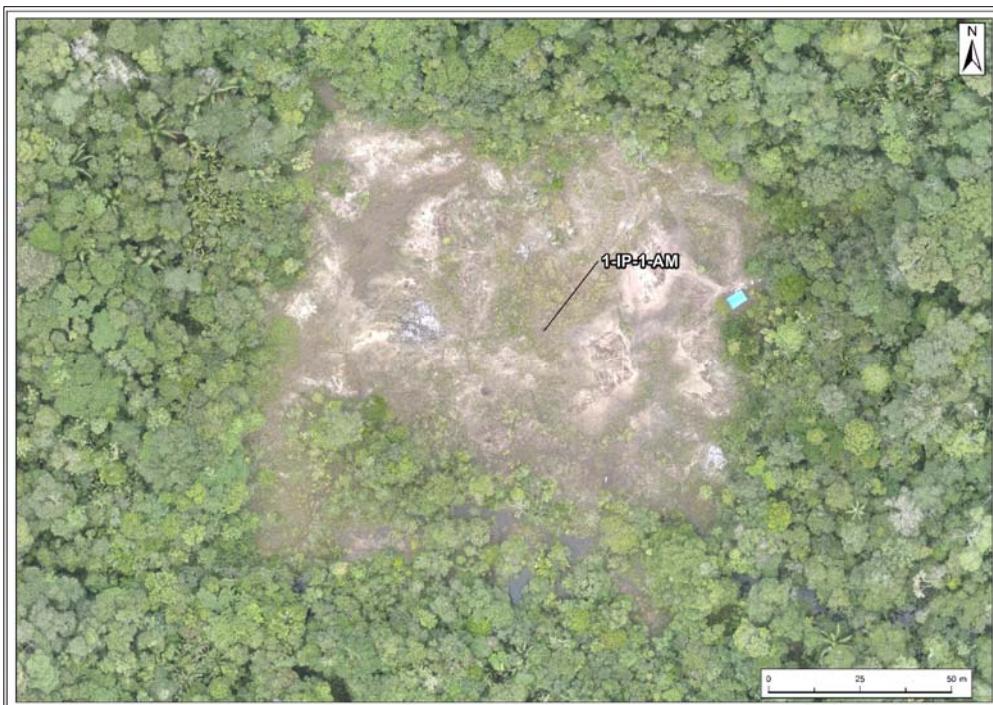
Figura 47: Ortofoto obtida por VANT da locação do poço 1-IP-1-AM.

Na borda ao sul da locação do poço 1-IP-1-AM possui um grande acúmulo de água. A maior parte da área degradada possui vegetação arbustiva e gramíneas, com menor percentual de solo exposto.

Haverá necessidade de ampliação da área com supressão vegetal para zona de aproximação de helicóptero, adequação da locação e arrasamento do poço sem sonda, conforme detalhado no item 4.2.3.

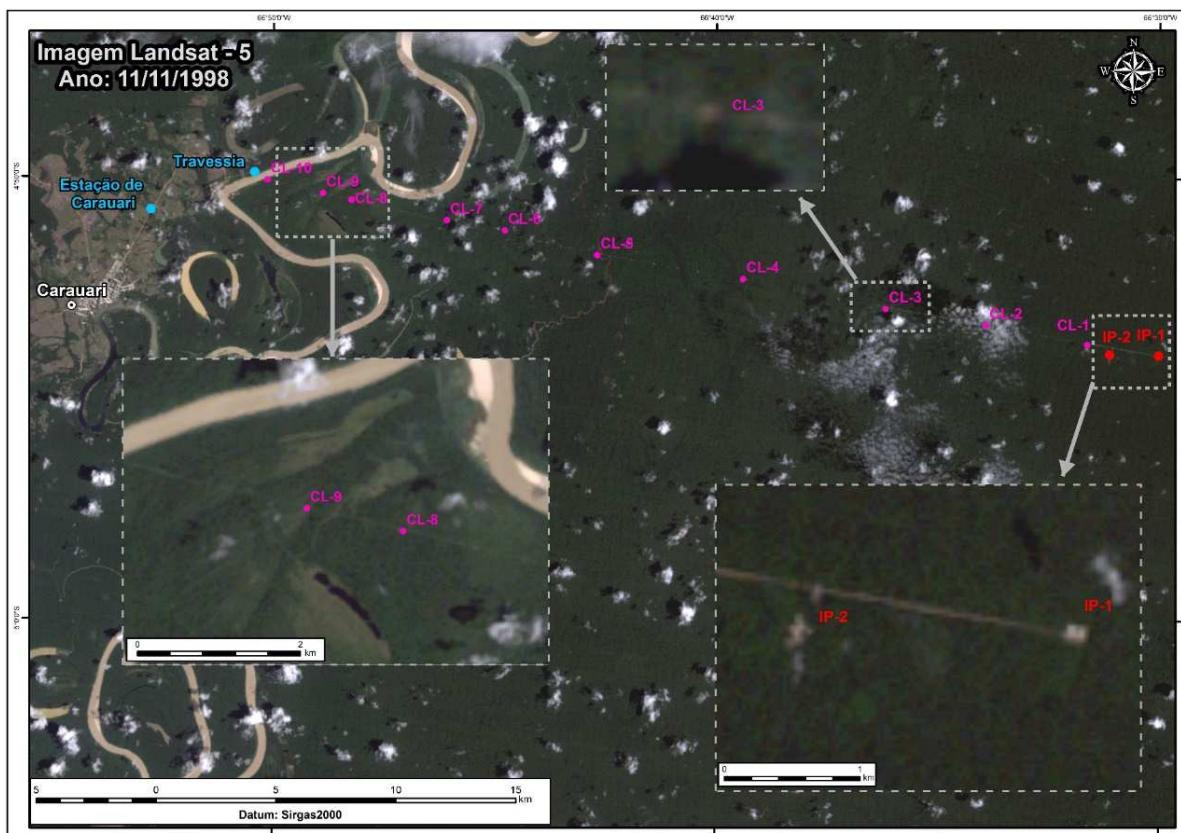
Figura 2: Imagens de satélite do empreendimento de 11/11/1998, data posterior à abertura da faixa do duto.

Na Figura 2, observa-se claramente a abertura da faixa de instalação do duto nos quadrantes ampliados escolhidos aleatoriamente entre o poço 1-IP-1-AM e o Rio Juruá. Pela tonalidade da imagem, verifica-se que nesta data a faixa apresentava solo exposto, sem cobertura vegetal.

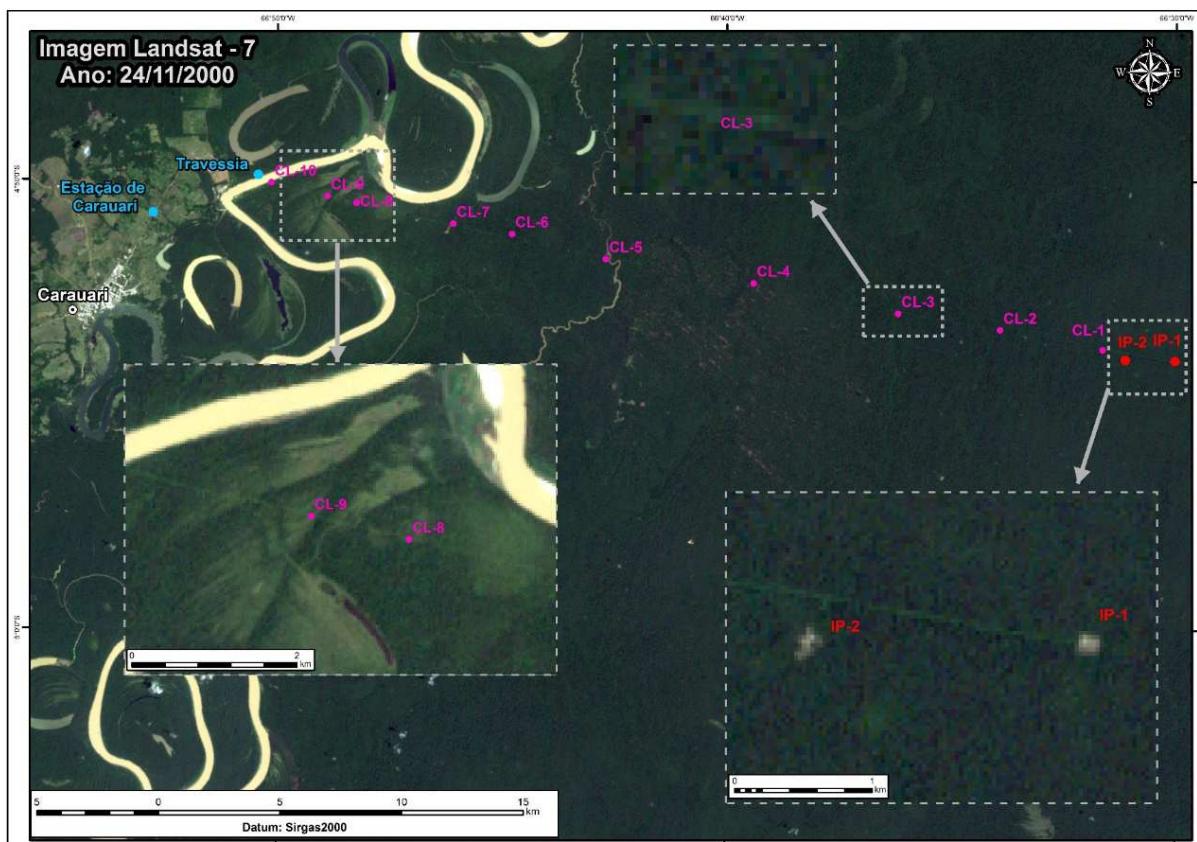
Figura 3: Imagens de satélite do empreendimento de 24/11/2000, data posterior à abertura da faixa do duto.

Na Figura 3, verifica-se na imagem obtida apenas 2 anos após a abertura da faixa, que a área suprimida não apresenta mais solo exposto ao longo de toda a sua extensão.

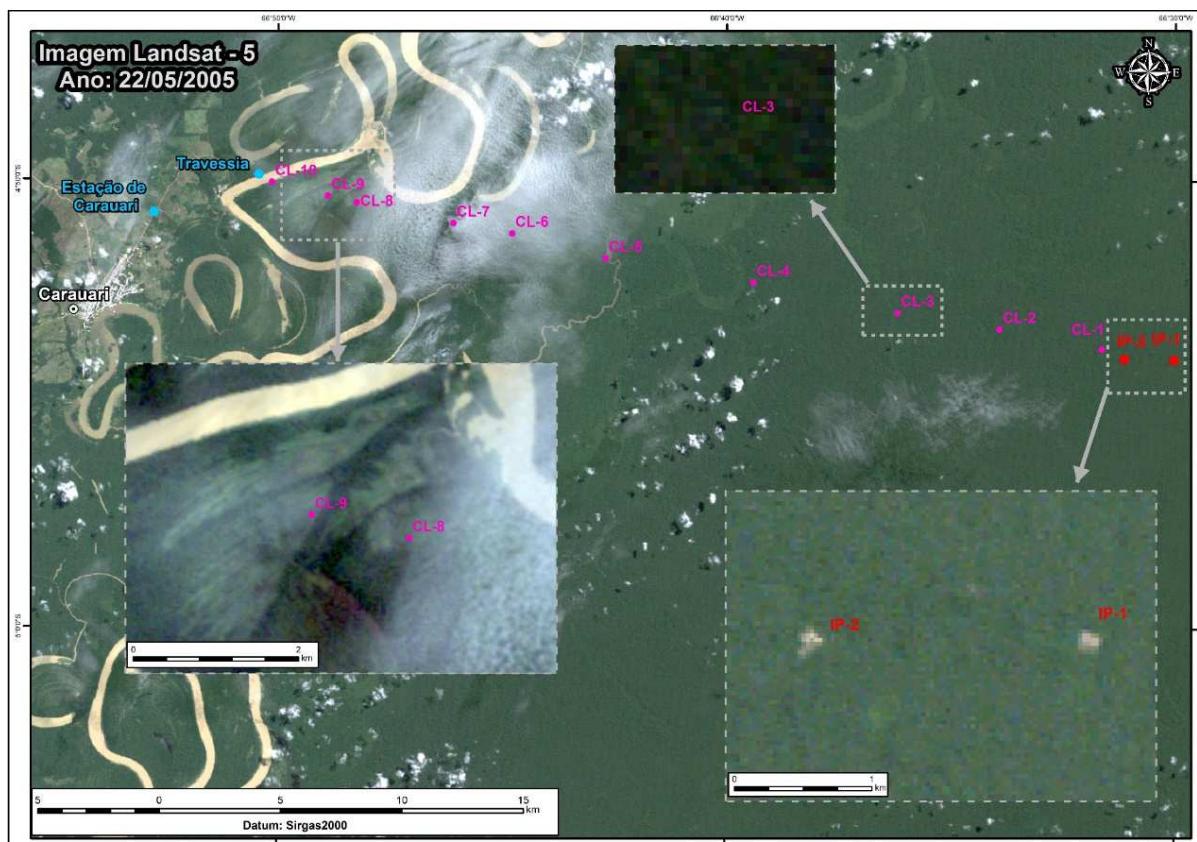
Figura 4: Imagens de satélite do empreendimento de 22/05/2005.

Por outro lado, em contraste com as áreas das clareiras, observa-se que as áreas das locações dos poços exploratórios 1-IP-1-AM e 1-IP-2-AM permaneciam com solo exposto e como áreas degradadas a serem recuperadas futuramente.

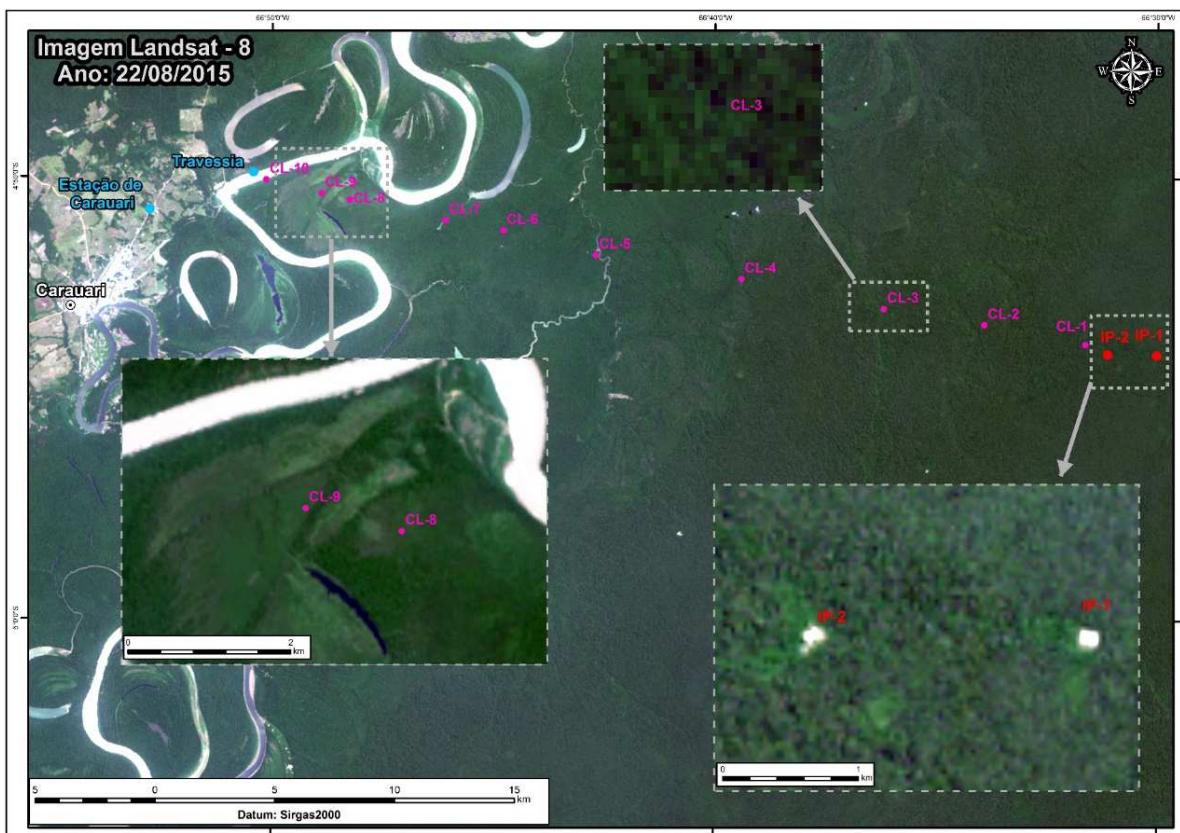
Figura 5: Imagens de satélite do empreendimento de 22/08/2015.

As imagens de melhor resolução das mesmas áreas, obtidas em 22/08/2015 e 29/10/2018, confirmam o estágio de regeneração da faixa e clareiras e demonstram que não houve mudança significativa nas áreas de locação dos poços 1-IP-1-AM e 1-IP-2-AM.
