anp
Agência Nacional
do Petróleo,
Gás Natural e Biocombustíveis

Alerta de Segurança 019 - ANP/SSM

Descarga através da linha de controle na ANM durante intervenção com Sonda

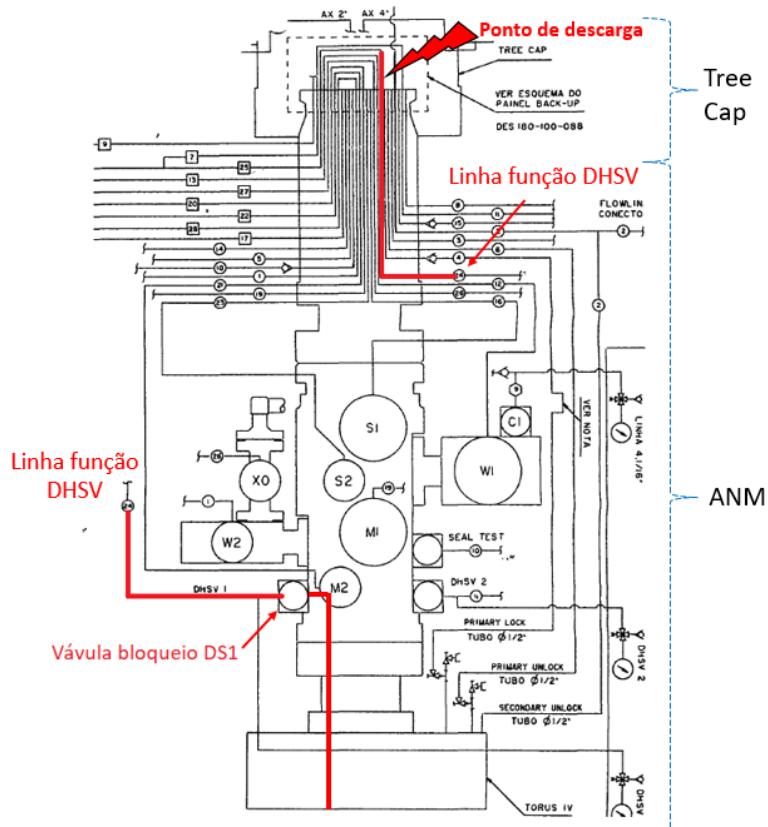
Descarga através da linha de controle da função DHSV, de mistura de hidrocarboneto mais água produzida durante a operação de abandono permanente do poço com sonda.

- Etapa de assentamento da ferramenta de instalação denominada TIT (Tree Installation Tool) sobre a Tree Cap (Capa da ANM): durante o reposicionamento do painel da Tree Cap, devido a uma interferência mecânica (choque) ocorrida no assentamento da TIT sobre a Tree Cap, houve rompimento da linha de controle da função DHSV e falha na válvula de bloqueio correspondente, com consequente descarga para o mar de mistura de hidrocarboneto e água produzida.
- Após o desassentamento da Tree Cap: a descarga continuou pelo topo da ANM (interface denominada tree manifold), permanecendo até o assentamento da Ferramenta de Instalação (TIT) sobre a ANM.

Diagrama hidráulico da ANM e Tree-Cap: circuito de descarga de fluido oleoso em vermelho.
