## Alerta de Segurança 006 - ANP/SSM Inclinação Anormal de Cabeça de Poço

A Superintendência de Segurança Operacional e Meio Ambiente alerta a indústria de petróleo e gás, E&P, e demais partes interessadas sobre a ocorrência de inclinação anormal encontrada na cabeça de um poço do pré-sal.

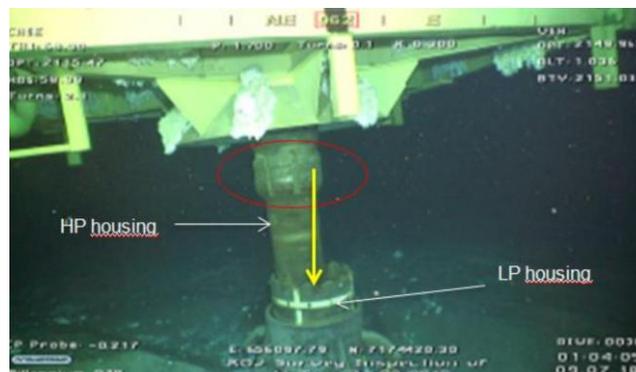
Durante uma rotina de inspeção do ROV (Veículo Operado Remotamente) submarino em julho de 2018, detectou-se uma **inclinação anormal de cerca de 3°** no alojador de alta pressão (HPWHH), baseada na leitura do *bull's eye*, desengate com o alojador de baixa pressão (LPWHH) de aproximadamente 1,5 metro e subsidência do leito marinho ao redor da fundação submarina. Posteriormente, foi instalado um sensor de precisão onde foi constatada a **inclinação de 4.9°**.

Figura 1 - Primeira inspeção do ROVs. HPWHHH desengatada do LPWHHH e inclinação

- Falha de conexão entre alojadores HPWHHH e LPWHHH;
- Movimento vertical da fundação da cabeça de poço;
- Falha da fundação do poço;
- Ausência de cimentação entre o revestimento de 20" e a base torpedo.

- Projeto de Cabeça de Poço e fundação de poço: As características da fundação do poço não forneceram resistência axial suficiente para manutenção do seu aspecto estrutural;
- Utilização do condutor torpedo não compatível com as condições geotécnicas da locação do poço (Bacia de Santos);
- Ciclo de fadiga na fundação do poço induzido por uma longa parada de produção, possivelmente gerando um movimento do conjunto de revestimentos;
- Prática de cimentação implementada: a cimentação do revestimento de 20" não atingiu a base torpedo, o que teria adicionado reforço estrutural ao conjunto.

O poço encontrava-se estável, sem movimentos adicionais da Árvore de Natal identificados. Com base em avaliação de risco foram implementadas as seguintes medidas de mitigação:

- Reforço do monitoramento dos parâmetros dos poços pelo FPSO;
- Monitoramento visual constante com ROVs;

- Instalação de sensores de inclinação da cabeça do poço;
- Identificação e mobilização da força-tarefa para assegurar o poço;
- Gestão da pressão do reservatório (a não surgência do poço era essencial para sua segurança e foi alcançada três meses após a descoberta da inclinação anormal, graças à interrupção da injeção);
- XT e DHSVs testados;
- Análise independente de fundação de poço.
