**anp**  
Agência Nacional  
do Petróleo,  
Gás Natural e Biocombustíveis

## Alerta de Segurança 009 - ANP/SSM

### Ruptura de Riser de Produção Durante Teste Hidrostático

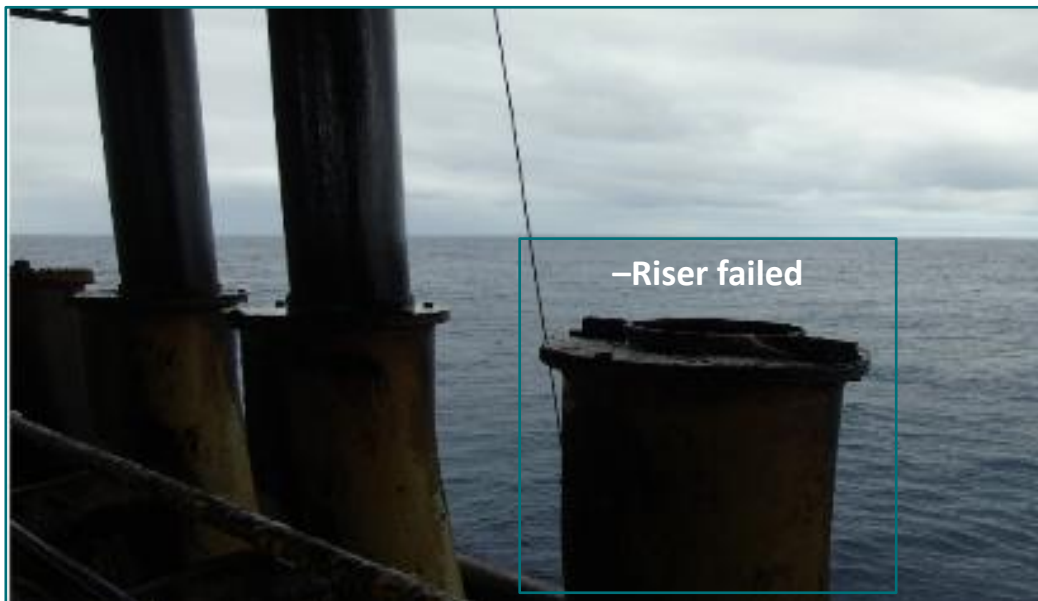
Em 7 de abril de 2020, às 09h36, um teste hidrostático estava sendo realizado em um duto submarino que conecta duas plataformas, sendo composto por linhas flexíveis (*risers*) e linha rígida (*flowline*). O trabalho consistia na substituição da linha rígida (*flowline*) e o teste hidrostático era um requisito para sua instalação. O teste foi planejado para atingir a pressão de 136 bar. Ao atingir 124 bar, notou-se um forte ruído e vibração na Plataforma e a pressão no *riser* caiu para 0 bar. Observou-se que o *riser* rompeu logo abaixo do encaixe final (*end fitting*) - conexão do *riser* com as válvulas da linha de exportação no *cellar deck*. O *riser* flexível se rompeu e caiu dentro do tubo I (*I-tube*).

Figura 1 – Localização do I-tube do riser rompido (*spider deck*)

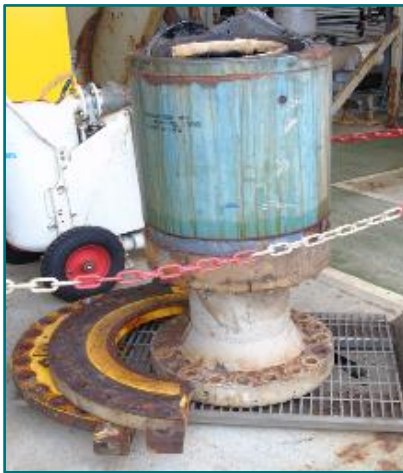
Figura 2 – Terminação (*end fitting*) do *riser*

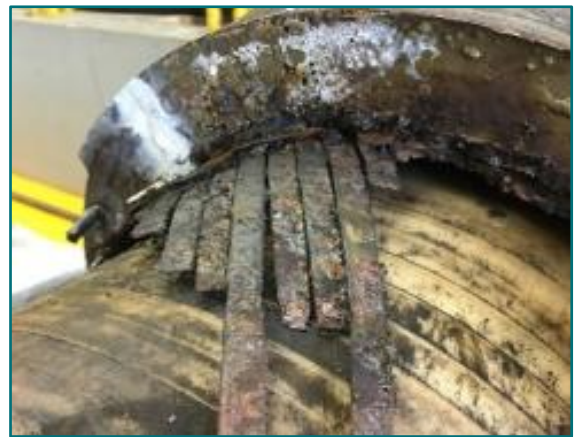
- Causa imediata: Corrosão severa na armadura de tração por ingresso de oxigênio pelo anular do *riser*. Esse modo de falha não era conhecido na indústria até a ocorrência deste acidente.

- Causa raiz: As válvulas de alívio de pressão (*GRV – Gas relief valves*), que aliviam a pressão interna e evitam o retorno do ar atmosférico, não foram instaladas nas linhas do sistema de ventilação do anular do *riser* durante as fases de construção, comissionamento e operação, não atendendo ao critério de projeto, o que permitiu a entrada de oxigênio no anular.

Figura 3 – Corrosão severa na armadura de tração da terminação do *riser*

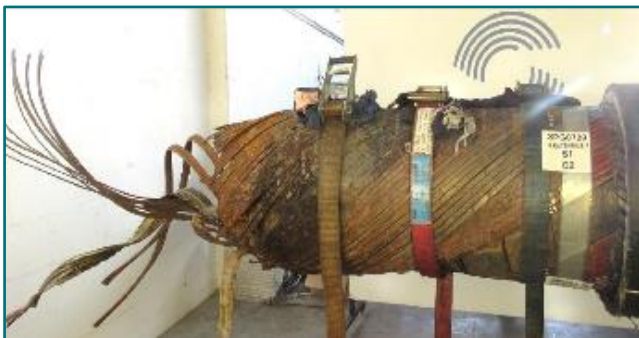
Figura 4 – Corrosão severa da armadura de tração na extremidade da seção rompida do *riser*

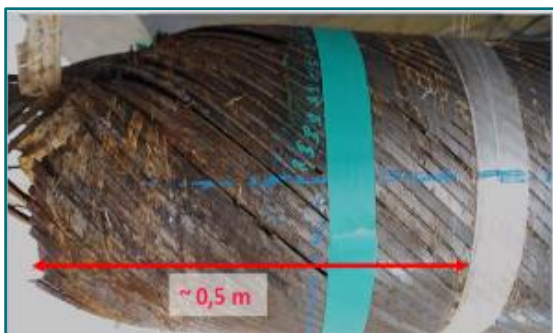
Figura 5 – Corrosão severa da armadura de tração na extremidade da seção rompida do *riser* (~0,5m)

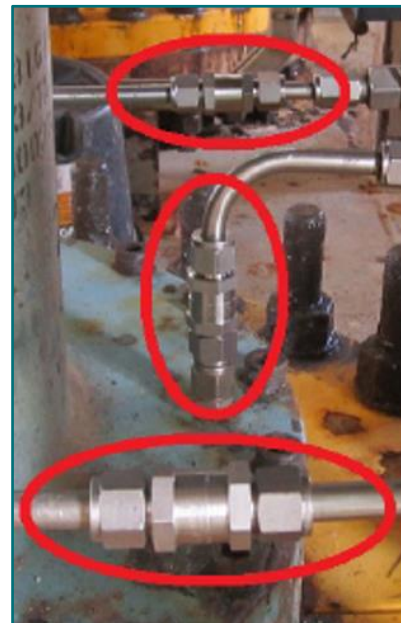
Figura 6 – GRVs instaladas nas linhas do sistema de ventilação do anular do *riser* após o evento

- Fabricação e instalação:
  - Assegurar a adequação do sistema de ventilação dos *risers* conforme o projeto;
  - Melhorar a qualidade no processo de passagem de serviço entre a área de Projetos e a área de Operações, focando nos itens impeditivos (*punch items*) identificados;
