## Alerta de Segurança 013 - ANP/SSM

### Incêndio significativo em campo terrestre

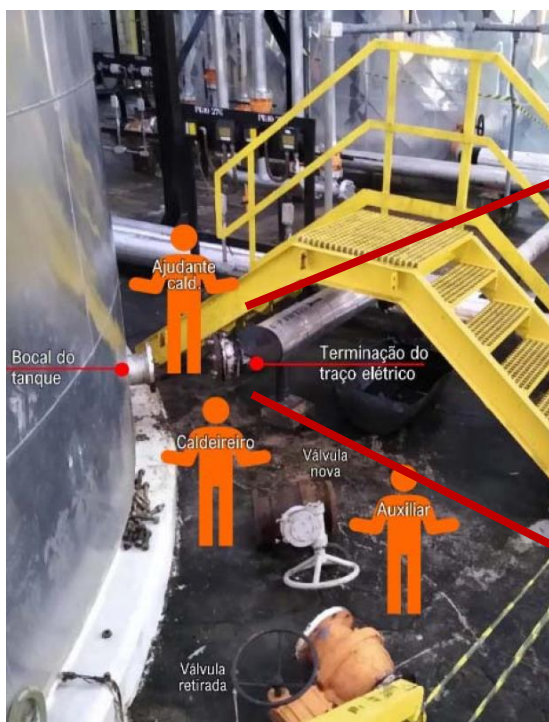
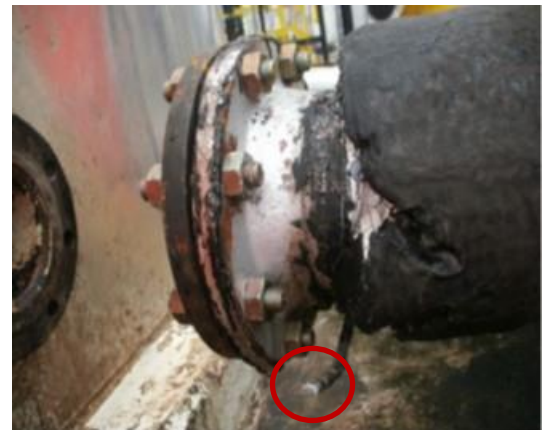
Figura 1 – Esquema do local e destaque para o traço elétrico.

Durante a execução de serviço a frio para a substituição das válvulas de entrada e saída de petróleo do tanque de produção da estação coletora houve um *flash* no bocal onde estava sendo substituída a válvula de saída de petróleo. Com isso, houve liberação de vapores inflamáveis que após contato com uma fonte de ignição levaram a um incêndio, atingindo o caldeireiro e seu ajudante. A Figura 1 apresenta o esquema do local do acidente durante a realização do serviço.

O combustível que alimentou o *flash* se originou do interior do tanque, que estava drenado, porém em temperatura de 40 °C e com lastro de petróleo. Após a remoção da válvula, a fase vapor vazou para a atmosfera pelo bocal, gerando condições de atmosfera explosiva, mesmo em área aberta.

A fonte de ignição identificada como mais provável foi a energia elétrica oriunda do traço elétrico instalado na tubulação, em destaque à direita na Figura 1. Após inspeção e comparação com o projeto, identificou-se que o traço elétrico estava montado de forma incompleta, sem a terminação indicada pelo fabricante, gerando – provavelmente – a faísca necessária para ignição da mistura inflamável formada pelo

combustível que saía do tanque. Conforme relatos, o sistema de traceamento elétrico estava ligado durante a intervenção.

- Reavaliar os riscos atrelados ao trabalho a frio em áreas abertas;
- Aprimorar a sistemática de permissão de trabalho e de liberação de equipamentos para intervenção;
- Seguir as normas, padrões e boas práticas de engenharia.
